# Formular de evaluare a condițiilor de accesibilitate a clădirilor publice

| Categorii | Indicatori | Date colectate |
|---|---|---|
| Localitate, raion: | Cihoreni (Orhei) | |
| Instituția: | BESV - 25/19 (Fosta Școală primară) | |

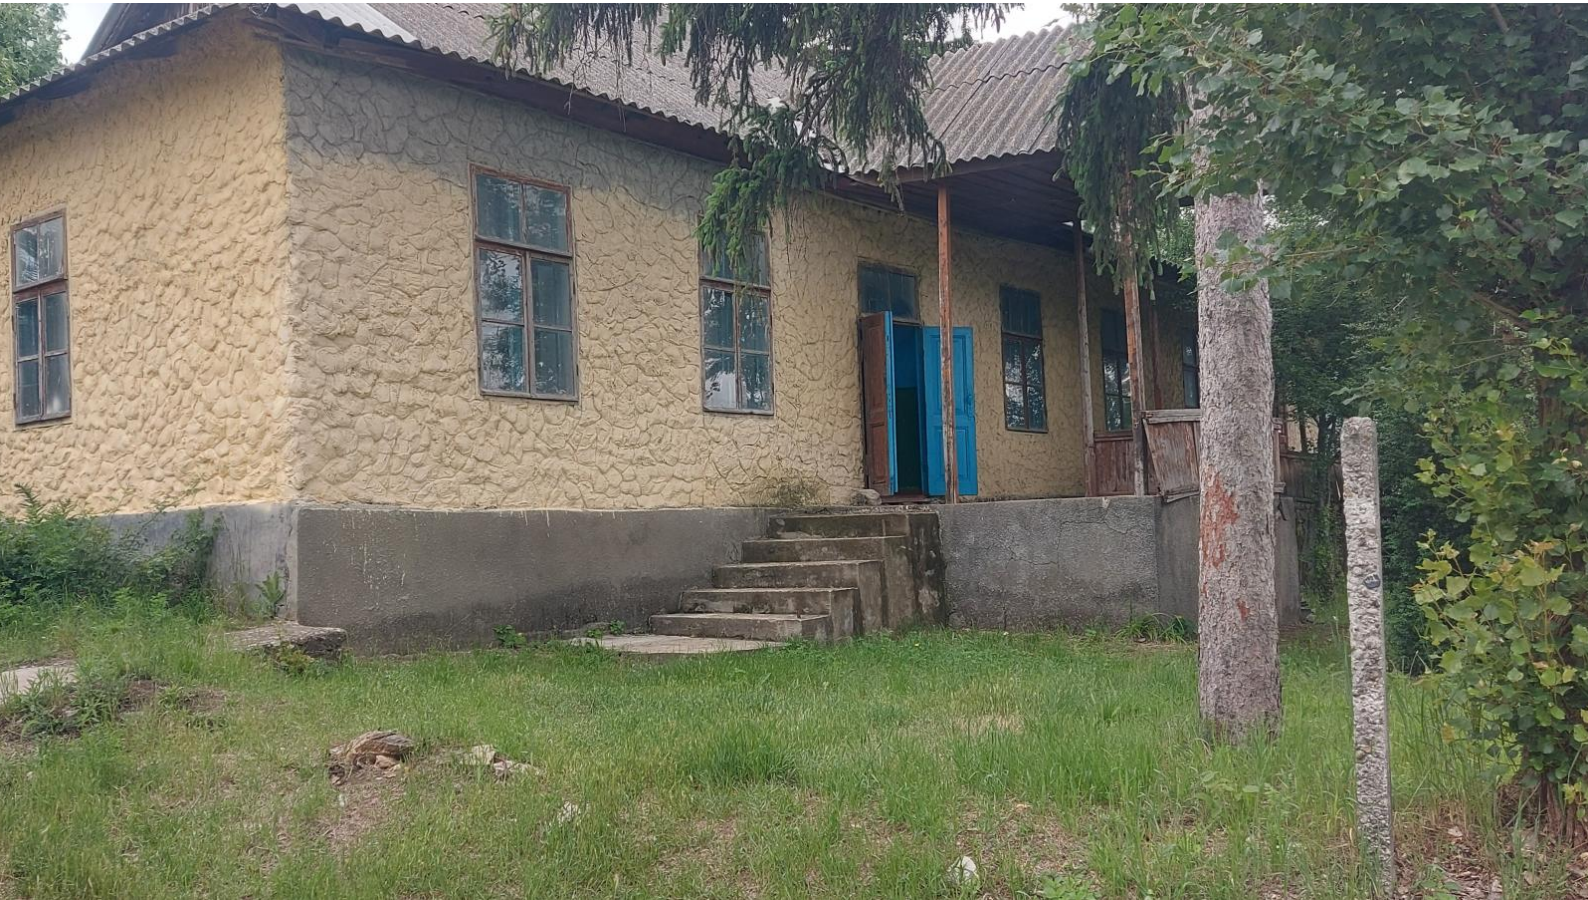
Galerie - Căi de acces către clădire

| Tip înveliș: | Pământ tasat |
| Drumurile/Căile de acces sunt: | Deteriorate |
| Borduri: | Da, 1 borduri , înălțimea:12 cm |
| Nivel: | Înclinat în urcuș |

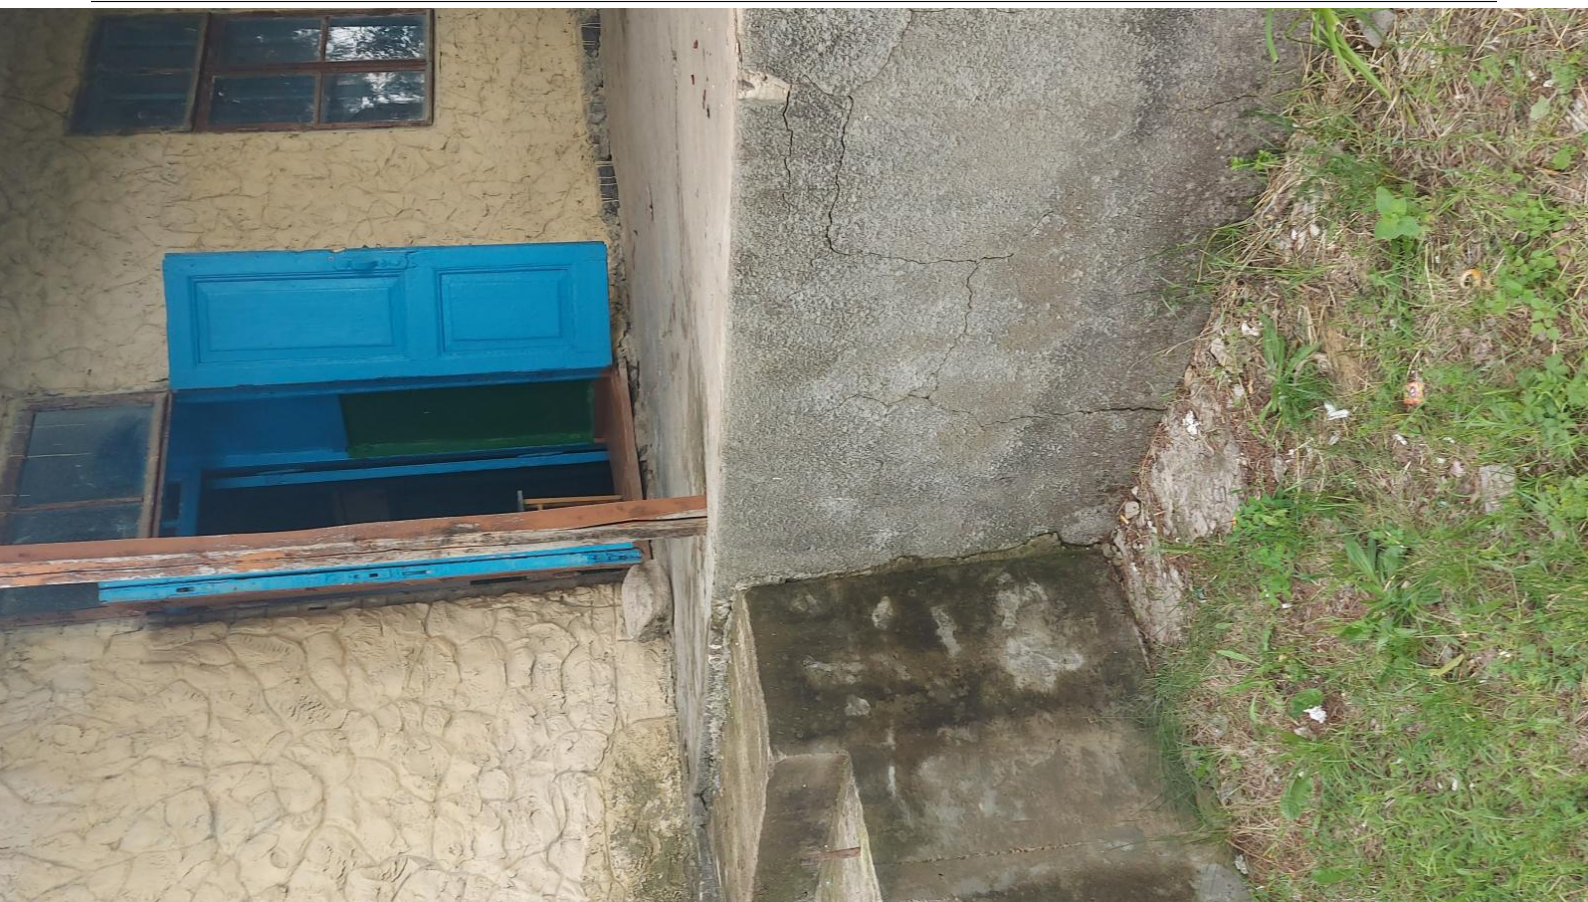
**Galerie - Intrare în clădire**

| La intrare sunt trepte: | Da, 6 trepte , Înălțime totală a treptelor/scărilor (cm)100 cm |
| Înălțimea pragului ușii (de la nivelul solului până la nivelul superior al pragului): | 100 cm<br>! Pentru h - până în 20 cm - se aplica regula de 1:10<br>! La fiecare 9 m de cm x 140 cm |
| Dacă există trepte, sunt semnalate treptele cu elemente contrastante și/sau tactile: | Nu<br>Standard: prima și ultima treaptă trebuie semnalate în culori contrastante |
| Există rampă de acces: | Nu |

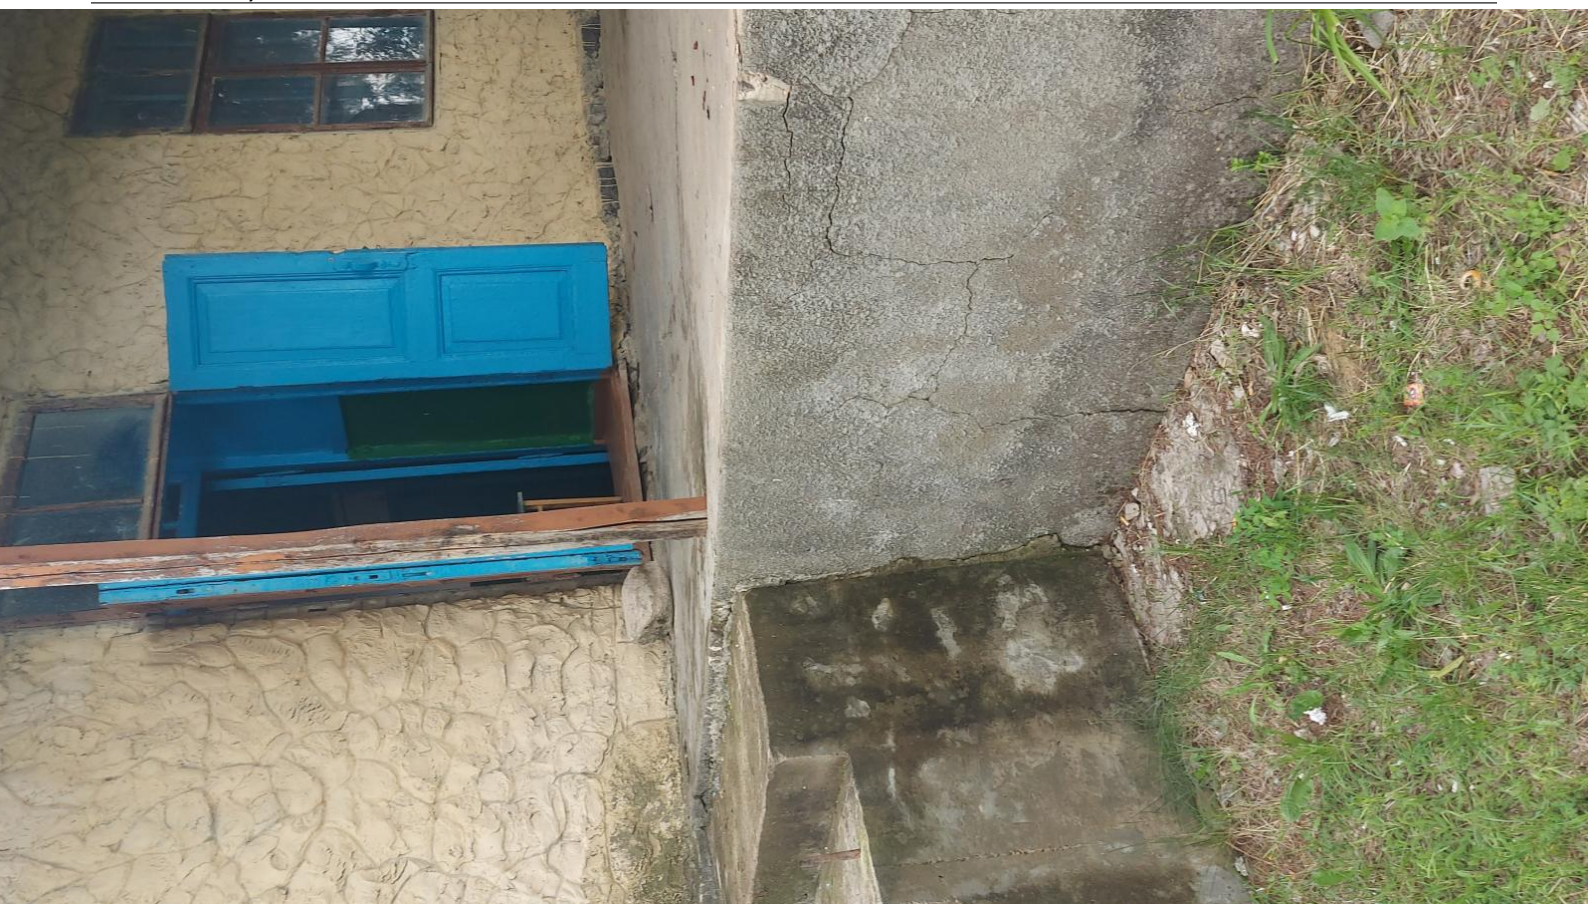
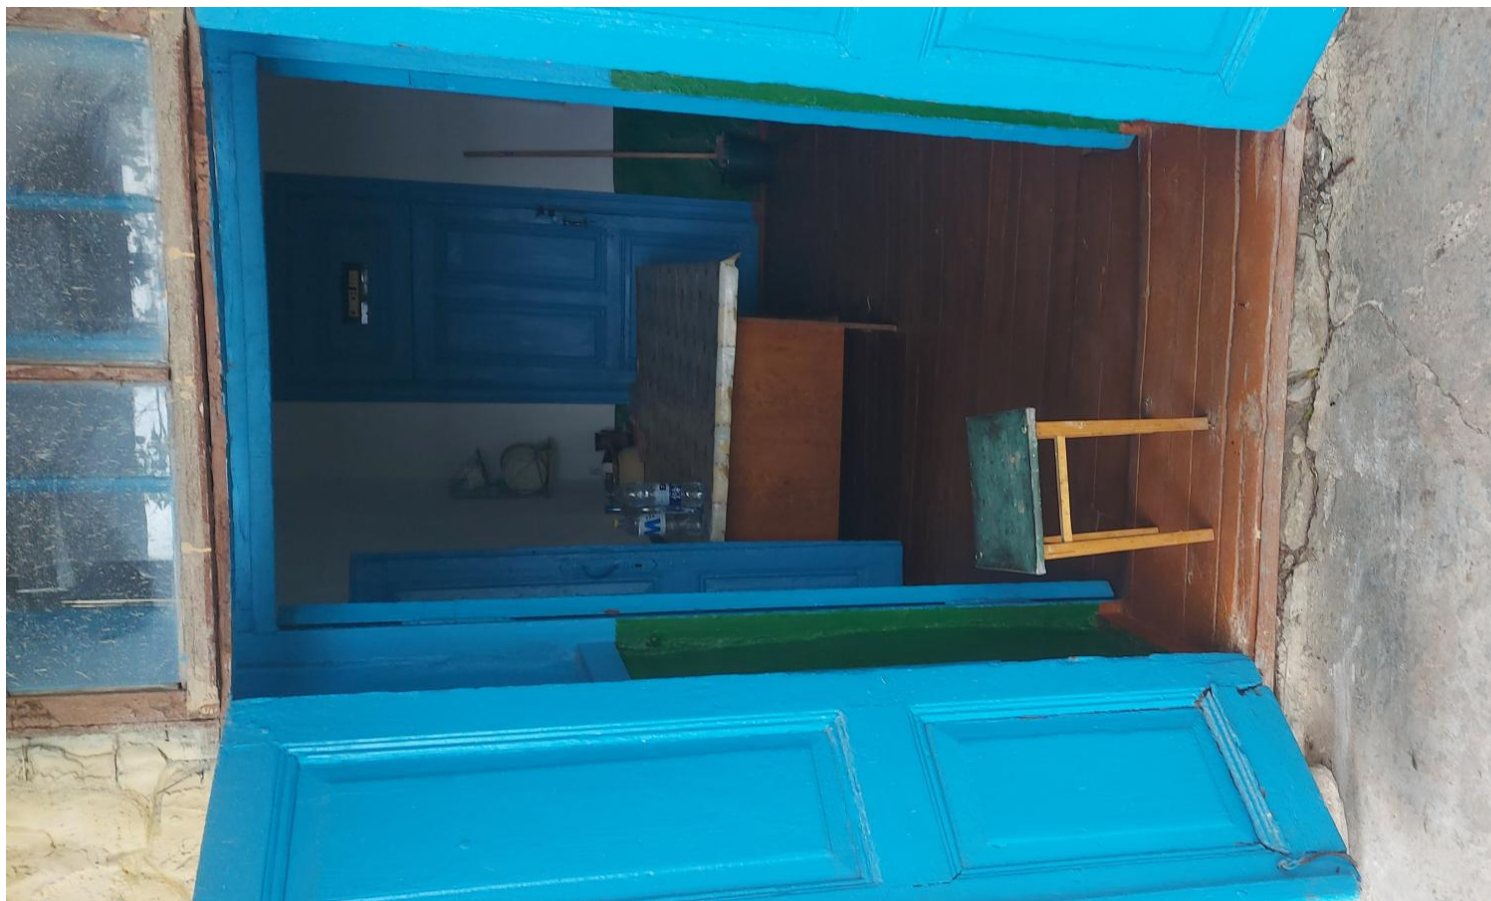
**Galerie - Uși**

| Categorii | Indicatori | Date colectate |
|---|---|---|
| | Dimensiuni ușă de intrare: | Dublă: 60 cm + 60 cm<br>Standard: lumina ușii duble trebuie să fie de minim 90 cm |
| | Prag ușă de intrare: | Prag exterior și interior cu înălțimile: 10 + 10 cm<br>Standard: pragul trebuie să fie de maxim 2 cm |
| | Praguri de la ușile de interior: | Prag 1 cu înălțimea: 4 cm<br>Standard: pragul trebuie să fie de maxim 2 cm |
| | Ușile de la intrare și din interiorul clădirii sunt dotate/marcate corespunzător cu semne contrastante: | Nu<br>Standard: este o diferență de culoare contrastantă (culori închise / culori deschise) între perete și podea |

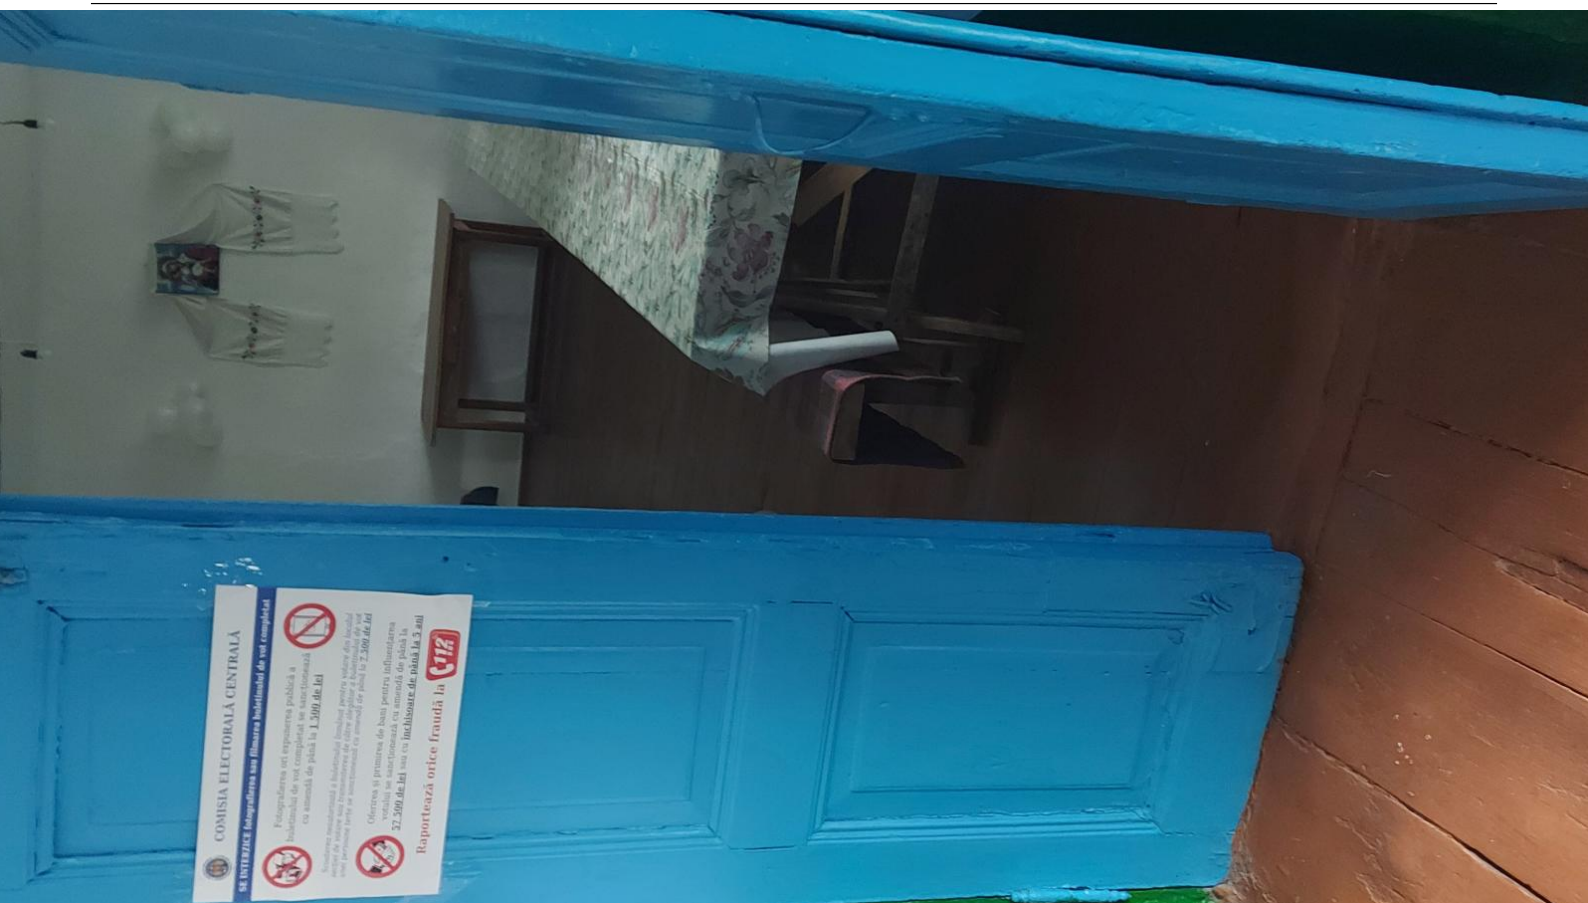
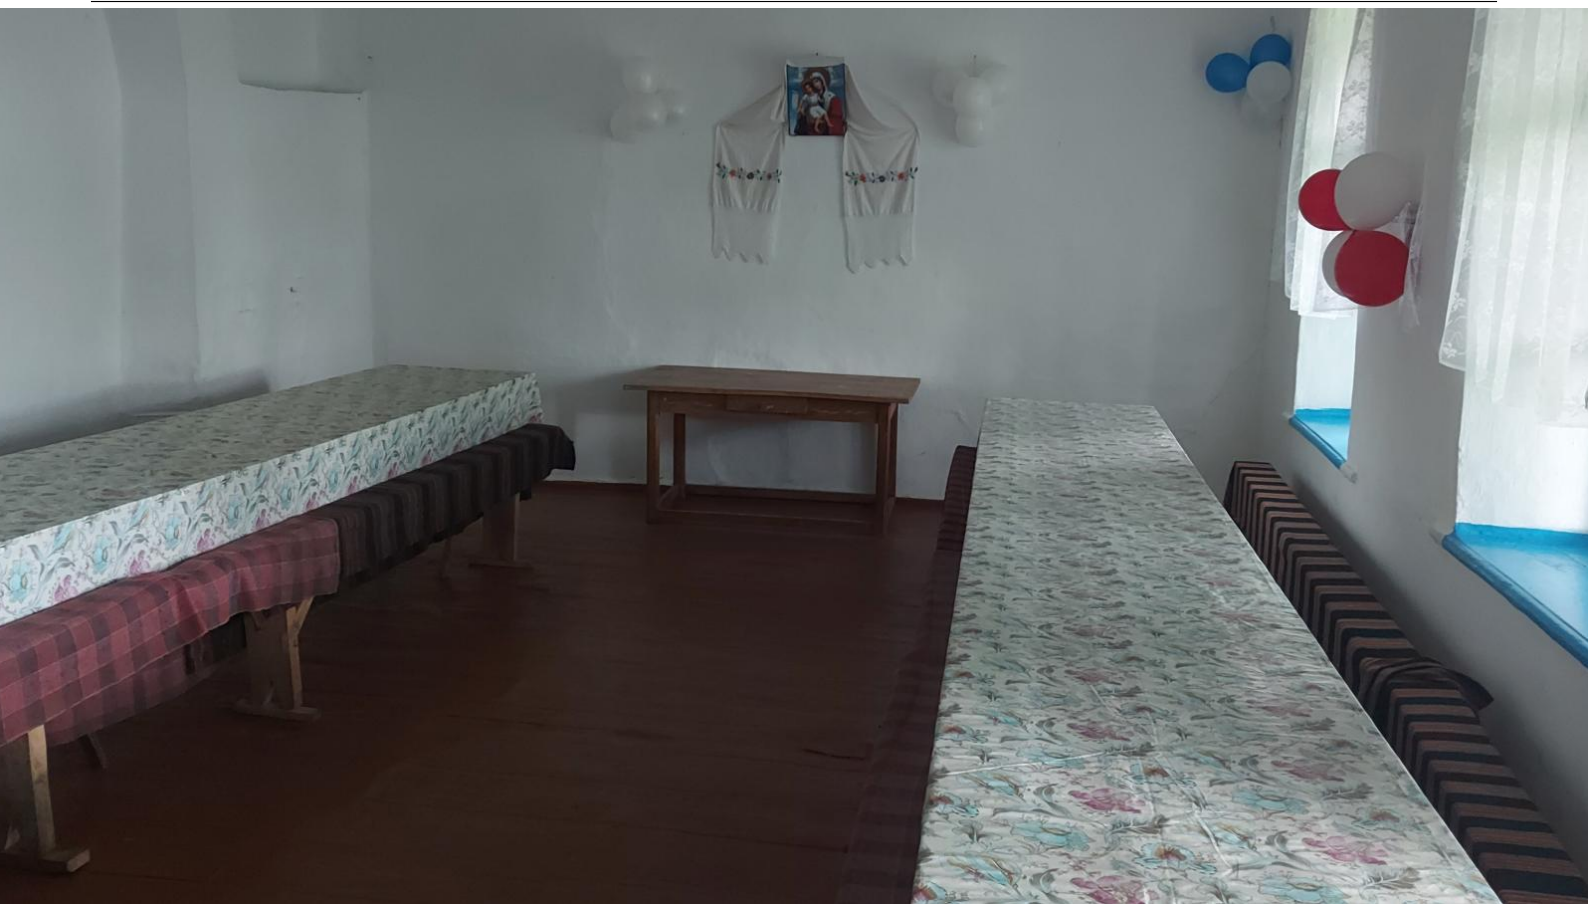
Galerie - Coridoare

| Coridoare: | Da |
| Lățimea coridorului (în cel mai îngust loc) este peste 150 cm? | Da |
| Culori contrastante (este o diferență de culoare contrastantă (culori închise / culori deschise) între perete și podea): | Da |
