# Formular de evaluare a condițiilor de accesibilitate a clădirilor publice

Data: 30-05-2025

| Categorii | Indicatori | Date colectate |
|---|---|---|
| Instituția: | BESV - 25/24 (Căminul culotural) | |

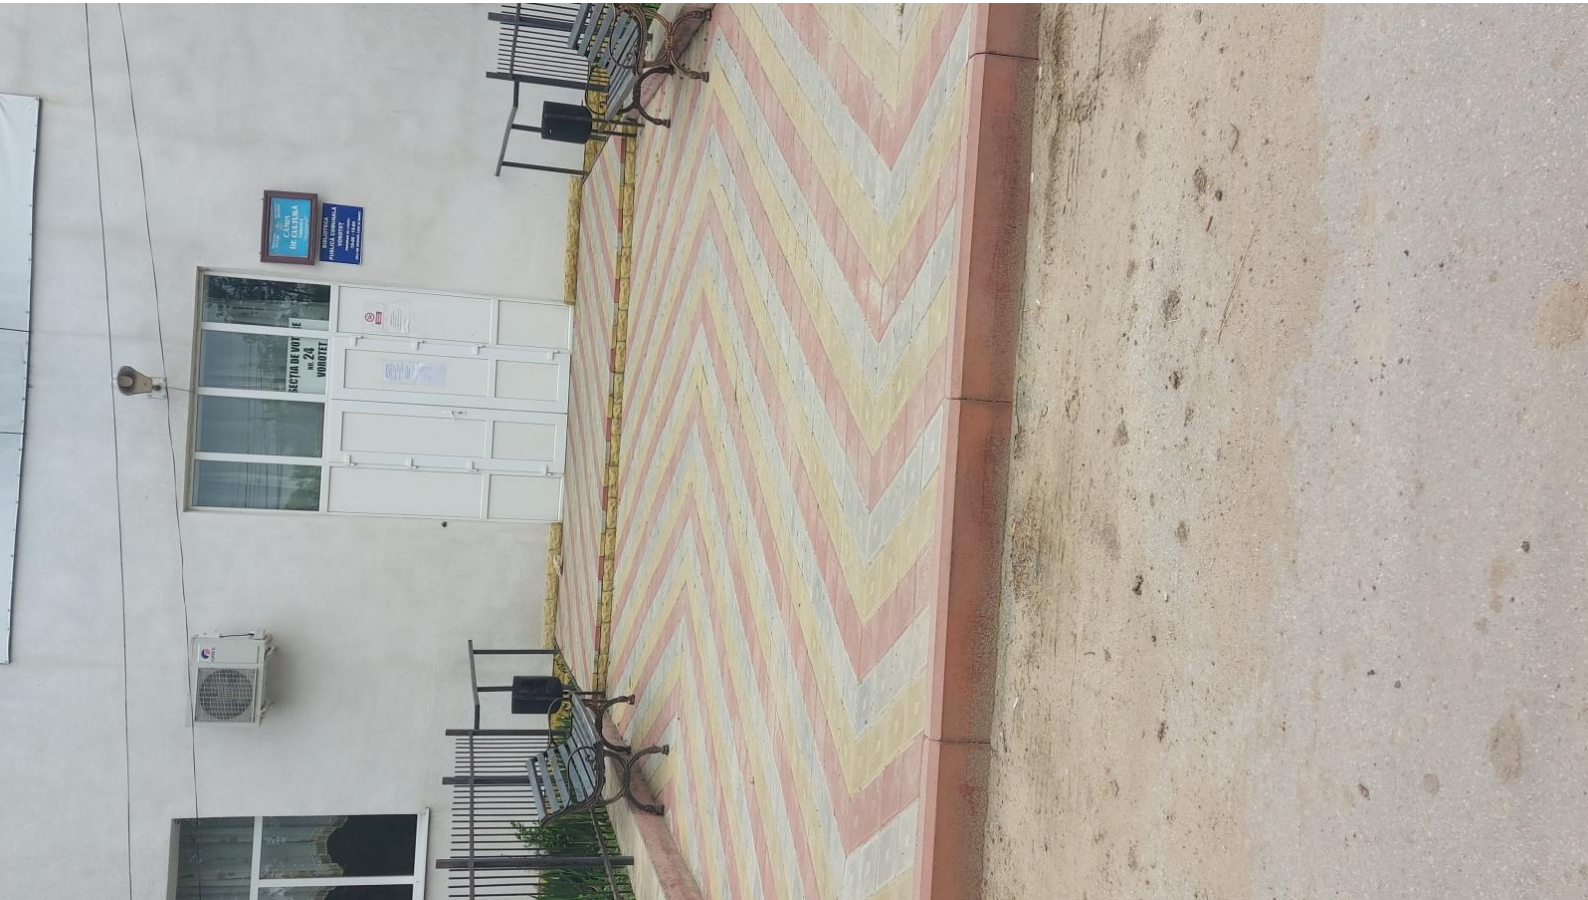
| Categorii | Indicatori | Date colectate |
|---|---|---|
| | Dimensiuni ușă de intrare: | Dublă: 60 cm + 60 cm<br>Standard: lumina ușii duble trebuie să fie de minim 90 cm<br>Ușa mică din cea dublă se deschide |
| | Prag ușă de intrare: | Un prag cu înălțimea: 5 cm<br>Standard: pragul trebuie să fie de maxim 2 cm |
| | Ușile de la intrare și din interiorul clădirii sunt dotate/marcate corespunzător cu semne contrastante: | Nu<br>Standard: este o diferență de culoare contrastantă (culori închise / culori deschise) între perete și podea |

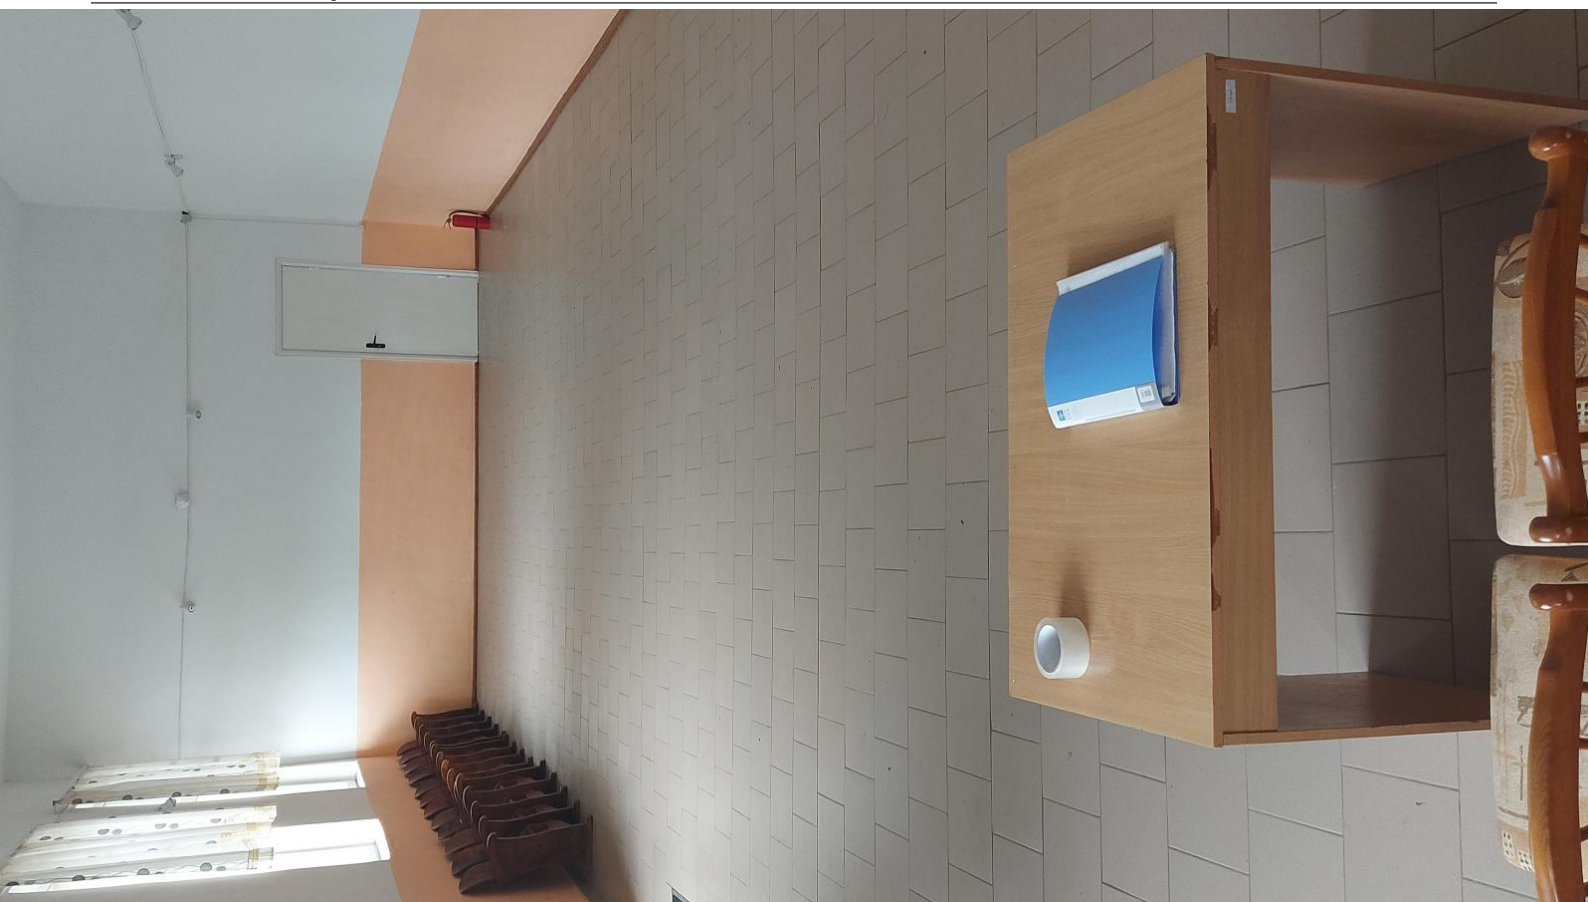
**Galerie - Sala de prestare a serviciului**

În sală este spațiu de manevră pentru un scaun rulant cu diagonala minimă de 140 cm:

Spațiul interior este suficient iluminat:

Culori contrastante pentru sală:

Da  
Standard: este o diferență de culoare contrastantă (culori închise / culori deschise) între perete și podea
