# Formular de evaluare a condițiilor de accesibilitate a clădirilor publice

Data: 27-05-2025

| Categorii | Indicatori | Date colectate |
|---|---|---|
| Instituția: | BESV-13/25 casa de cultura | |

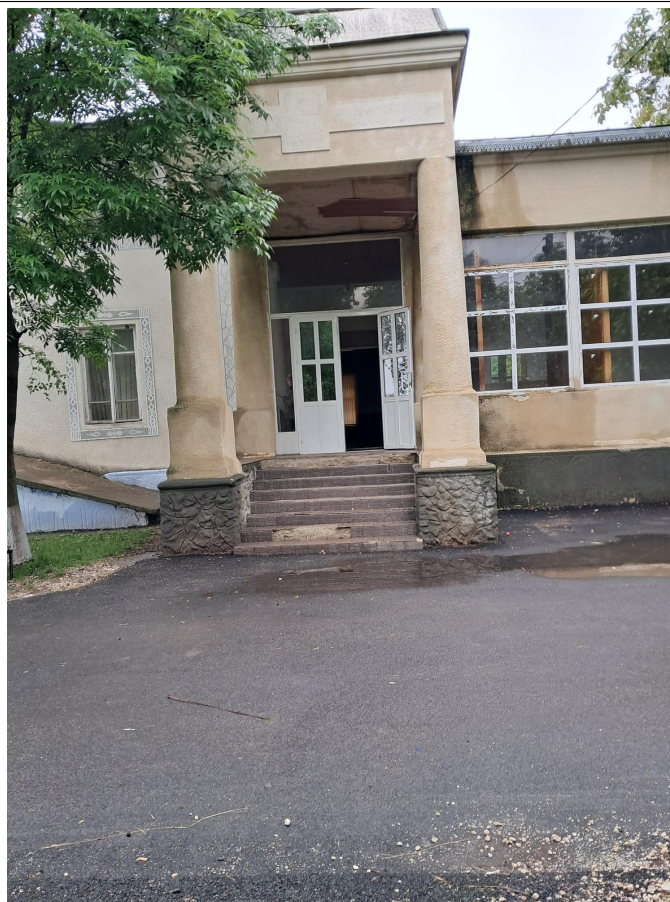
## **Galerie - Intrare în clădire**

Intrarea în clădire este la nivelul solului:

-

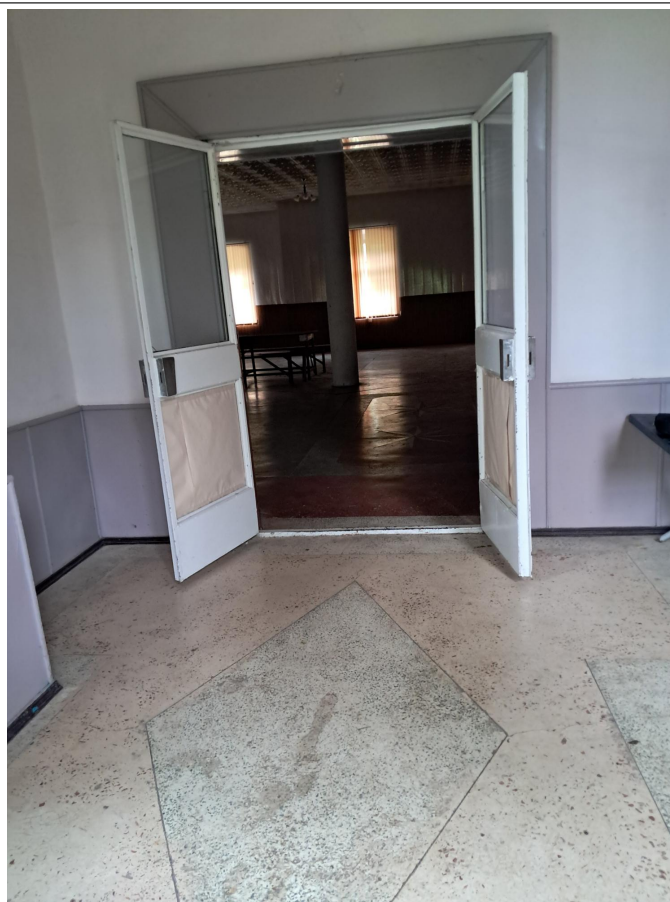
## **Galerie - Uși**

| Dimensiuni ușă de intrare: | - Ușa mică din cea dublă se deschide |
| Prag ușă de intrare: | Un prag cu înălțimea: 2 cm<br>Standard: pragul trebuie să fie de maxim 2 cm |
| Ușile de la intrare și din interiorul clădirii sunt dotate/marcate corespunzător cu semne contrastante: | Nu<br>Standard: este o diferență de culoare contrastantă (culori închise / culori deschise) între perete și podea |

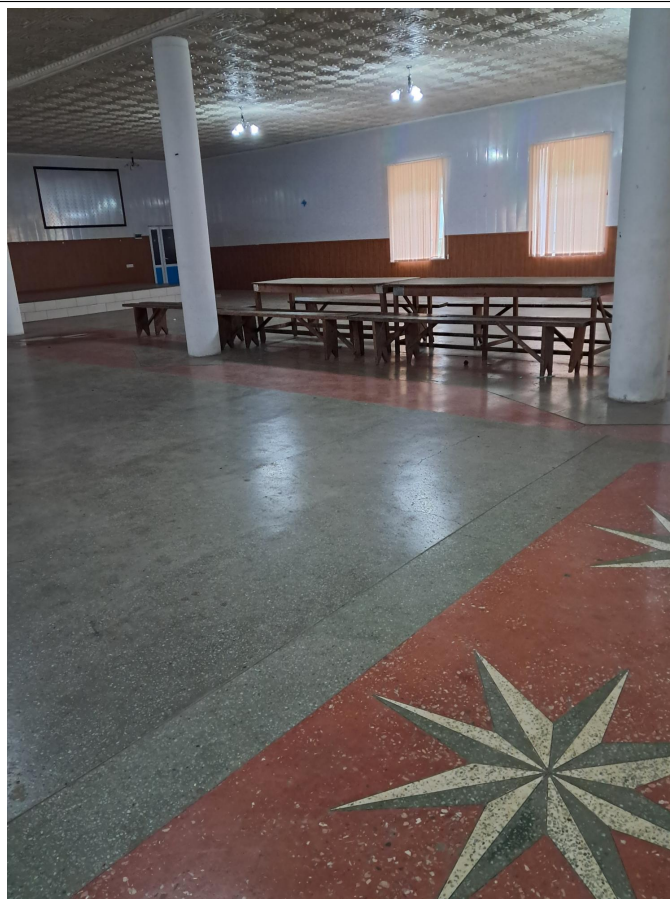
## **Galerie - Sala de prestare a serviciului**

| Este la nivel de: | Parter |
| Dacă sala este la etaj, atunci există un ascensor/elevator: | Nu . Nu există opțiune alternativă pentru a urca la etaj |
| În sală este spațiu de manevră pentru un scaun rulant cu diagonala minimă de 140 cm: | Da |
| Culori contrastante pentru sală: | Da<br>Standard: este o diferență de culoare contrastantă (culori închise / culori deschise) între perete și podea |

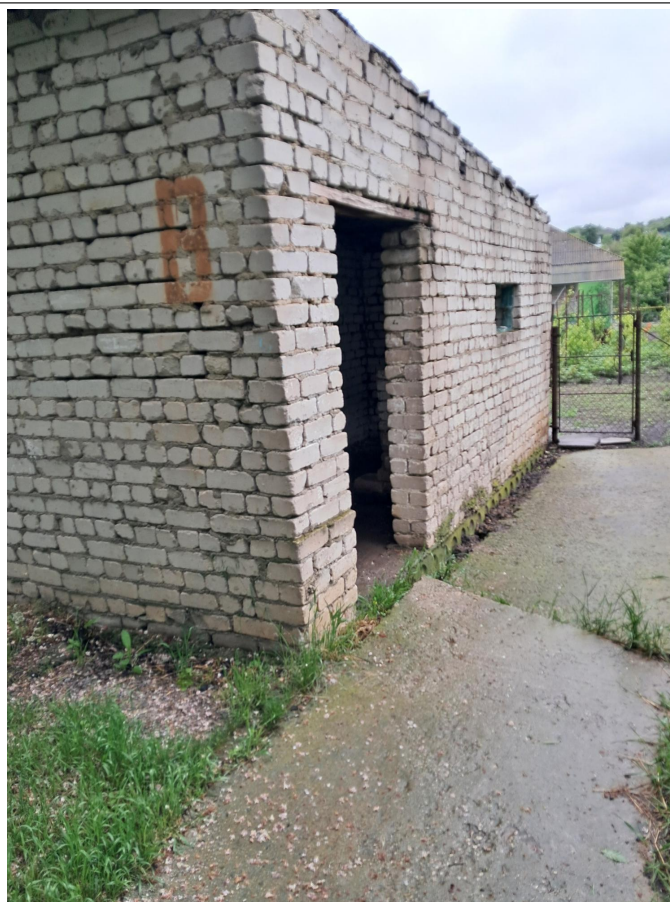
## **Galerie - Grup sanitar**

| Grup sanitar în exterior: | Da |
| Grup sanitar în interior: | Nu |
