# Formular de evaluare a condițiilor de accesibilitate a clădirilor publice

| Categorii | Indicatori | Date colectate |
|---|---|---|
| Instituția: | BESV-14/45 gimnaziu ion creanga | |

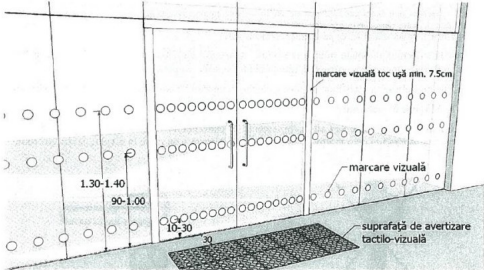
| Categorii | Indicatori | Date colectate |
|---|---|---|
| | <p>Fig. V.23. – Exemplu de conformare a suprafețelor vitrate în cadrul foi de ușă și realizarea contrastului vizual</p> | |

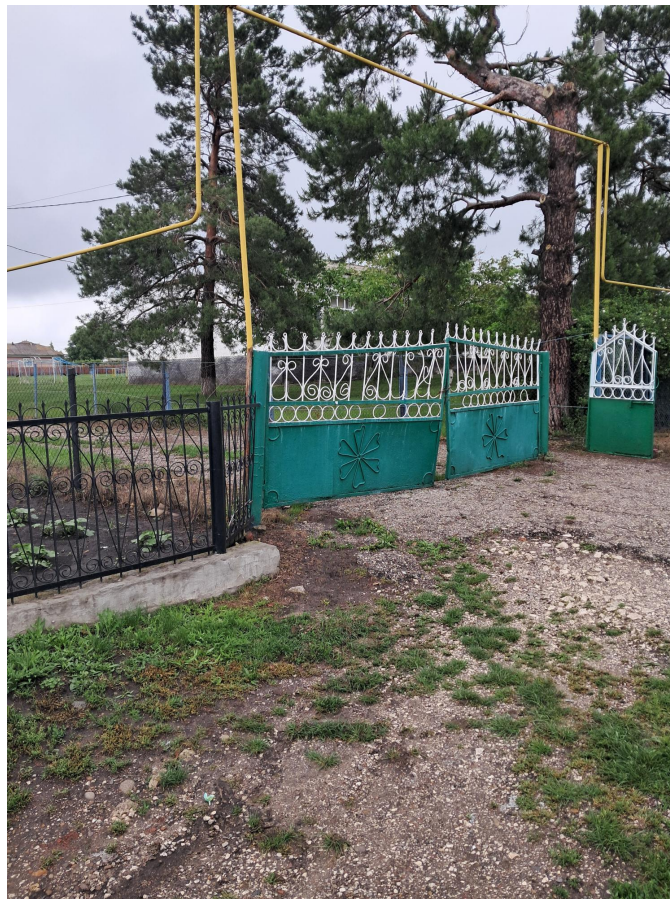
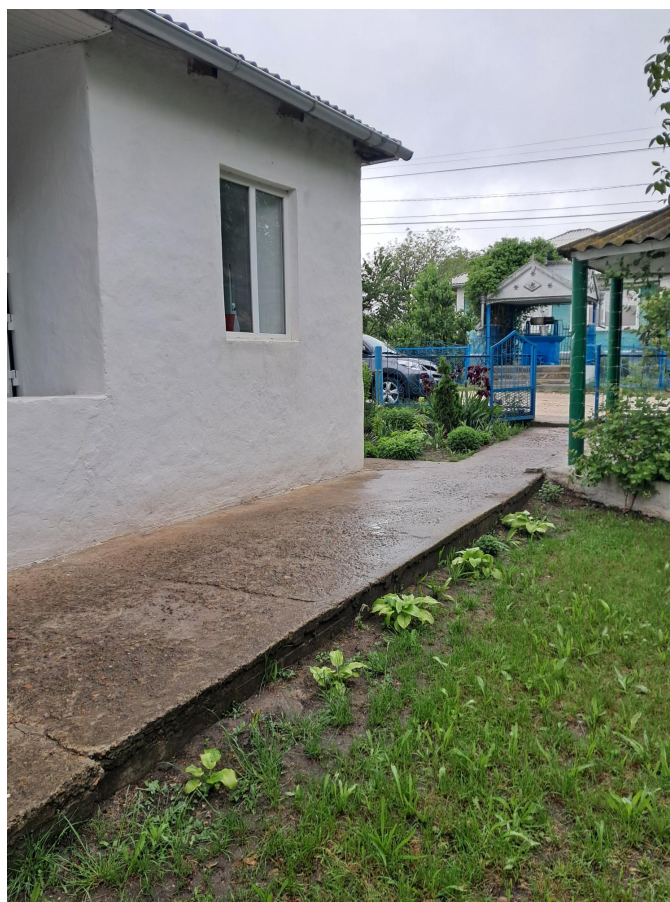
## **Galerie - Intrare în clădire**

| Trecerea de pe carosabil spre trotuar/clădire: | Abruptă |
| Borduri: | Da, 3 borduri , înălțimea:12 cm |
| Scări/Trepte: | Da, 2 scări/trepte , înălțimea:20 cm |

| Categorii | Indicatori | Date colectate |
|---|---|---|
| <div> <p>Prag ușă de intrare:</p> <p>Ușile de la intrare și din interiorul clădirii sunt dotate/marcate corespunzător cu semne contrastante:</p> </div> | <p>Prag exterior și interior cu înălțimile: 2 + 4 cm<br/>Standard: pragul trebuie să fie de maxim 2 cm</p> | <div> <p>Nu<br/>Standard: este o diferență de culoare contrastantă (culori închise / culori deschise) între perete și podea</p> </div> |
