# Formular de evaluare a condițiilor de accesibilitate a clădirilor publice

| Categorii | Indicatori | Date colectate |
|---|---|---|
| Localitate, raion: | Jora de jos (Orhei) | |
| Instituția: | BESV - 25/42 (Gimnaziul) | |

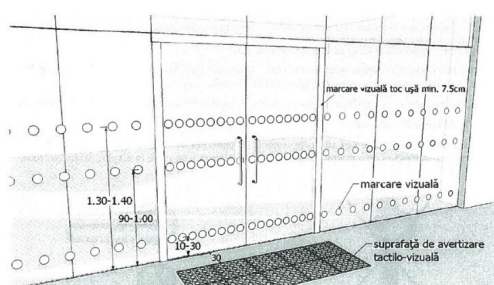
Fig. V.24. – Exemplu de conformare a suprafețelor vitrate în cadrul foii de ușă și realizarea contrastului vizual, atunci când ușa și suprafețele adiacente sunt vitrate

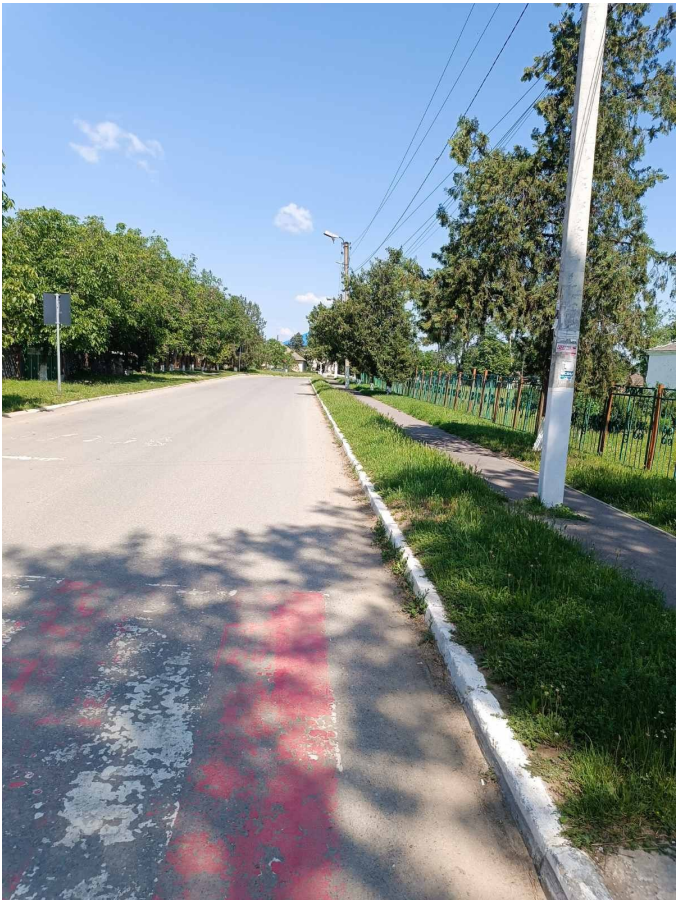
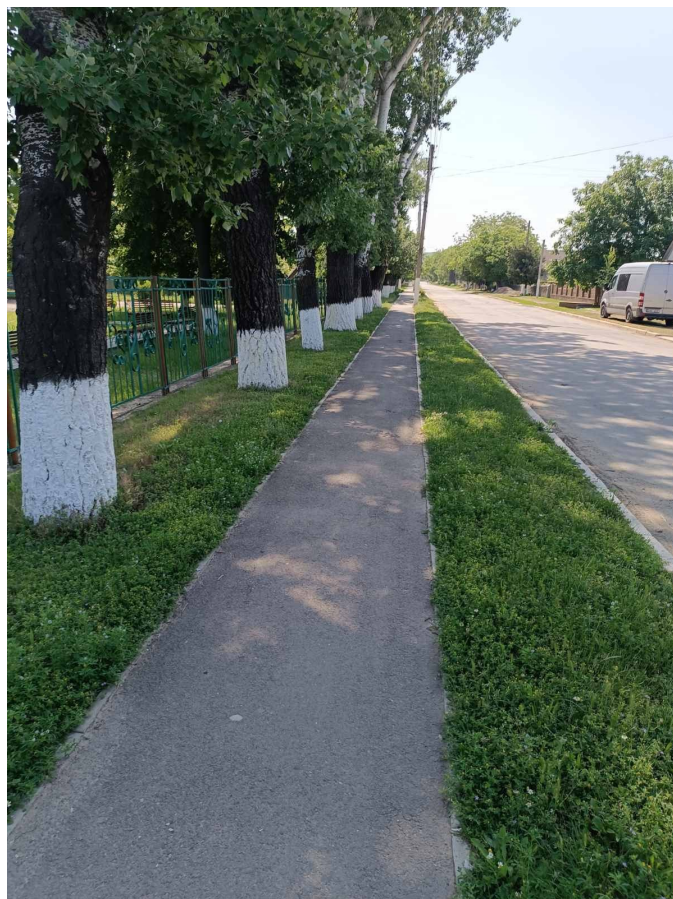
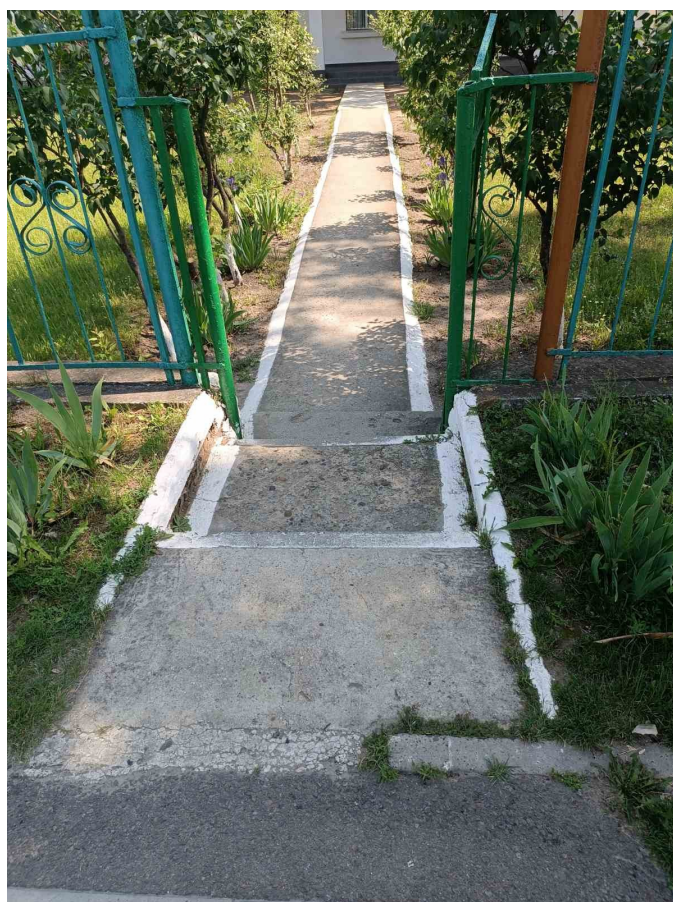
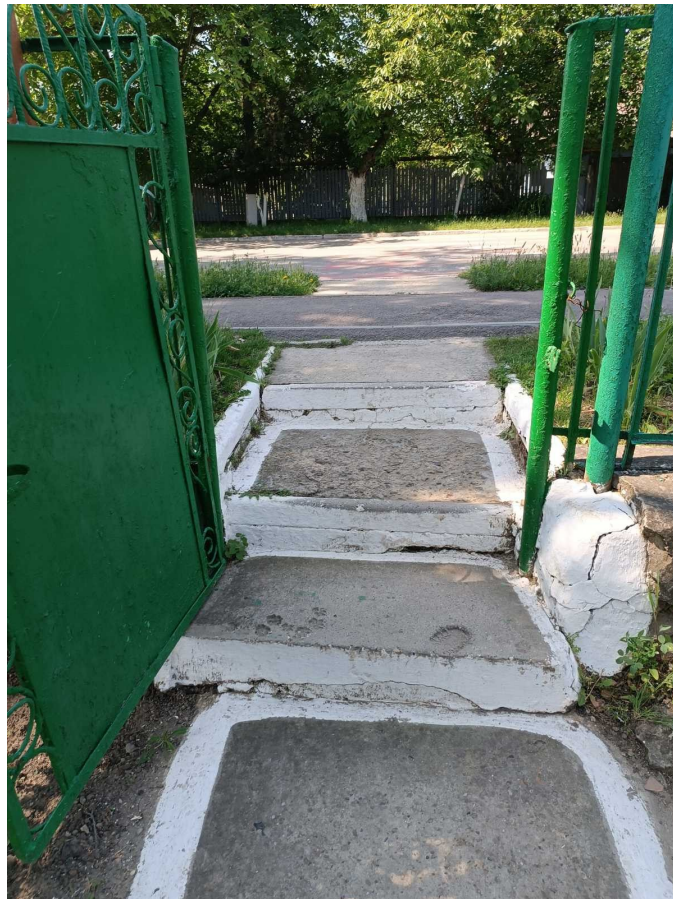
Galerie - Căi de acces către clădire

| Tip înveliș: | Asfalt |
| Drumurile/Căile de acces sunt: | Calitative |
| Trecerea de pe carosabil spre trotuar/clădire: | Abruptă |
| Poartă intrare: | Da, are lățimea: 60 cm |
| Scări/Trepte: | Da, 3 scări/trepte , înălțimea:50 cm |

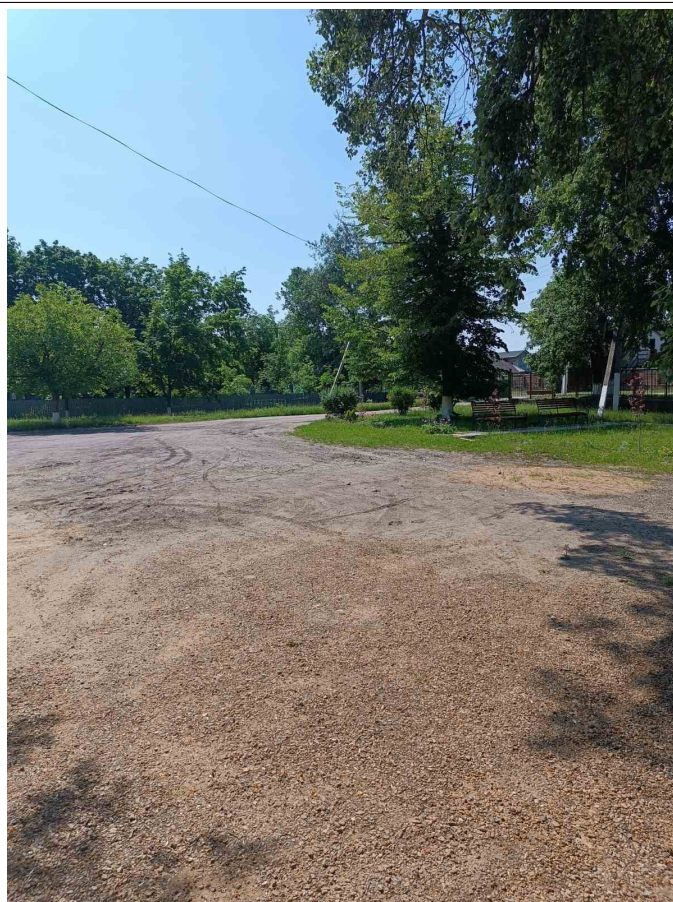
**Galerie - Loc de parcare**

| Parcare obișnuită: | Nu , dar există loc unde poate fi amenajată parcare |
| Locuri de parcare amenajate pentru persoanele cu dizabilități: | Nu |

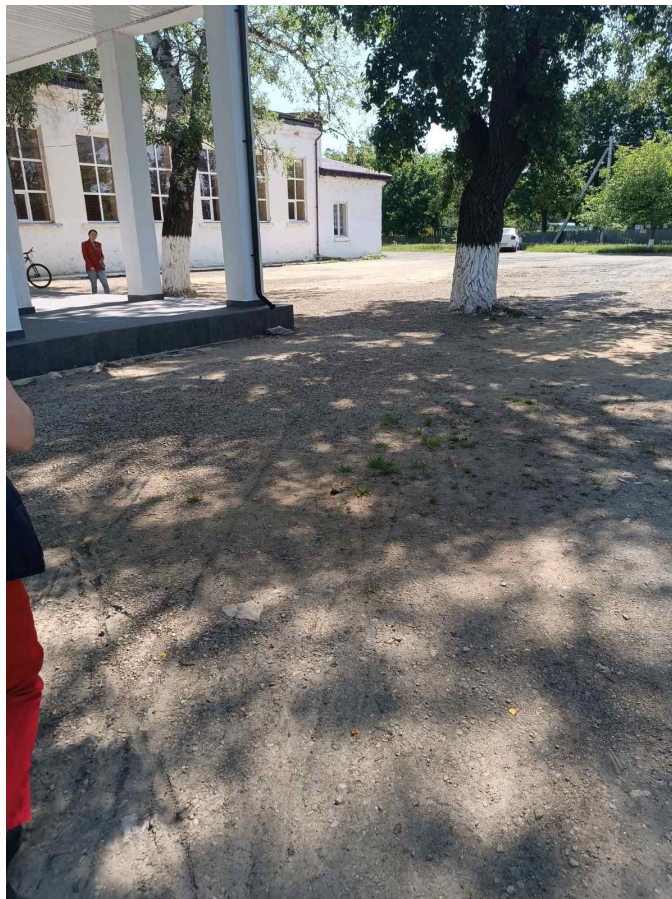
## Galerie - Intrare în clădire

| Intrarea în clădire este la nivelul solului: | Nu |
| La intrare sunt trepte: | Da, 2 trepte , Înălțime totală a treptelor/scărilor (cm)30 cm |
| Înălțimea pragului ușii (de la nivelul solului până la nivelul superior al pragului): | 30 cm<br>Standard: Se aplica regula de 1:12 |
| Dacă există trepte, sunt semnalate treptele cu elemente contrastante și/sau tactile: | Nu<br>Standard: prima și ultima treaptă trebuie semnalate în culori contrastante |
| Există rampă de acces: | Nu |

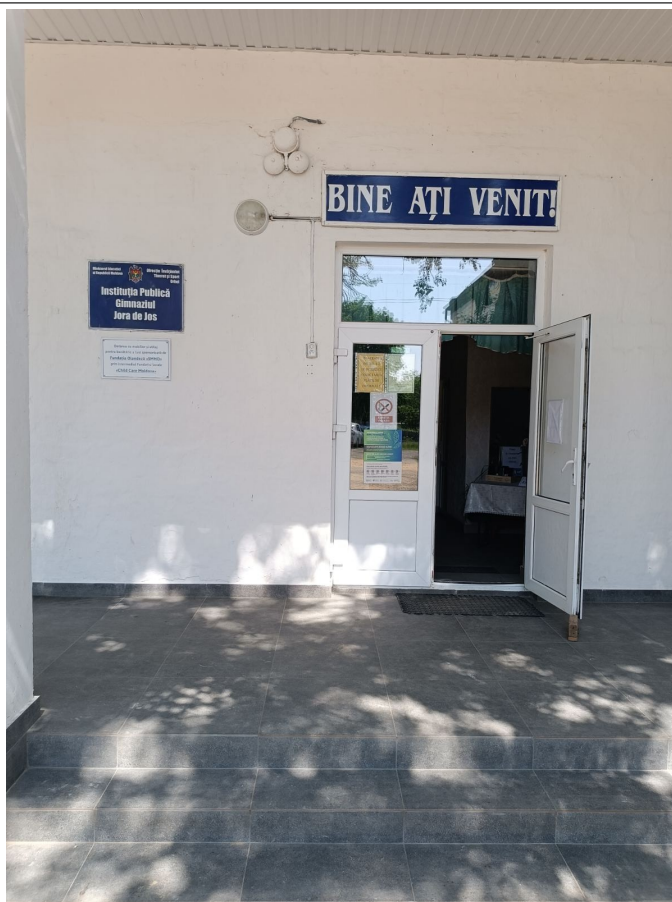
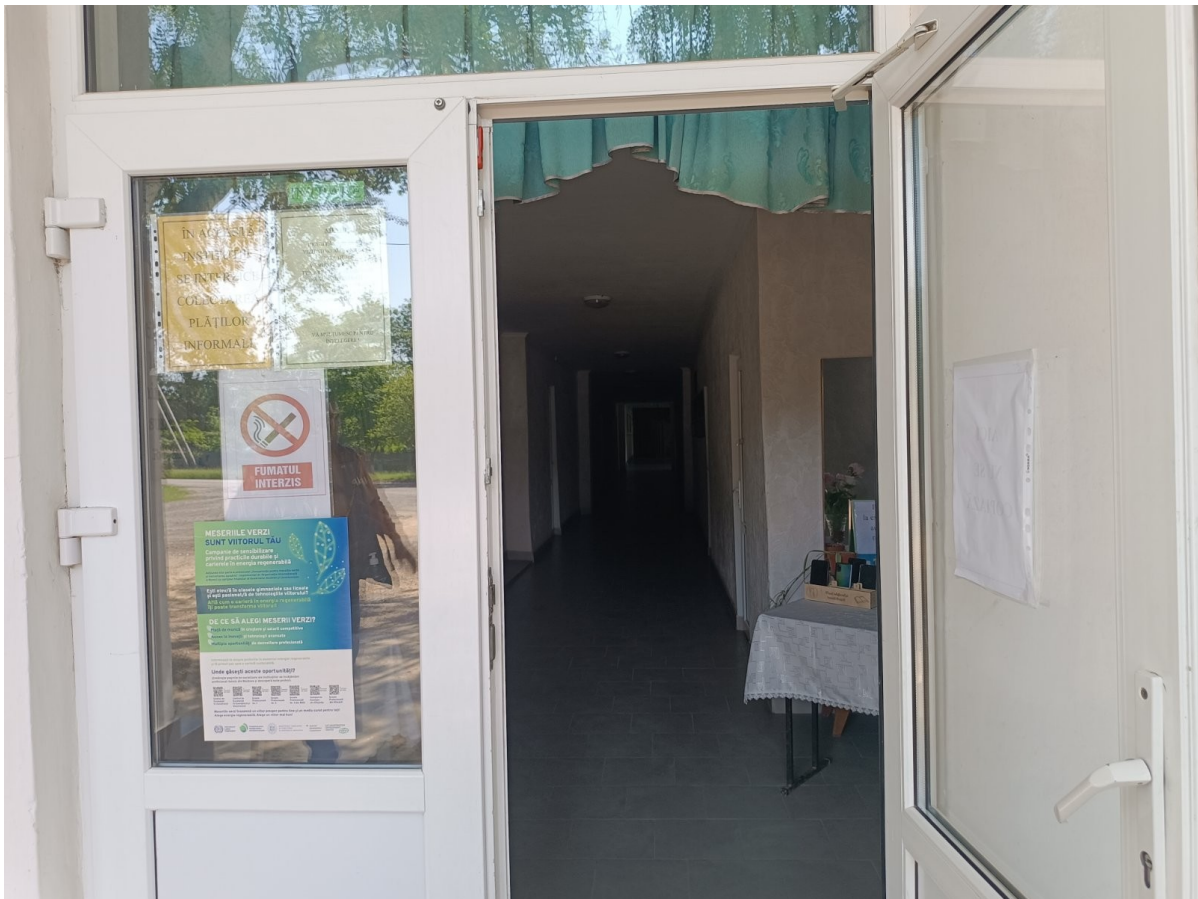
## Galerie - Uși

| Categorii | Indicatori | Date colectate |
|---|---|---|
| | Dimensiuni ușă de intrare: | Dublă: 60 cm + 60 cm<br>Standard: lumina ușii duble trebuie să fie de minim 90 cm |
| | Prag ușă de intrare: | Un prag cu înălțimea: 4 cm<br>Standard: pragul trebuie să fie de maxim 2 cm |
| | Ușile de la intrare și din interiorul clădirii sunt dotate/marcate corespunzător cu semne contrastante: | Nu<br>Standard: este o diferență de culoare contrastantă (culori închise / culori deschise) între perete și podea |

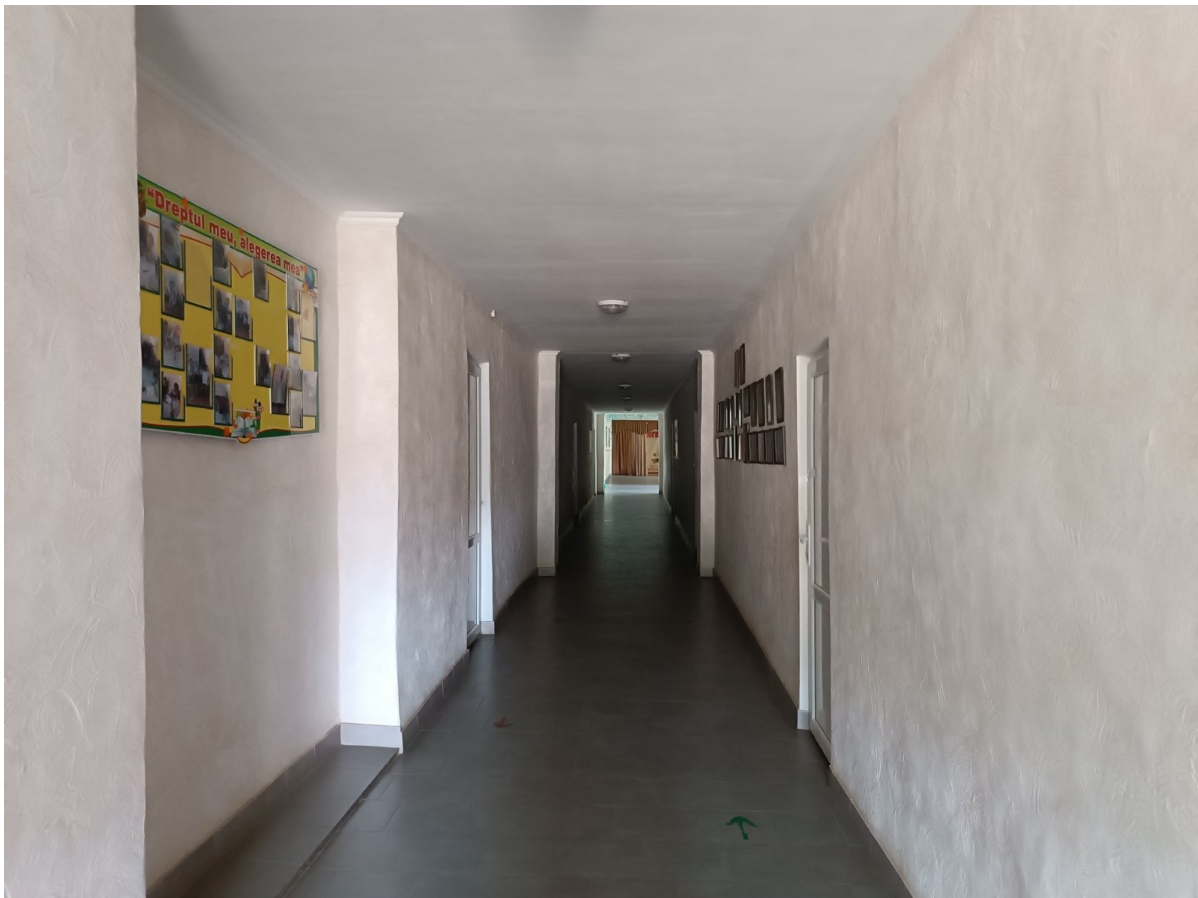
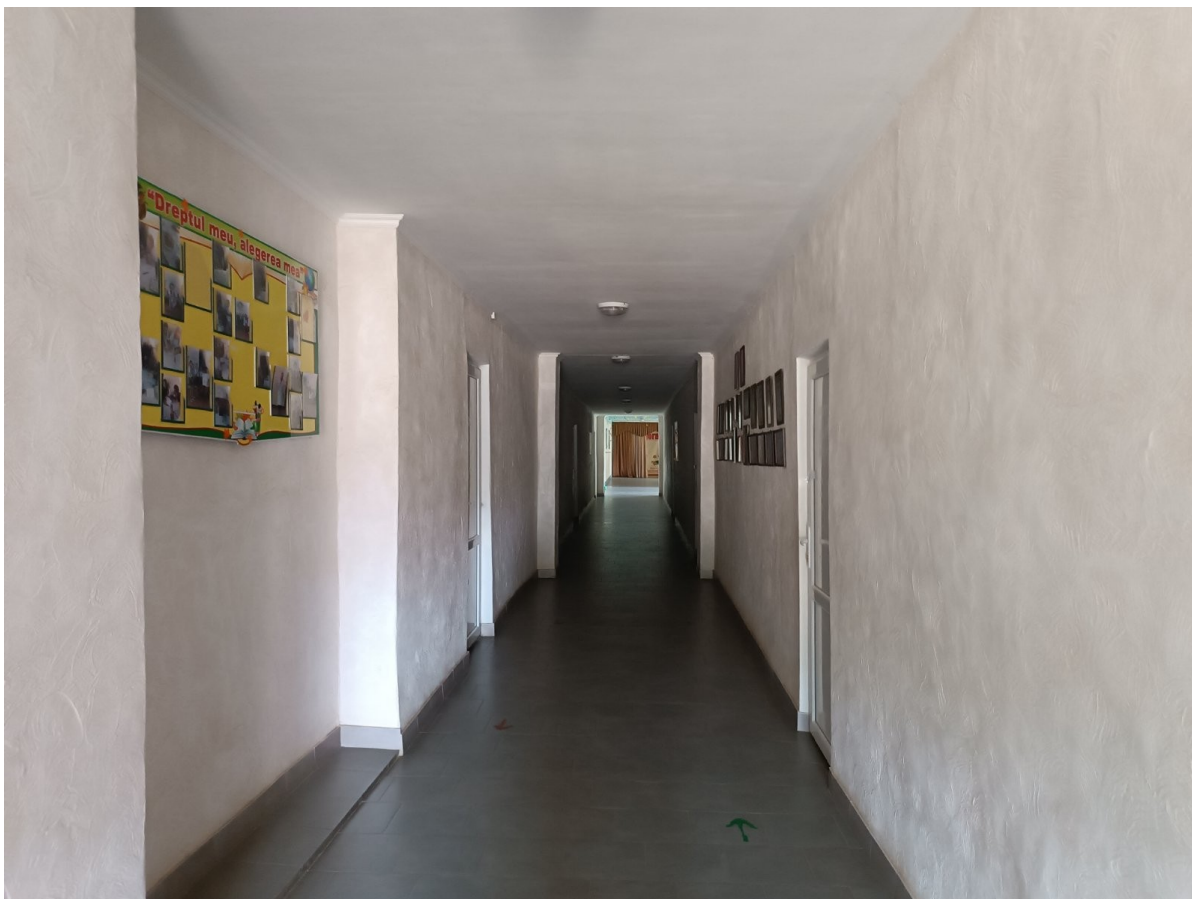
**Galerie - Coridoare**

| Coridoare: | Da |
| Lățimea coridorului (în cel mai îngust loc) este peste 150 cm? | Da |
| Culori contrastante (este o diferență de culoare contrastantă (culori închise / culori deschise) între perete și podea): | Da |

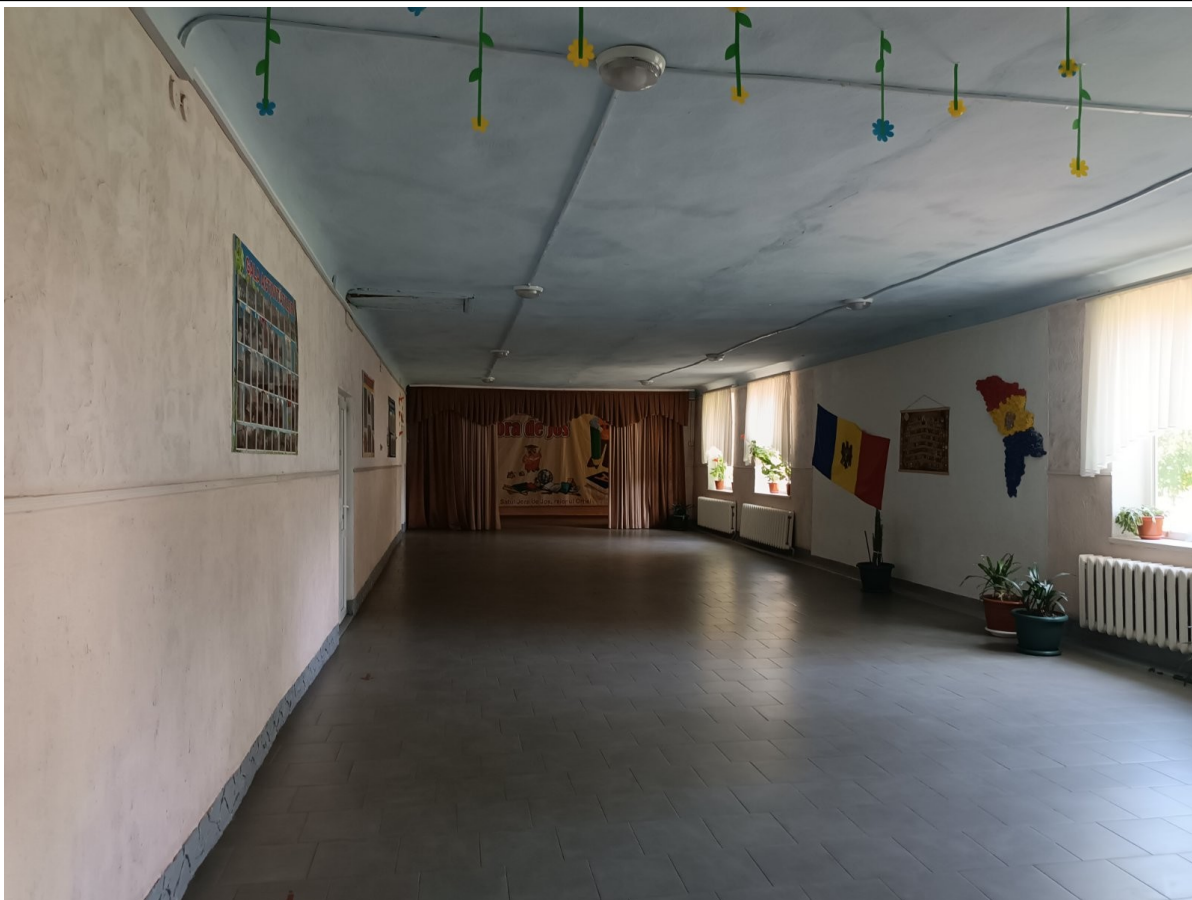
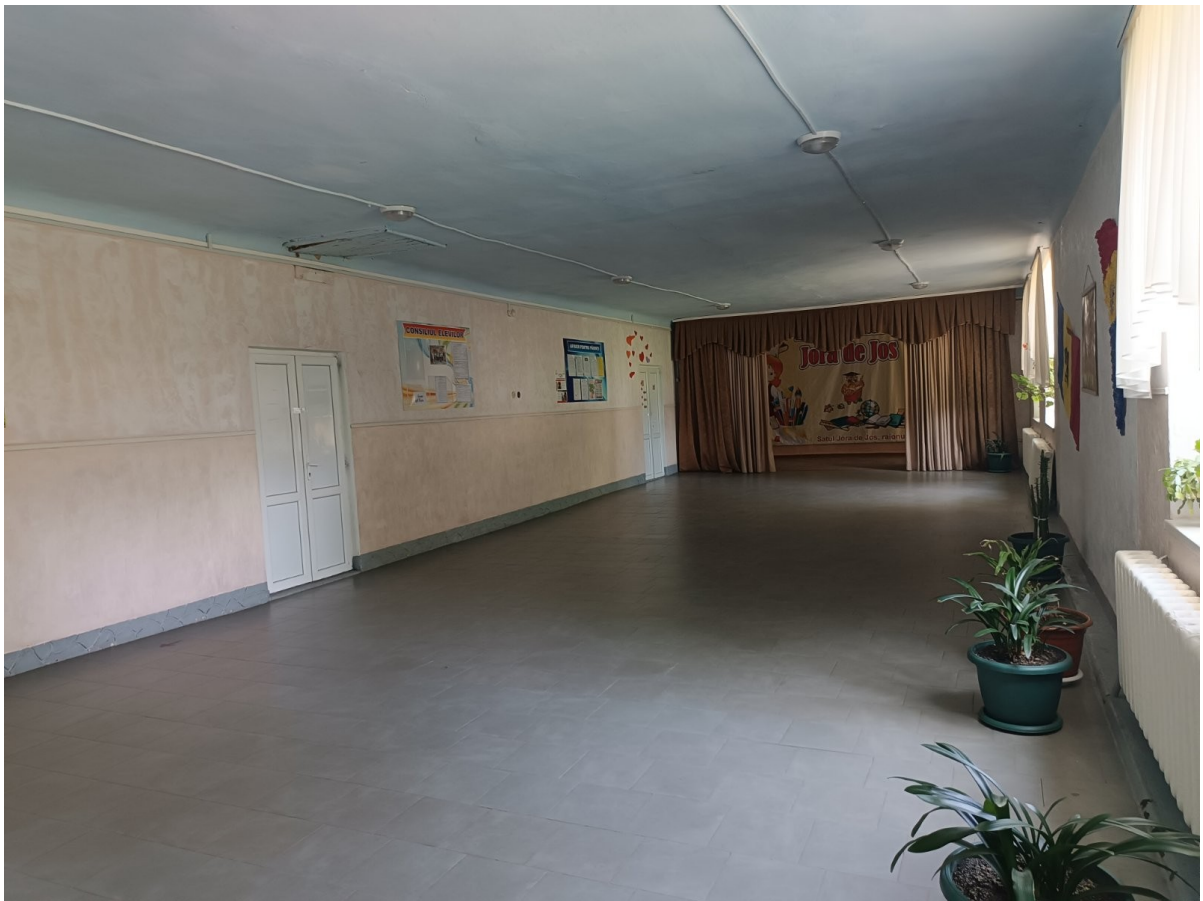
**Galerie - Sala de prestare a serviciului**

| Este la nivel de: | Parter |
| În sală este spațiu de manevră pentru un scaun rulant cu diagonala minimă de 140 cm: | Da |

| Categorii | Indicatori | Date colectate |
|---|---|---|
| | Culori contrastante pentru sală: | Da<br>Standard: este o diferență de culoare contrastantă (culori închise / culori deschise) între perete și podea |
