# Formular de evaluare a condițiilor de accesibilitate a clădirilor publice

Categorii	Indicatori	Date colectate
Localitate, raion:	Talaiesti (Hincesti)	
Adresa, strada, nr.:	-	
Instituția:	BESV 20/31(gimnaziu)	
Tipul instituției:	Instituție educațională	
Latitudinea:	46.805681 ,	
Longitudinea:	28.264971

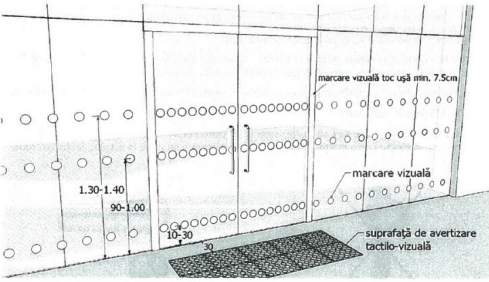
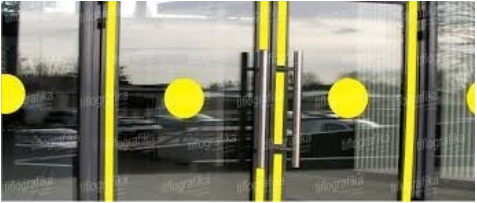
<p>Fig. V.24. – Exemplu de conformare a suprafețelor vitrate în cadrul foii de ușă și realizarea contrastului vizual, atunci când ușa și suprafețele adiacente sunt vitrate</p>

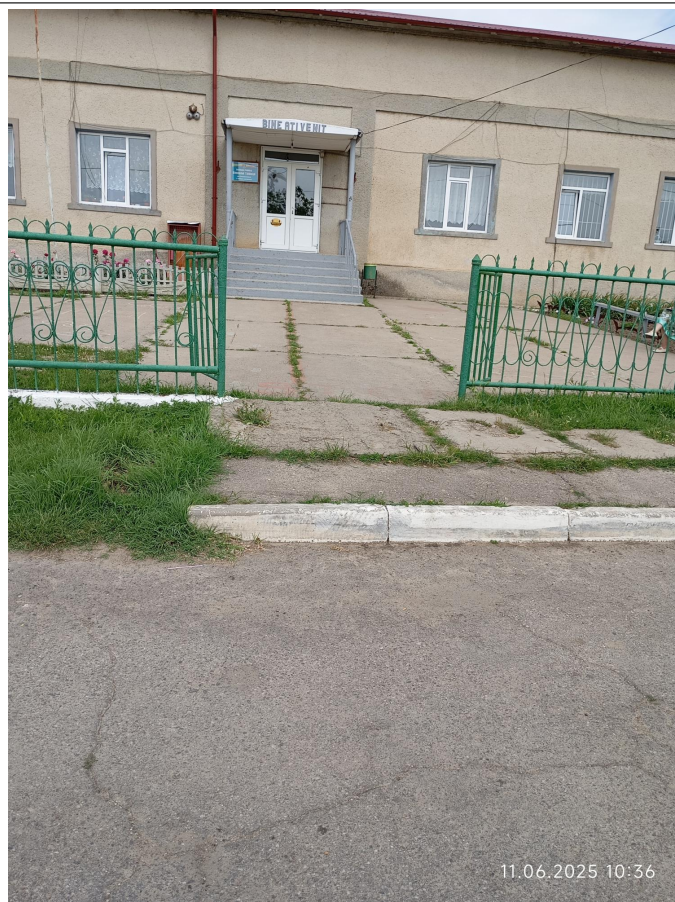
## Galerie - Căi de acces către clădire

Tip înveliș:	Asfalt
Drumurile/Căile de acces sunt:	Calitative
Trotuare:	Da
Trecerea de pe carosabil spre trotuar/clădire:	Abruptă
Poartă intrare:	Da, are lățimea: 196 cm
Borduri:	Da, 1 borduri , înălțimea:14 cm
Bariere (piloni și/sau bolarzi stradali, panouri publicitare):	Nu
Nivel:	Orizontal

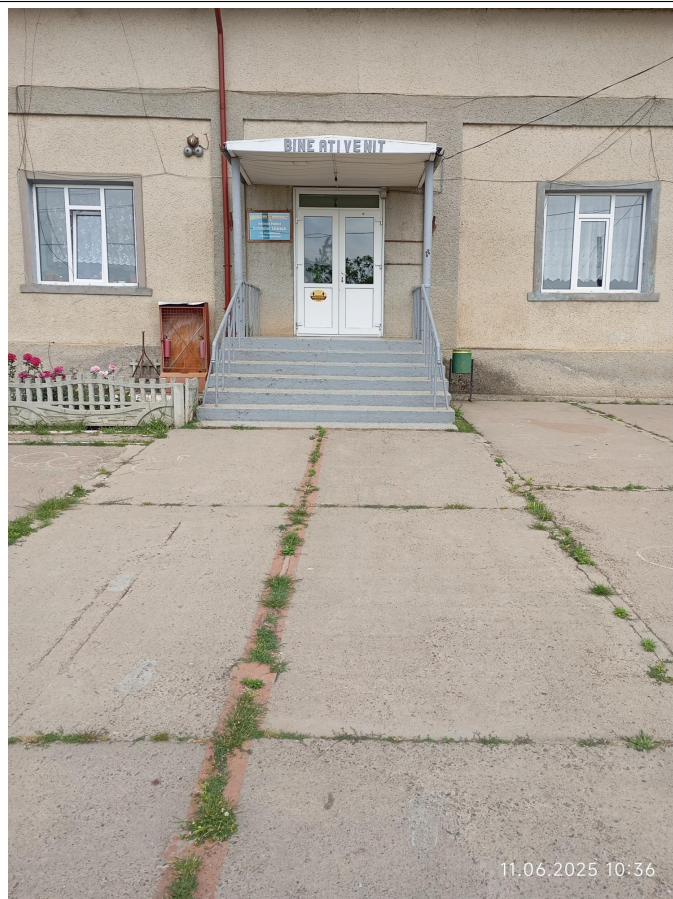
**Galerie - Intrare în clădire**

Categorii	Indicatori	Date colectate
	Intrarea în clădire este la nivelul solului:	Nu
	Dacă este folosită o intrare alternativă, există indicatoare care arată direcția către aceasta:	Nu
	La intrare sunt trepte:	Da, 6 trepte , Înălțime totală a treptelor/scărilor (cm)96 cm
	La intrarea în clădire este instalată o platformă de ridicare (verticală sau înclinată):	Nu
	Ușa se deschide în interior sau exterior:	Exterior
	Dimensiunile pragului/spațiului din fața ușii de intrare în clădire:	214 cm
	Înălțimea pragului ușii (de la nivelul solului până la nivelul superior al pragului):	96 cm ! Pentru h - până în 20 cm - se aplica regula de 1:10 ! La fiecare 9 m de cm x 140 cm
	Dacă există trepte, sunt semnalate treptele cu elemente contrastante și/sau tactile:	Nu Standard: prima și ultima treaptă trebuie semnalate în culori contrastante
	Există rampă de acces:	Nu
	Nu există rampă, dar sunt șine metalice:	Nu

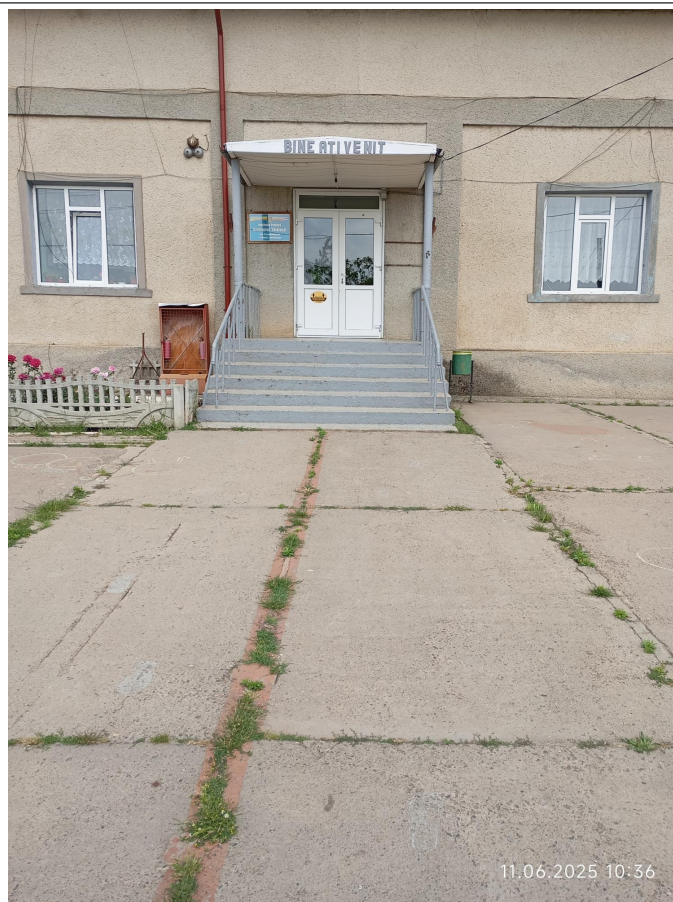
**Galerie - Uși**

Există o singură intrare comună:	Da
Există o intrare/ieșire de rezervă?	Nu
La intrarea în clădire există turnichete sau bariere rotative:	Nu
Deschiderea ușii este ușoară și necesită puțin efort (chiar dacă ușa este dotată cu amortizor):	Da
Pentru persoanele cu dizabilități este rezervată o intrare separată:	Nu
Dimensiuni ușă de intrare:	Dublă: 70 cm + 70 cm Standard: lumina ușii duble trebuie să fie de minim 90 cm Ușa mică din cea dublă se deschide
Prag ușă de intrare:	Un prag cu înălțimea: 6 cm Standard: pragul trebuie să fie de maxim 2 cm
Ușile de la intrare și din interiorul clădirii sunt dotate/marcate corespunzător cu semne contrastante:	Nu Standard: este o diferență de culoare contrastantă (culori închise / culori deschise) între perete și podea

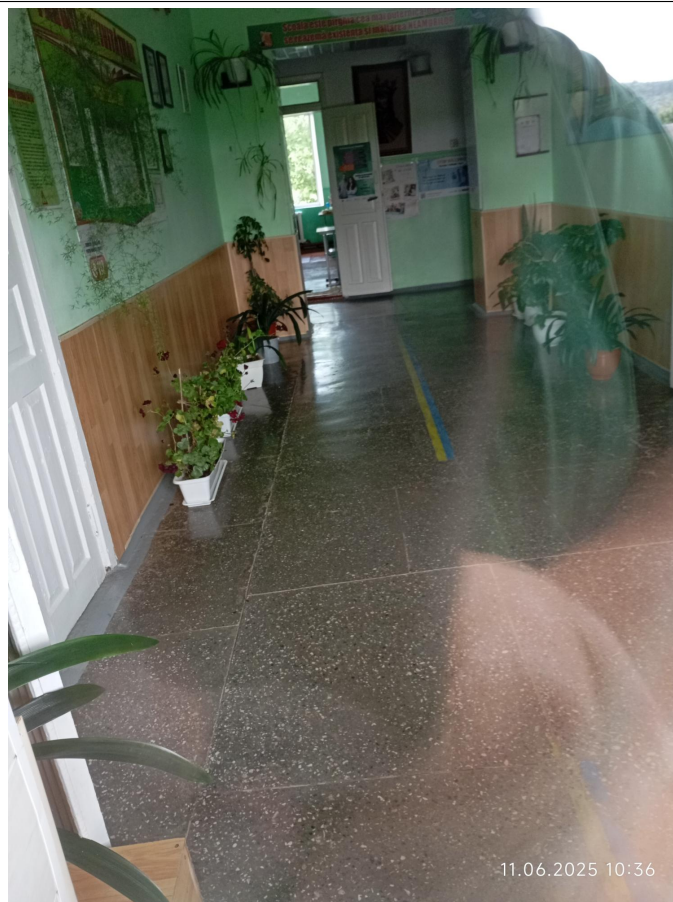
**Galerie - Coridoare**

Coridoare:	Da
Lățimea coridorului (în cel mai îngust loc) este peste 150 cm?	Da
Trepte:	Nu
Pardoseala/podeaua în coridor este suprafață accesibilă:	Da
Suprafață alunecoasă:	Nu
Bariere/obstacole:	Nu
Culori contrastante (este o diferență de culoare contrastantă (culori închise / culori deschise) între perete și podea):	Nu
Iluminare bună (lumină de zi și lumină artificială) pe hol și pe culoarele principale:	Da

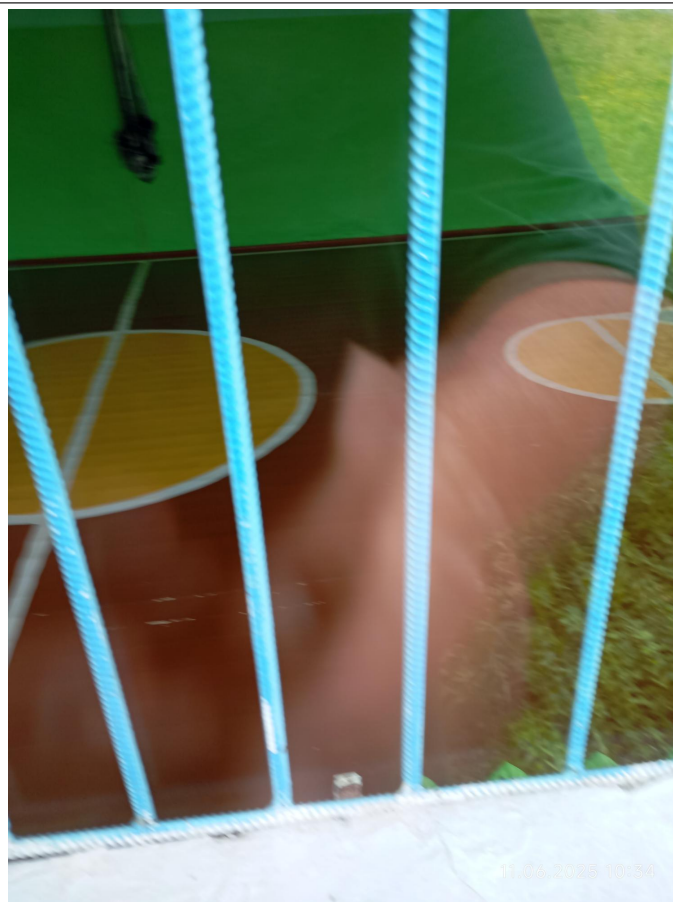
**Galerie - Sala de prestare a serviciului**

Este la nivel de:	Parter
Dacă sala este la etaj, atunci există un ascensor/elevator:	Nu . Nu există opțiune alternativă pentru a urca la etaj
Trepte:	Nu
Culori contrastante pentru trepte:	Nu Standard: prima și ultima treaptă trebuie semnalate în culori contrastante
Bariere/obstacole:	Nu
În sală este spațiu de manevră pentru un scaun rulant cu diagonala minimă de 140 cm:	Da
Spațiul interior este suficient iluminat:	Da
Culori contrastante pentru sală:	Nu Standard: este o diferență de culoare contrastantă (culori închise / culori deschise) între perete și podea
