# Formular de evaluare a condițiilor de accesibilitate a clădirilor publice

Data: 02-06-2025

| Categorii | Indicatori | Date colectate |
|---|---|---|
| Localitate, raion: | Mirzesti (Orhei) | |
| Instituția: | BESV - 25/48(Casa de cultura) | |

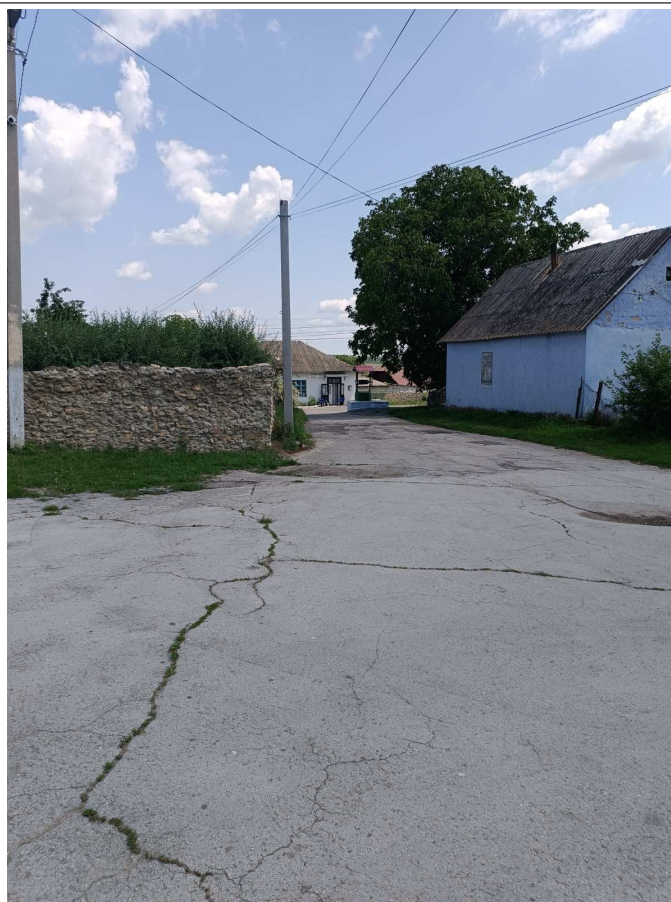
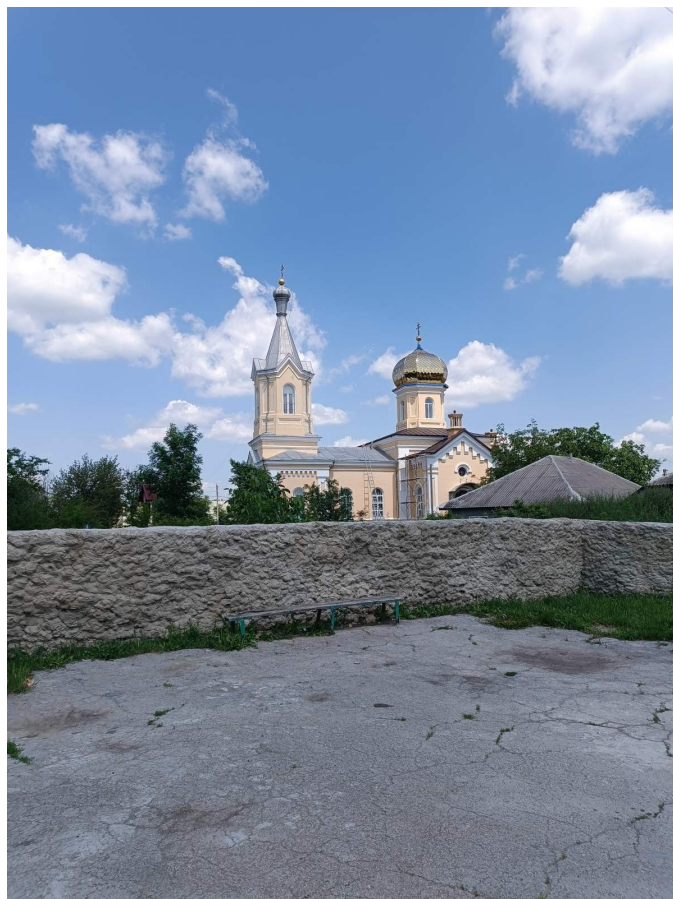
### Galerie - Căi de acces către clădire

| Tip înveliș: | Asfalt |
| Drumurile/Căile de acces sunt: | Deteriorate |

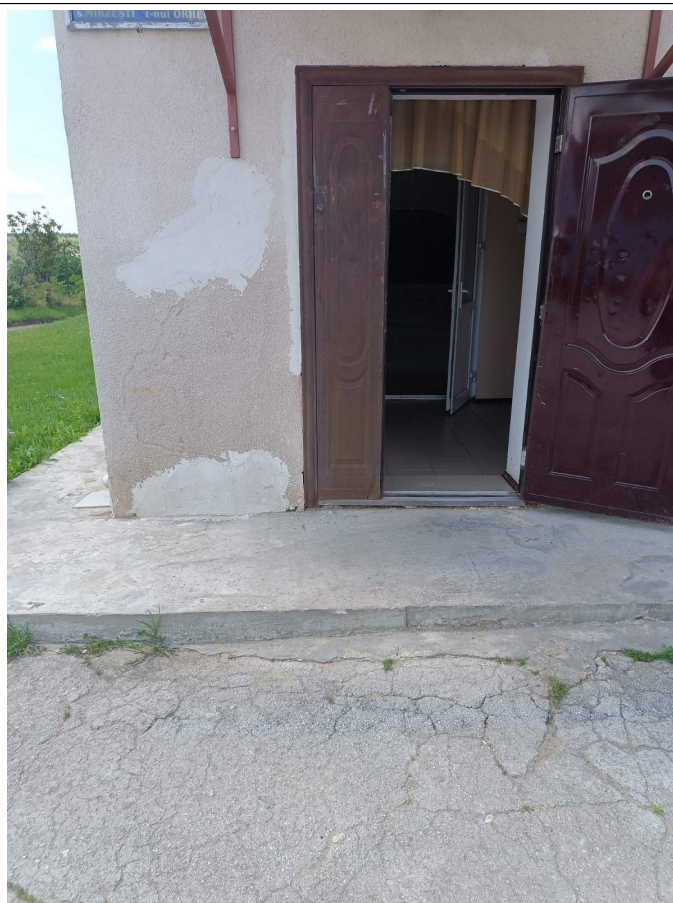
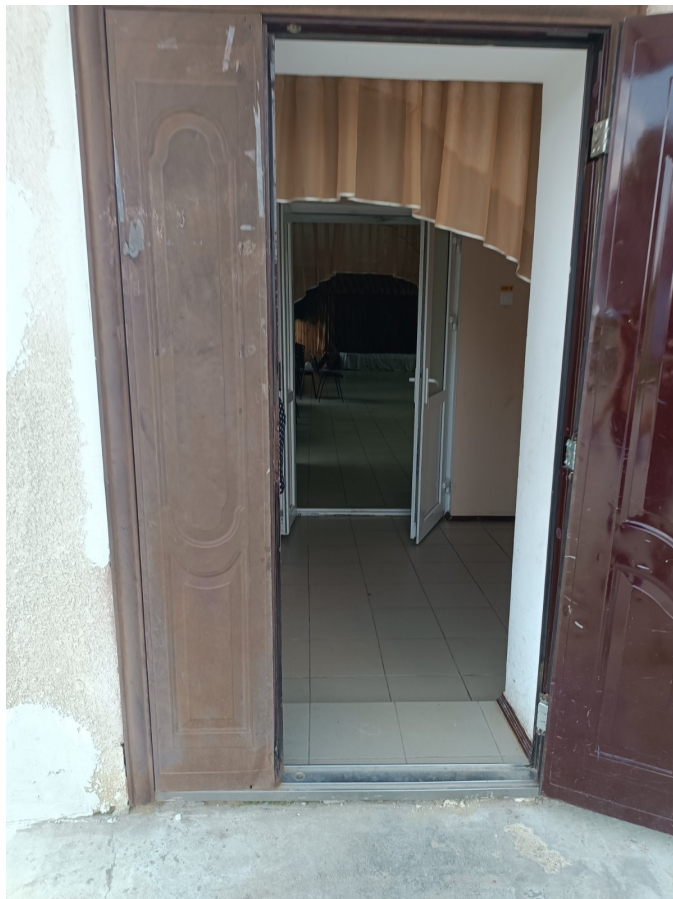
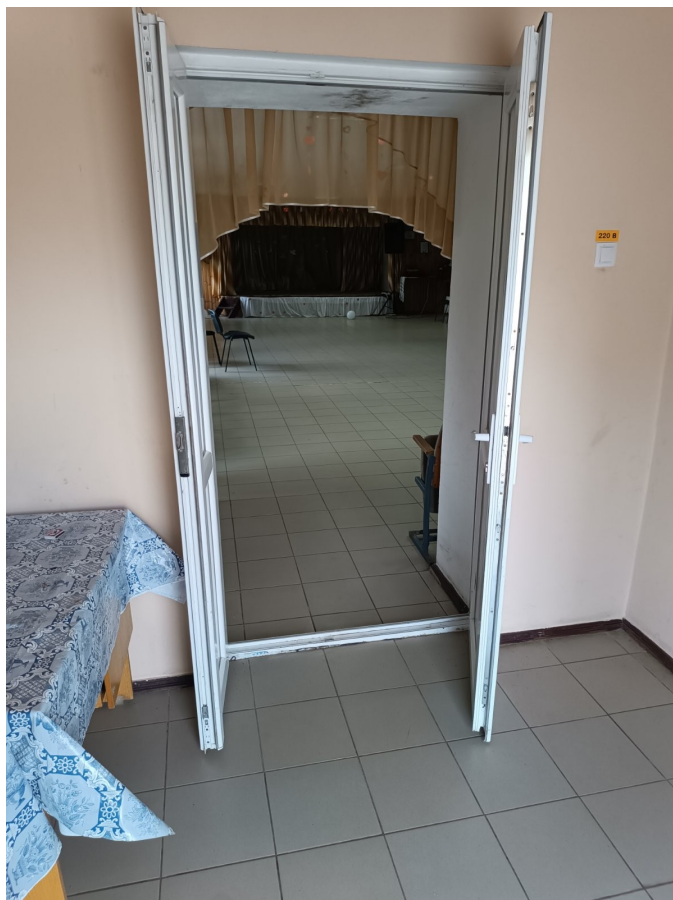
**Galerie - Intrare în clădire**

| Categorii | Indicatori | Date colectate |
|---|---|---|
| | La intrare sunt trepte: | Da, 1 trepte , Înălțime totală a treptelor/scărilor (cm)14 cm |
| | Înălțimea pragului ușii (de la nivelul solului până la nivelul superior al pragului): | 14 cm<br>Standard: Se aplica regula de 1:10 |
| | Dacă există trepte, sunt semnalate treptele cu elemente contrastante și/sau tactile: | Nu<br>Standard: prima și ultima treaptă trebuie semnalate în culori contrastante |

| Dimensiuni ușă de intrare: | Dublă: 70 cm + 30 cm<br>Standard: lumina ușii duble trebuie să fie de minim 90 cm |
| Prag ușă de intrare: | Un prag cu înălțimea: 10 cm<br>Standard: pragul trebuie să fie de maxim 2 cm |

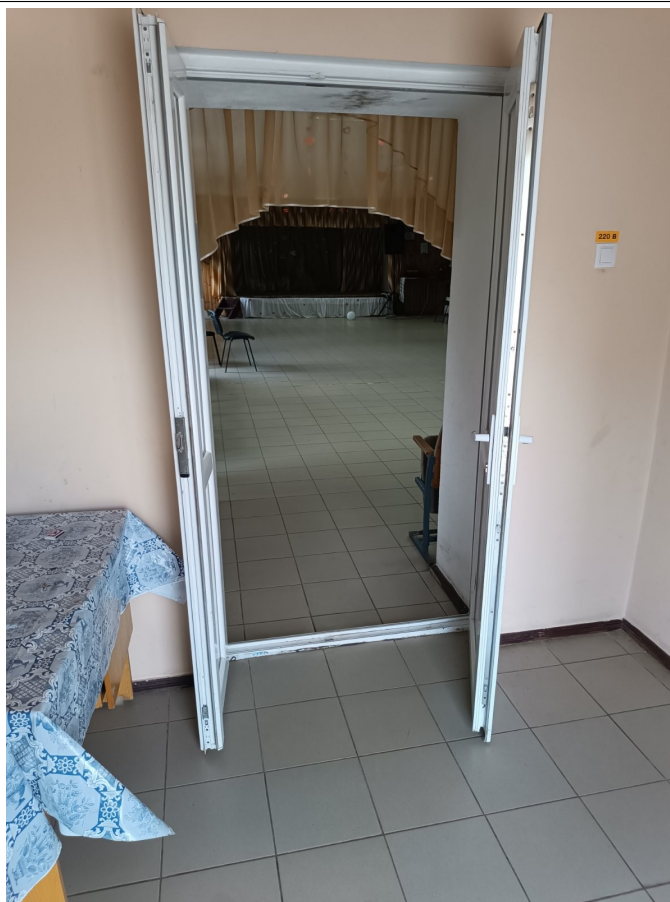
## **Galerie - Coridoare**

| Lățimea coridorului (în cel mai îngust loc) este peste 150 cm? | Da |
| Culori contrastante (este o diferență de culoare contrastantă (culori închise / culori deschise) între perete și podea): | Da |

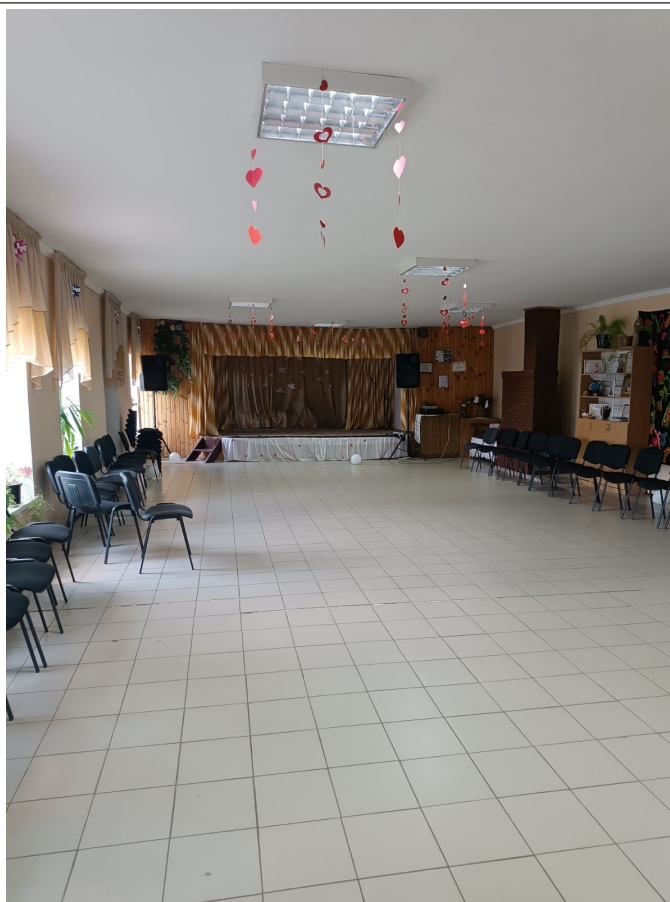
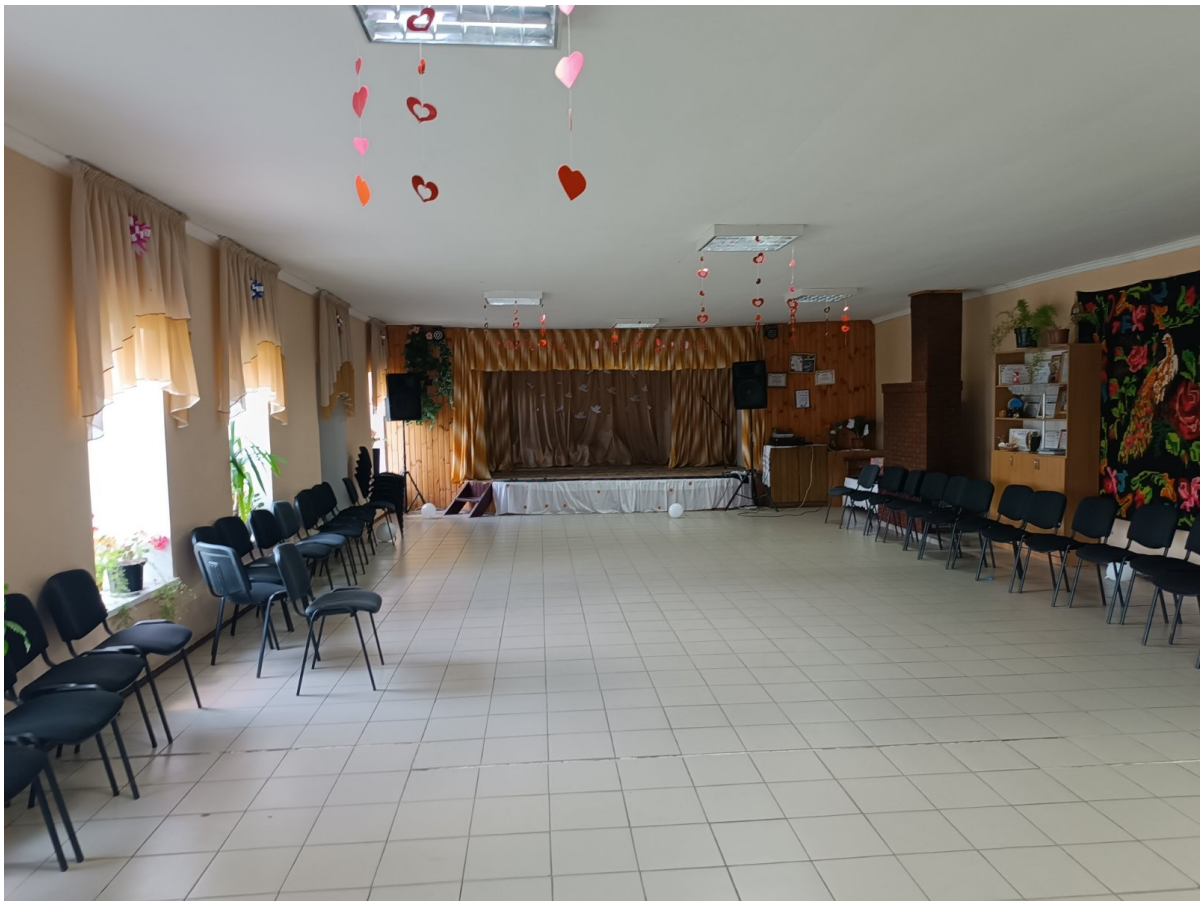
## **Galerie - Sala de prestare a serviciului**

| În sală este spațiu de manevră pentru un scaun rulant cu diagonala minimă de 140 cm: | Da |
| Culori contrastante pentru sală: | Da<br>Standard: este o diferență de culoare contrastantă (culori închise / culori deschise) între perete și podea |
