# Formular de evaluare a condițiilor de accesibilitate a clădirilor publice

| Categorii | Indicatori | Date colectate |
|---|---|---|
| Instituția: | BESV-14//46 casa de cultura | |
| Tipul instituției: | Instituție culturală | |

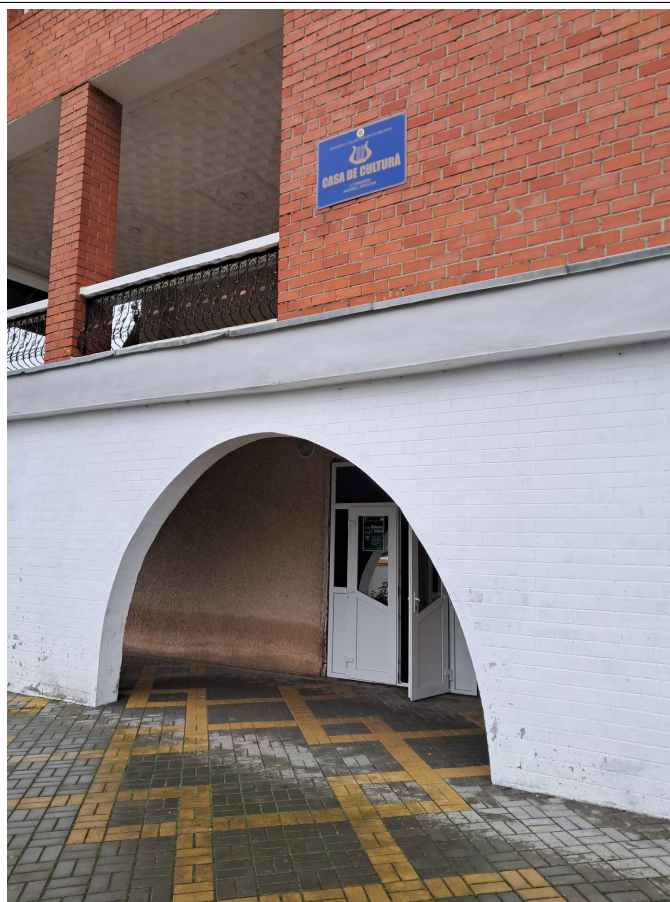
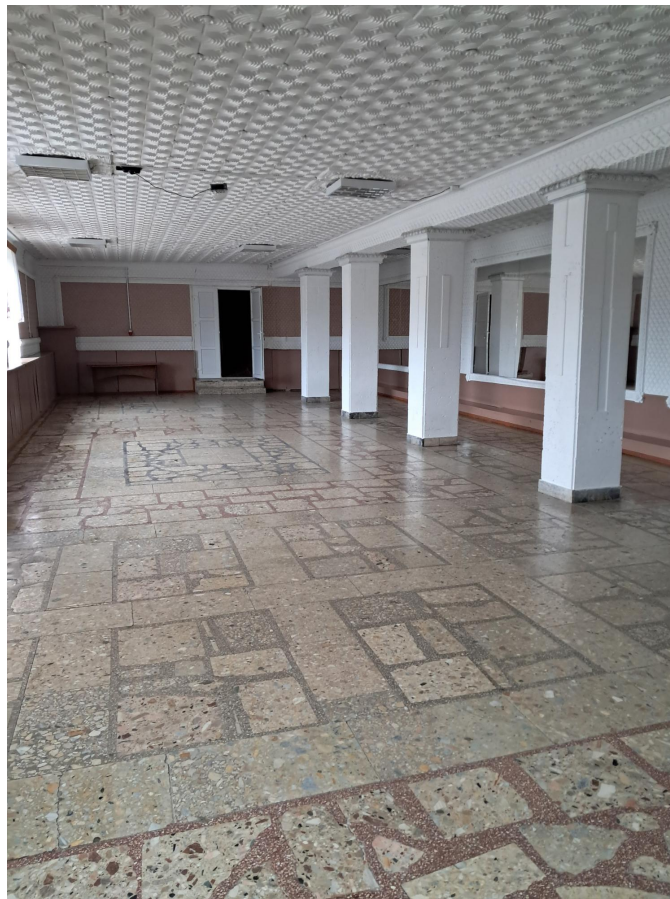
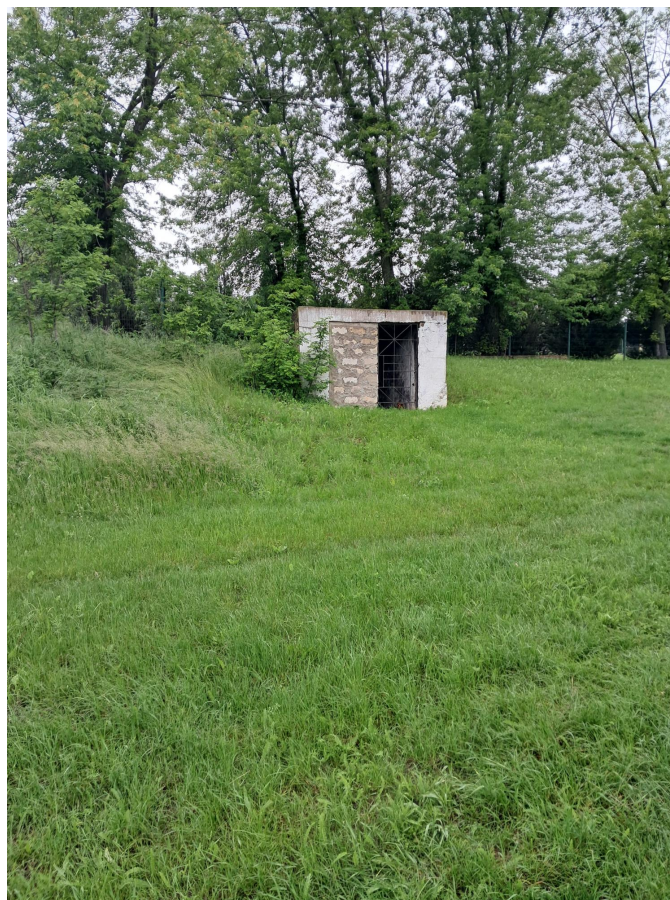
**Galerie - Intrare în clădire**

| Prag ușă de intrare: | Un prag cu înălțimea: 7 cm<br>Standard: pragul trebuie să fie de maxim 2 cm |
