# Formular de evaluare a condițiilor de accesibilitate a clădirilor publice

Data: 27-05-2025

| Categorii | Indicatori | Date colectate |
|---|---|---|
| Instituția: | BESV-14/44 scoala | |

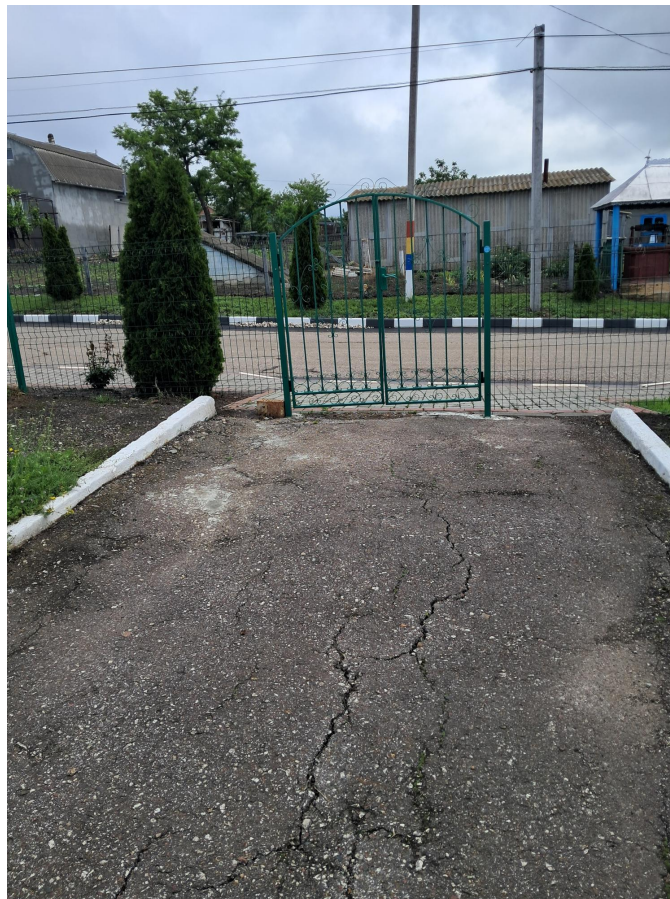
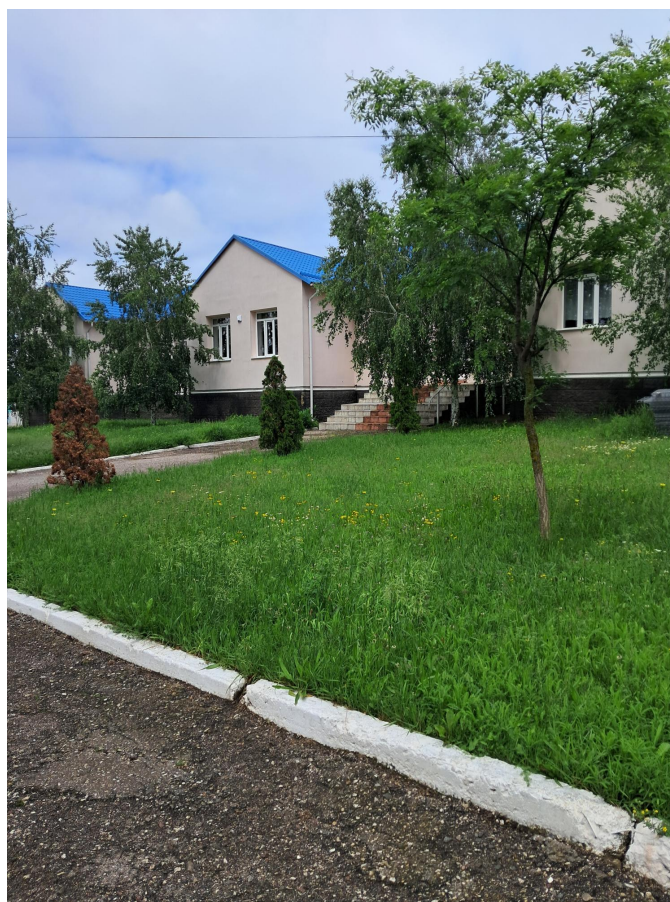
## Galerie - Intrare în clădire

| La intrare sunt trepte: | Da, 7 trepte , Înălțime totală a treptelor/scărilor (cm)140 cm |
| Înălțimea pragului ușii (de la nivelul solului până la nivelul superior al pragului): | 140 cm<br>! Pentru h - până în 20 cm - se aplica regula de 1:10<br>! La fiecare 9 m de cm x 140 cm |
| Dacă există trepte, sunt semnalate treptele cu elemente contrastante și/sau tactile: | Nu<br>Standard: prima și ultima treaptă trebuie semnalate în culori contrastante |
