# Formular de evaluare a condițiilor de accesibilitate a clădirilor publice

| Categorii | Indicatori | Date colectate |
|---|---|---|
| Localitate, raion: | Hijdieni (Glodeni) | |
| Instituția: | BESV - 25/17(Clubul) | |

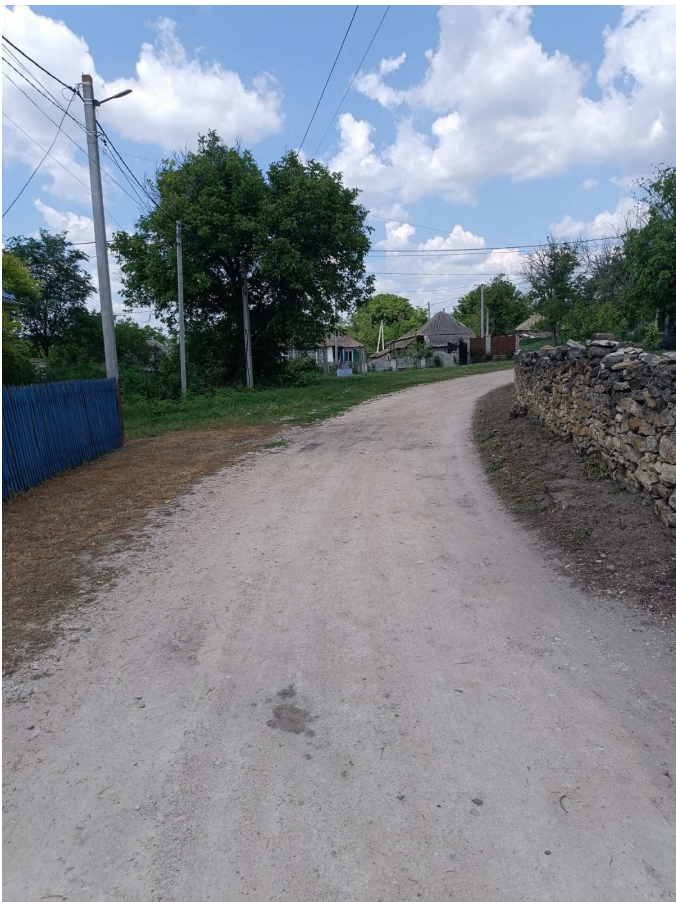
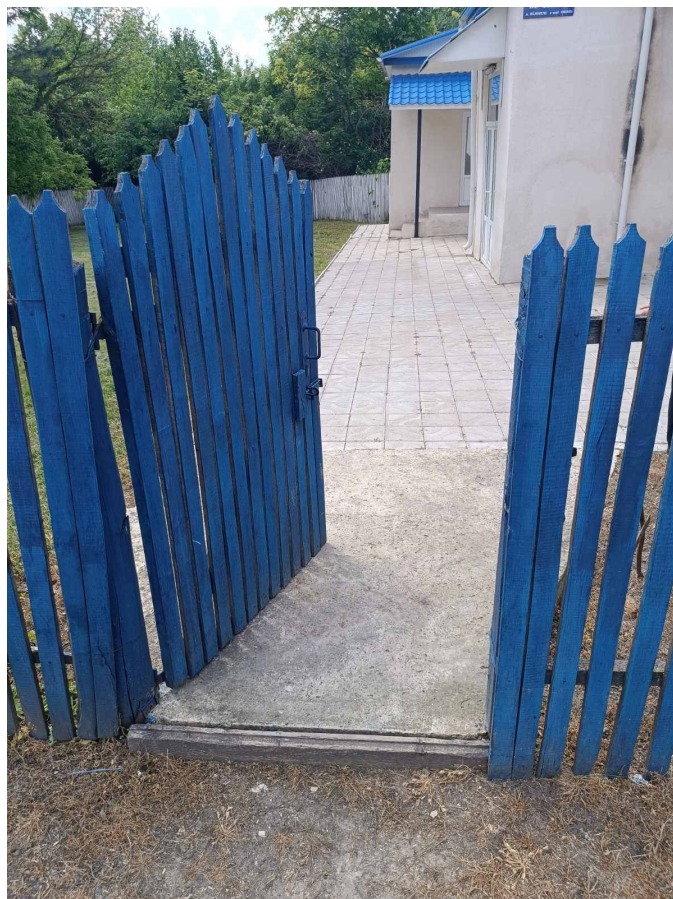
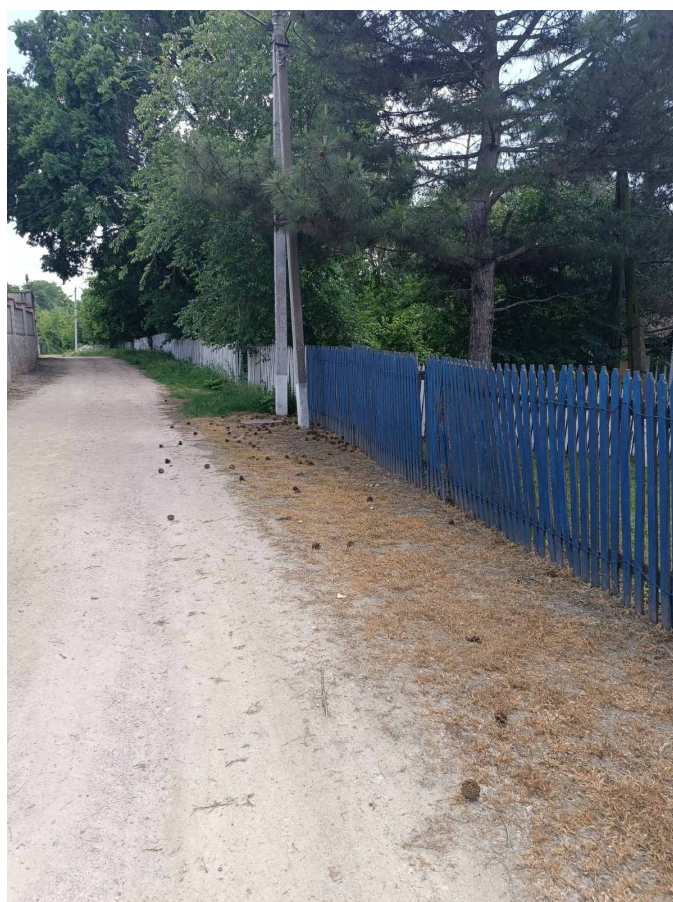
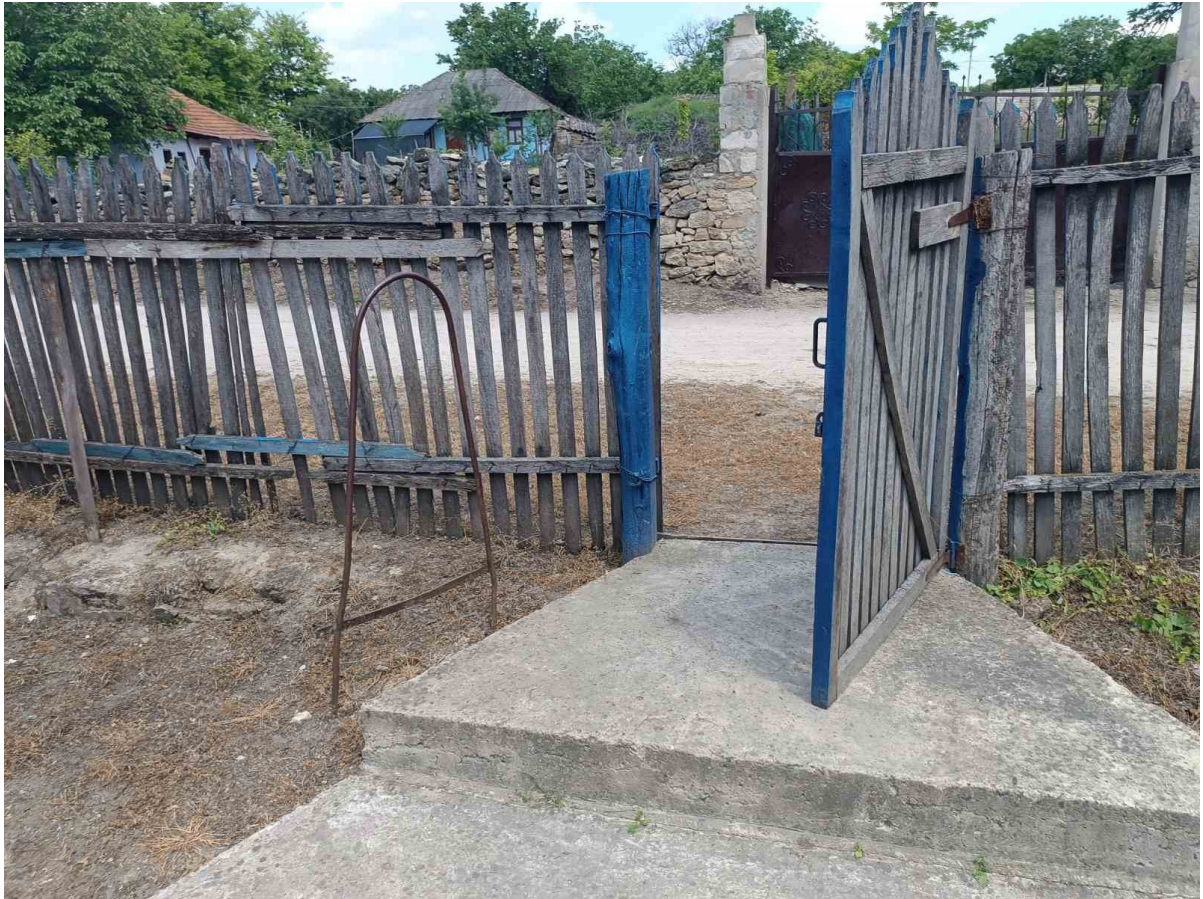
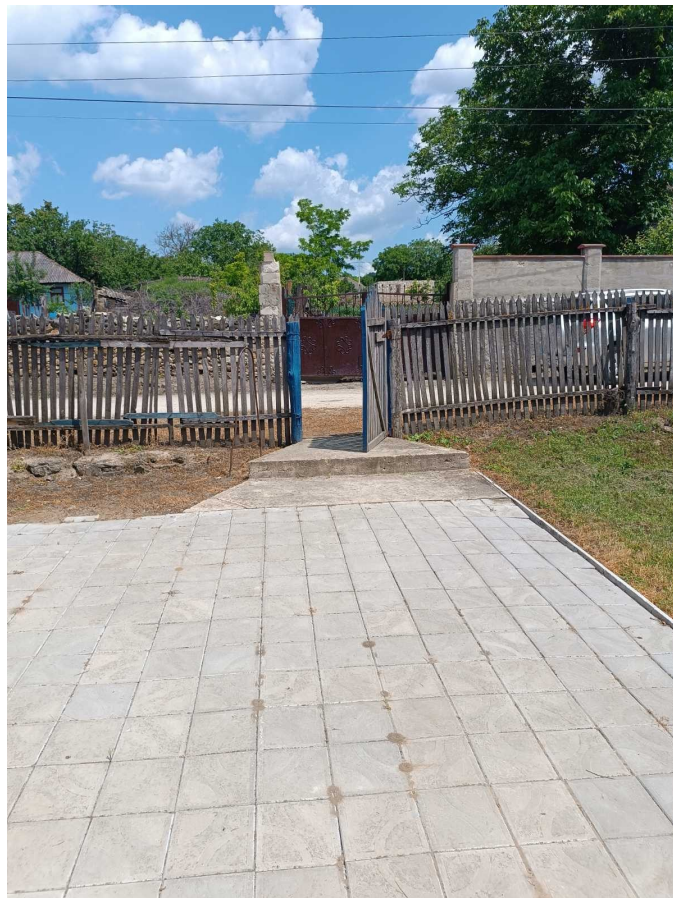
Galerie - Căi de acces către clădire

| Drumurile/Căile de acces sunt: | Denivelate |
| Scări/Trepte: | Da, 1 scări/trepte , înălțimea:14 cm |

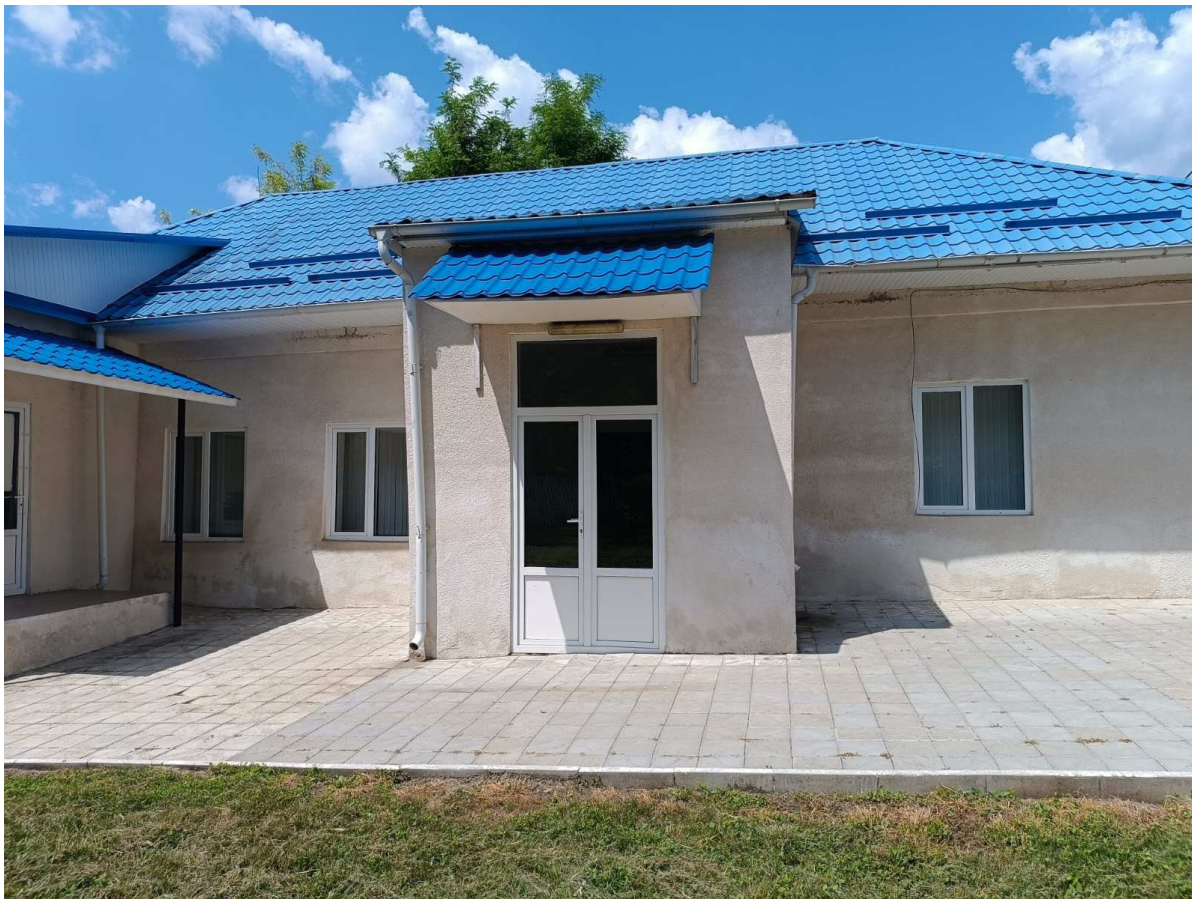
## Galerie - Intrare în clădire

| Intrarea în clădire este la nivelul solului: | Da |
| Ușa se deschide în interior sau exterior: | Exterior |

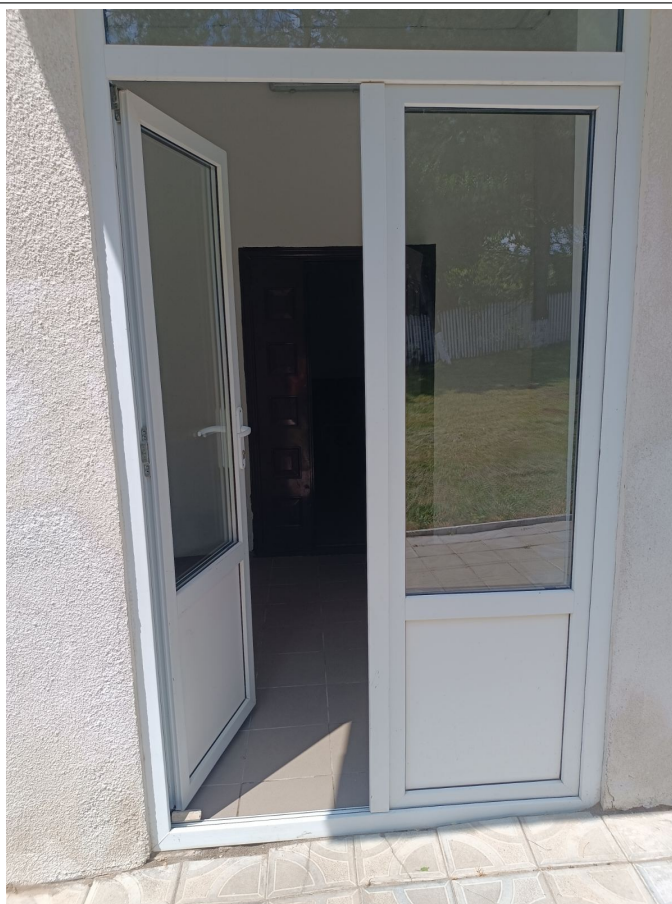
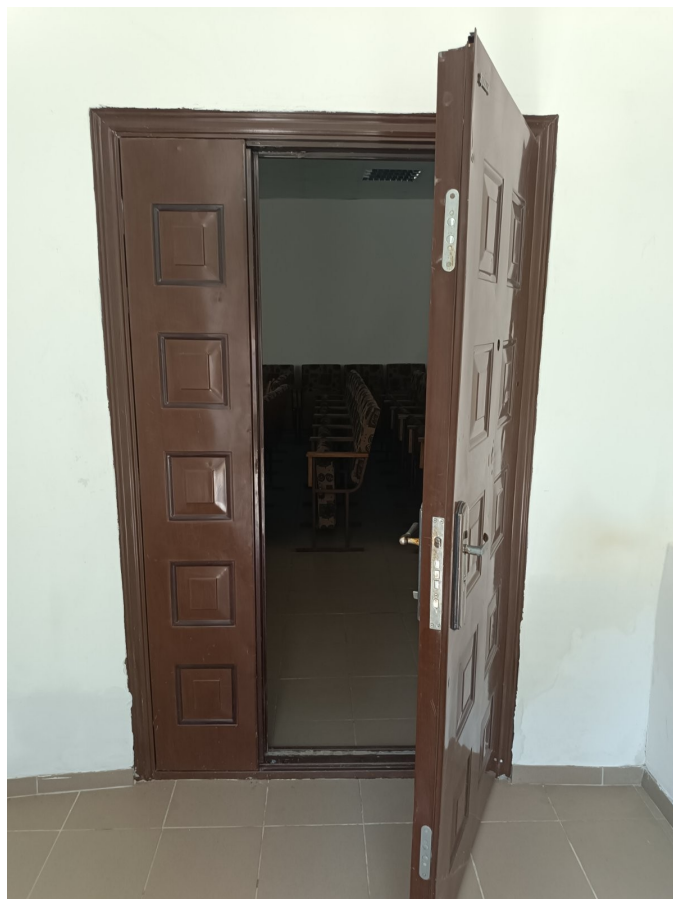
## Galerie - Uși

| Dimensiuni ușă de intrare: | Dublă: 65 cm + 65 cm<br>Standard: lumina ușii duble trebuie să fie de minim 90 cm<br>Ușa mică din cea dublă se deschide |
| Prag ușă de intrare: | Un prag cu înălțimea: 5 cm<br>Standard: pragul trebuie să fie de maxim 2 cm |
| Praguri de la ușile de interior: | Prag 1 cu înălțimea: 4 cm<br>Standard: pragul trebuie să fie de maxim 2 cm |

| Categorii | Indicatori | Date colectate |
|---|---|---|
| | Ușile de la intrare și din interiorul clădirii sunt dotate/marcate corespunzător cu semne contrastante: | Nu<br>Standard: este o diferență de culoare contrastantă (culori închise / culori deschise) între perete și podea |

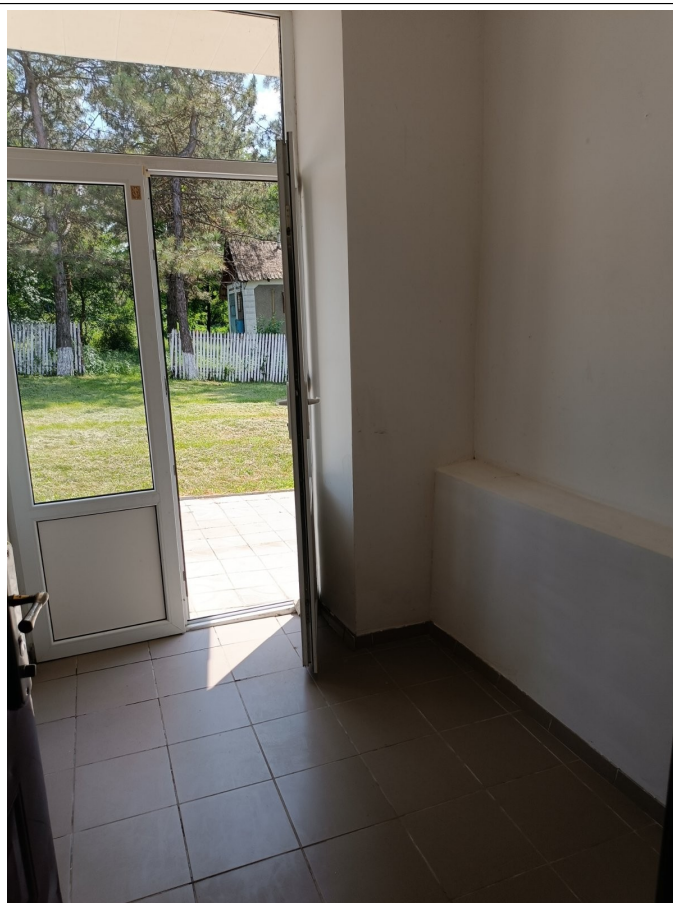
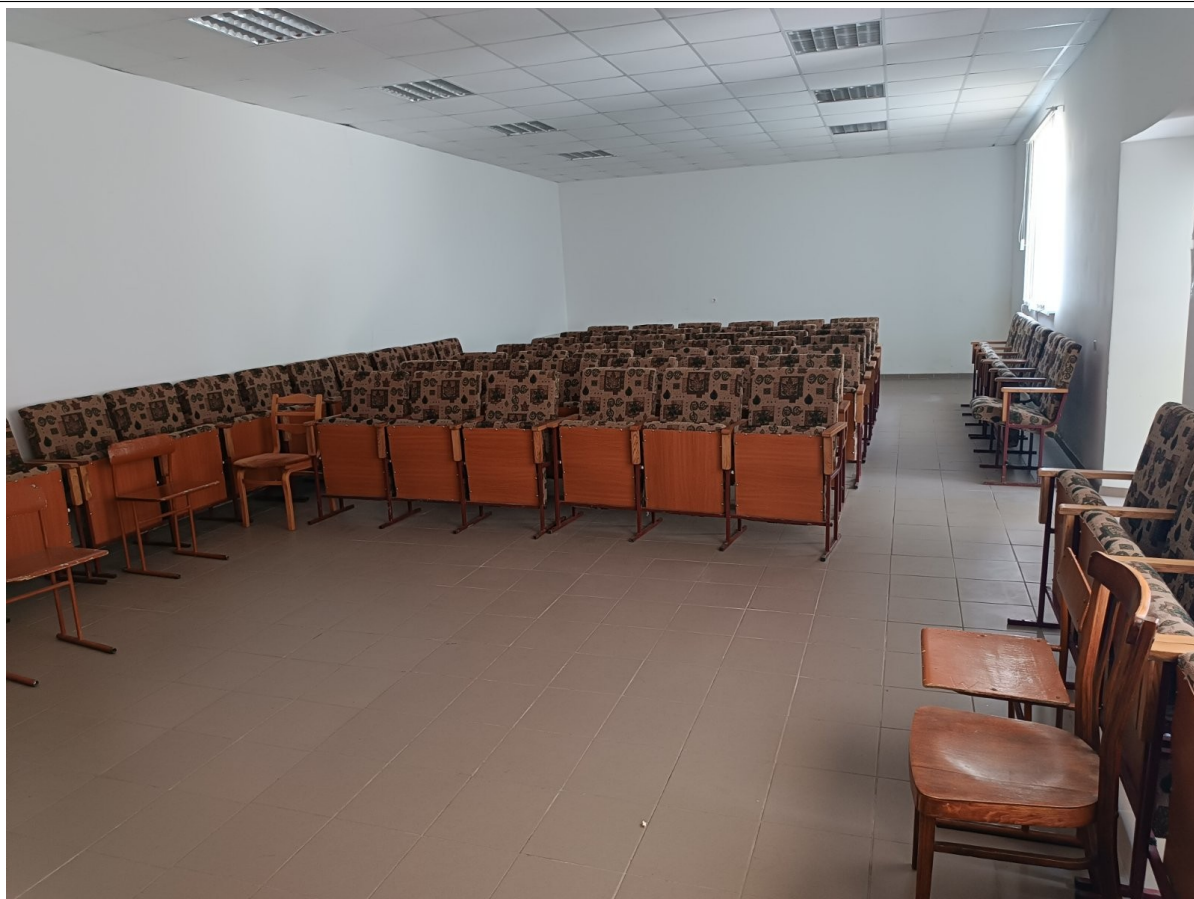
**Galerie - Coridoare**

| Lățimea coridorului (în cel mai îngust loc) este peste 150 cm? | Da |
| Culori contrastante (este o diferență de culoare contrastantă (culori închise / culori deschise) între perete și podea): | Da |
