# Formular de evaluare a condițiilor de accesibilitate a clădirilor publice

| Categorii | Indicatori | Date colectate |
|---|---|---|
| Localitate, raion: | Susleni (Orhei) | |
| Instituția: | BESV - 25/73 (Fosta Școală Primară) | |

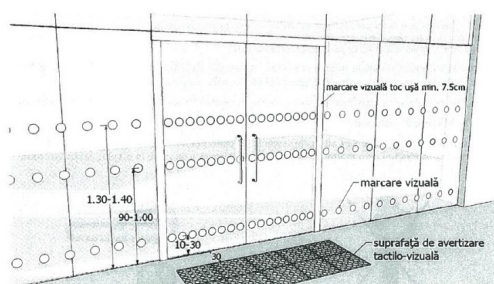
Fig. V.24. – Exemplu de conformare a suprafețelor vitrate în cadrul foii de ușă și realizarea contrastului vizual, atunci când ușa și suprafețele adiacente sunt vitrate

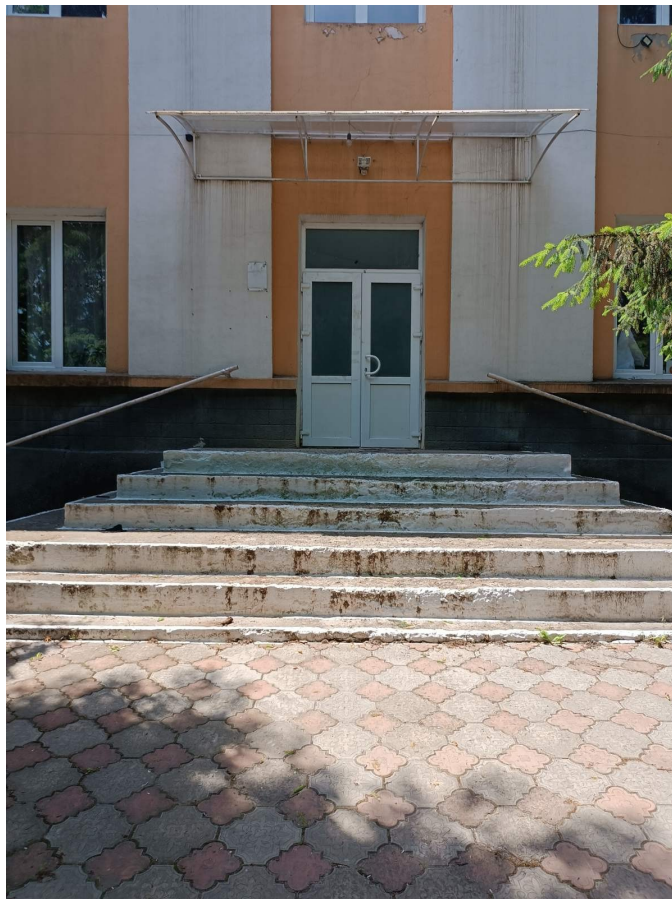
## Galerie - Intrare în clădire

| La intrare sunt trepte: | Da, 6 trepte , Înălțime totală a treptelor/scărilor (cm)85 cm |
| Înălțimea pragului ușii (de la nivelul solului până la nivelul superior al pragului): | 85 cm<br>! Pentru h - până în 20 cm - se aplica regula de 1:10<br>! La fiecare 9 m de cm x 140 cm |
| Dacă există trepte, sunt semnalate treptele cu elemente contrastante și/sau tactile: | Nu<br>Standard: prima și ultima treaptă trebuie semnalate în culori contrastante |
| Există rampă de acces: | Nu |

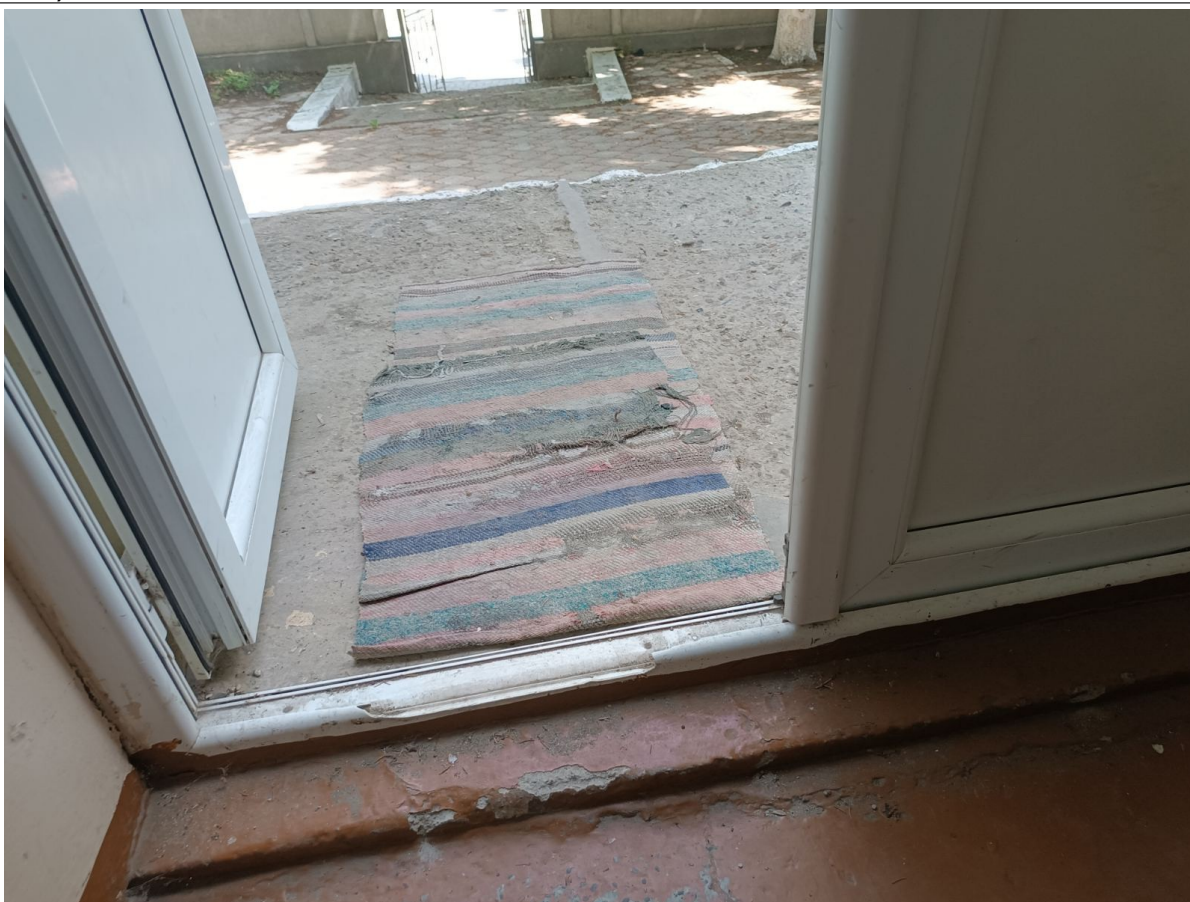
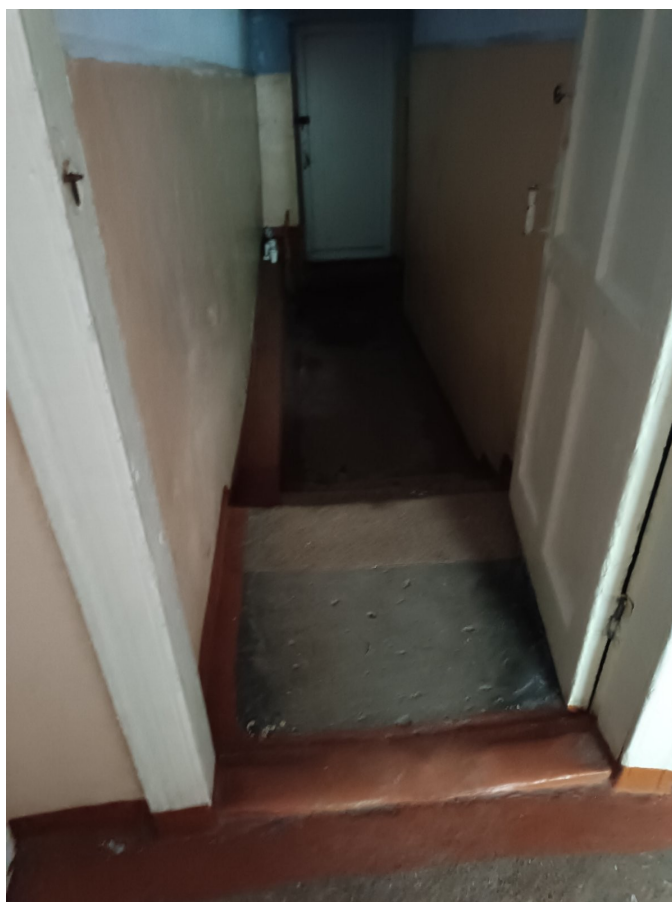
## Galerie - Uși

| Categorii | Indicatori | Date colectate |
|---|---|---|
| | Dimensiuni ușă de intrare: | Dublă: 65 cm + 65 cm<br>Standard: lumina ușii duble trebuie să fie de minim 90 cm<br>Ușa mică din cea dublă se deschide |
| | Prag ușă de intrare: | Un prag cu înălțimea: 7 cm<br>Standard: pragul trebuie să fie de maxim 2 cm |
| | Praguri de la ușile de interior: | Prag 1 cu înălțimea: 5 cm<br>Standard: pragul trebuie să fie de maxim 2 cm |
| | Ușile de la intrare și din interiorul clădirii sunt dotate/marcate corespunzător cu semne contrastante: | Nu<br>Standard: este o diferență de culoare contrastantă (culori închise / culori deschise) între perete și podea |
