# Formular de evaluare a condițiilor de accesibilitate a clădirilor publice

Data: 27-05-2025

| Categorii | Indicatori | Date colectate |
|---|---|---|
| Instituția: | BESV 20/29(gimnaziul-grădinița) | |

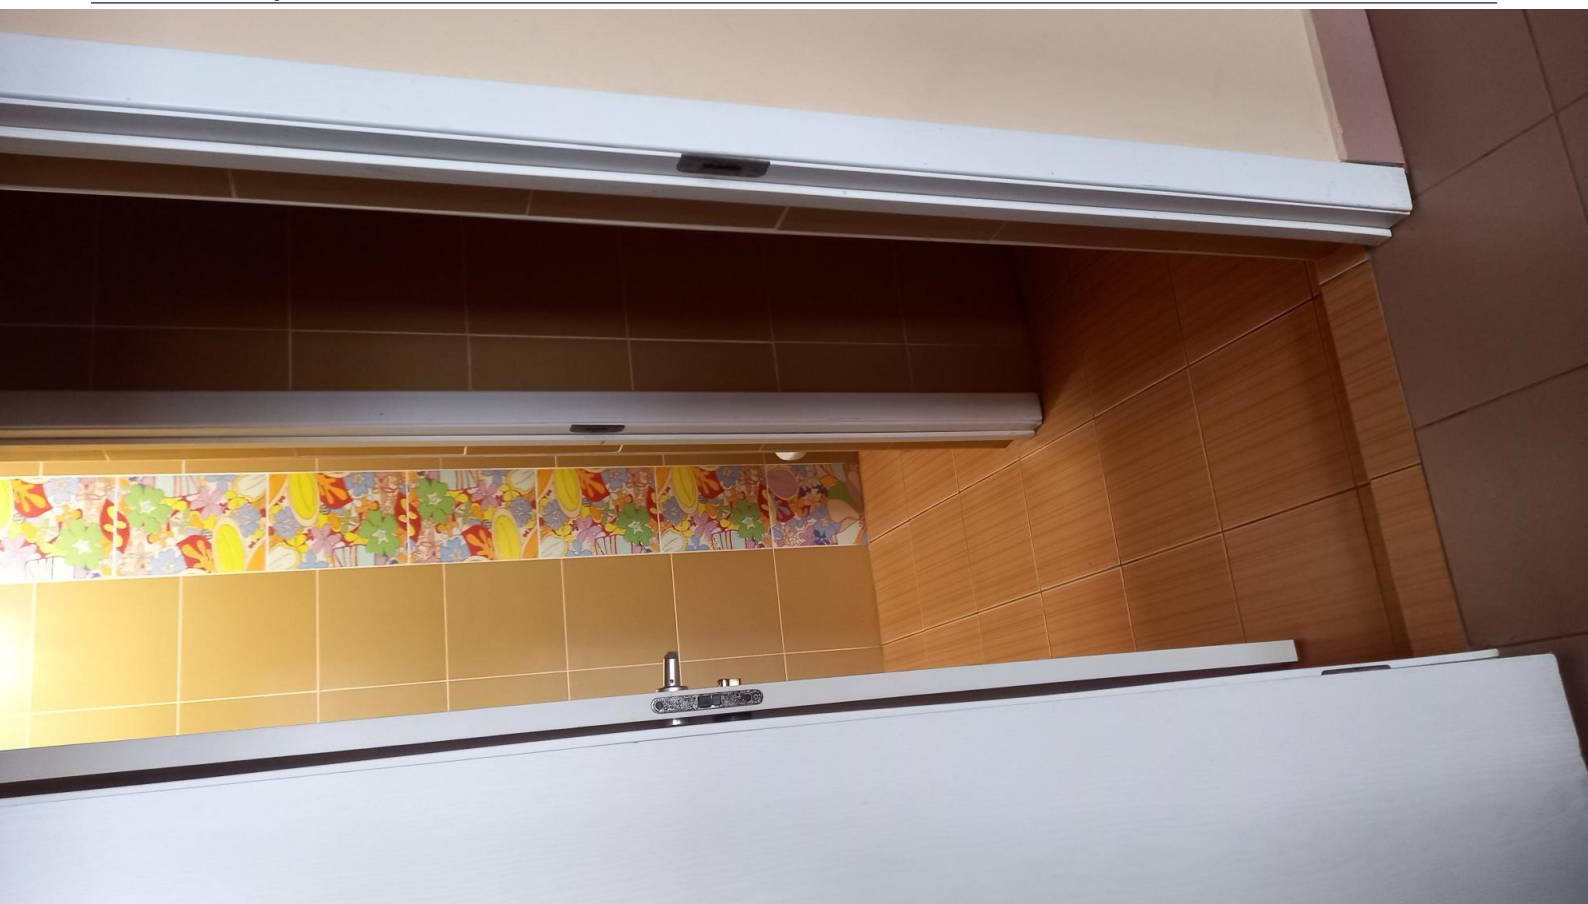
**Galerie - Grup sanitar**

| Ușa de intrare WC interior, lățime: | 60 cm<br>Standard: ușa trebuie să fie de minim 90 cm |
| Prag ușă de intrare: | Prag cu înălțimea de: 3 cm<br>Standard: maxim 2 cm |
| Dimensiuni grup sanitar: | 85 cm x 145 cm<br>Standard: minim 160 x 180 cm |
| Vasul WC are bare de suport: | Nu |
| Lavuar/chiuveță: | Da , înălțimea de: 78 cm<br>Standard: h - 85 cm |
| Este spațiu liber sub lavoar: | Da , dimensiunea de: 44 cm<br>Standard: minim 67 cm |
