# Formular de evaluare a condițiilor de accesibilitate a clădirilor publice

| Categorii | Indicatori | Date colectate |
|---|---|---|
| Instituția: | BESV-14/42 gimnaziu viorel ciobanu | |
| Tipul instituției: | Instituție educațională | |

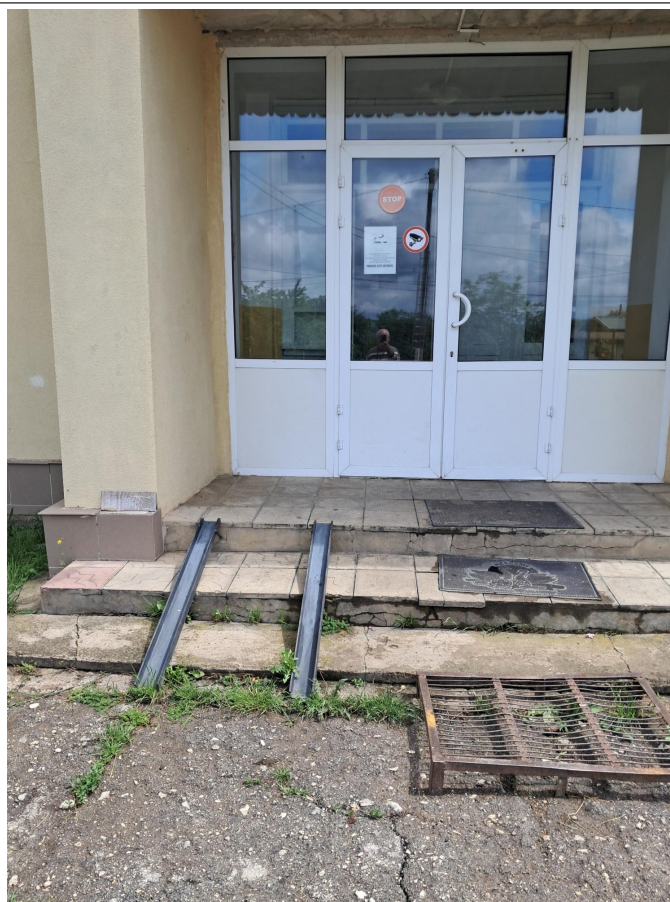
## Galerie - Uși

| Categorii | Indicatori | Date colectate |
|---|---|---|
| | Dimensiuni ușă de intrare: | Simplă: 60 cm<br>Standard: trebuie să fie de minim 90 cm |
| | Prag ușă de intrare: | Un prag cu înălțimea: 2 cm<br>Standard: pragul trebuie să fie de maxim 2 cm |
| | Ușile de la intrare și din interiorul clădirii sunt dotate/marcate corespunzător cu semne contrastante: | Nu<br>Standard: este o diferență de culoare contrastantă (culori închise / culori deschise) între perete și podea |
