# Formular de evaluare a condițiilor de accesibilitate a clădirilor publice

| Categorii | Indicatori | Date colectate |
|---|---|---|
| Adresa, strada, nr.: | C. Negruzzi 78 | |
| Instituția: | BESV - 25/4 (Centrul de Medicină Preventivă) | |

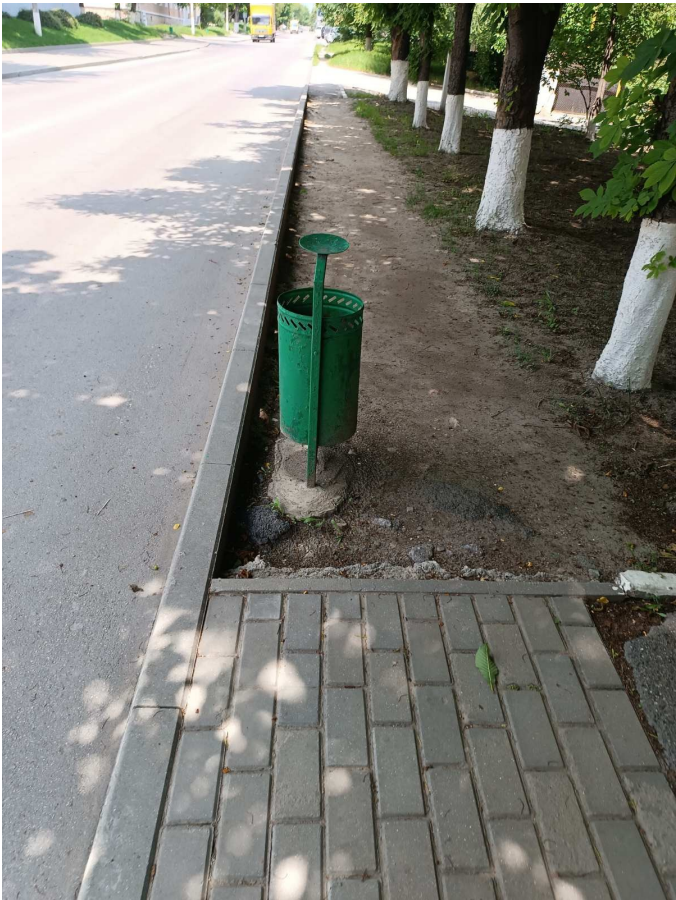
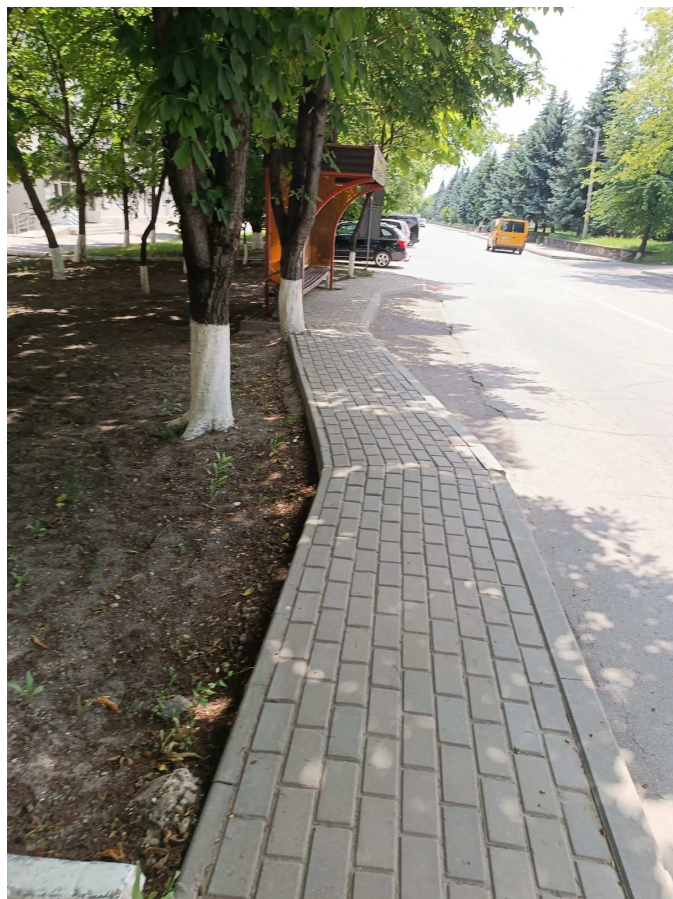
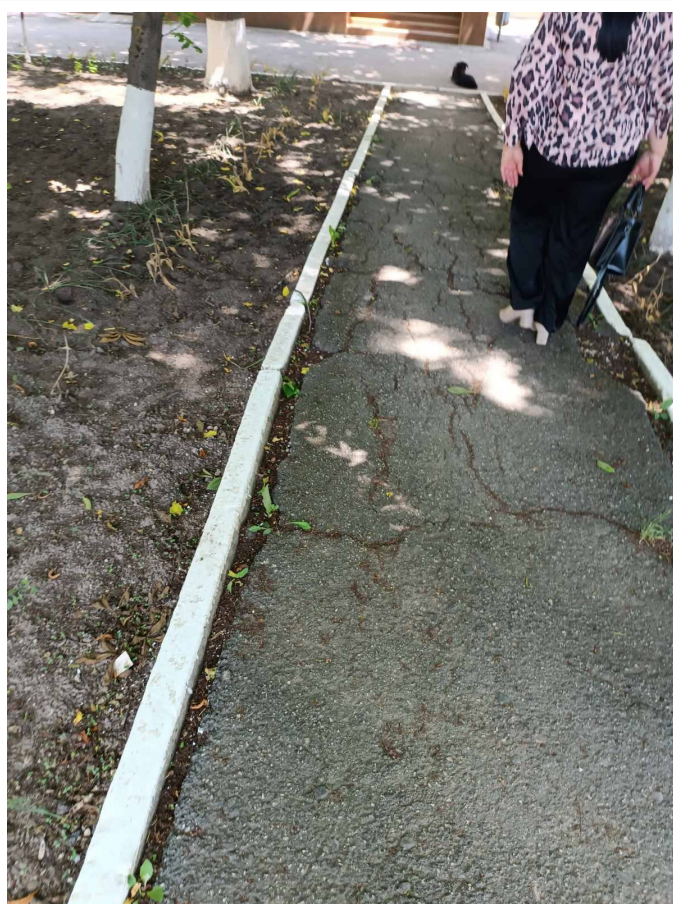
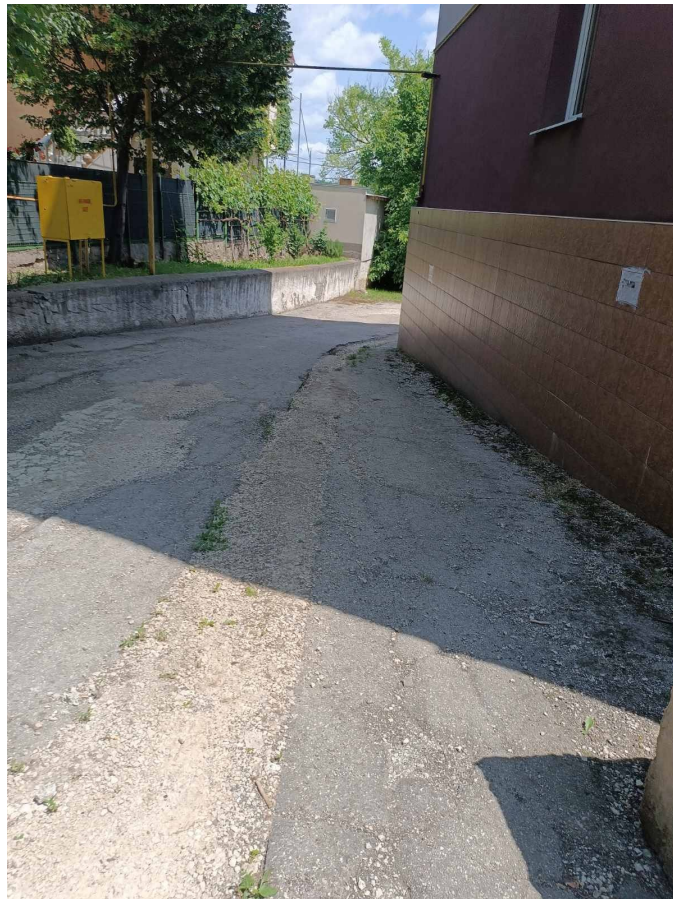
Galerie - Căi de acces către clădire

| Trecerea de pe carosabil spre trotuar/clădire: | Abruptă |
| Există pavaj tactil sau marcaj contrastant la ieșirea de pe carosabil pe trotuar: | Nu |
| Trotuarul are pavaj tactil sau marcaj contrastant: | Nu |
| Borduri: | Da, 1 borduri , înălțimea:12 cm |
| Nivel: | Înclinat în coborâș |

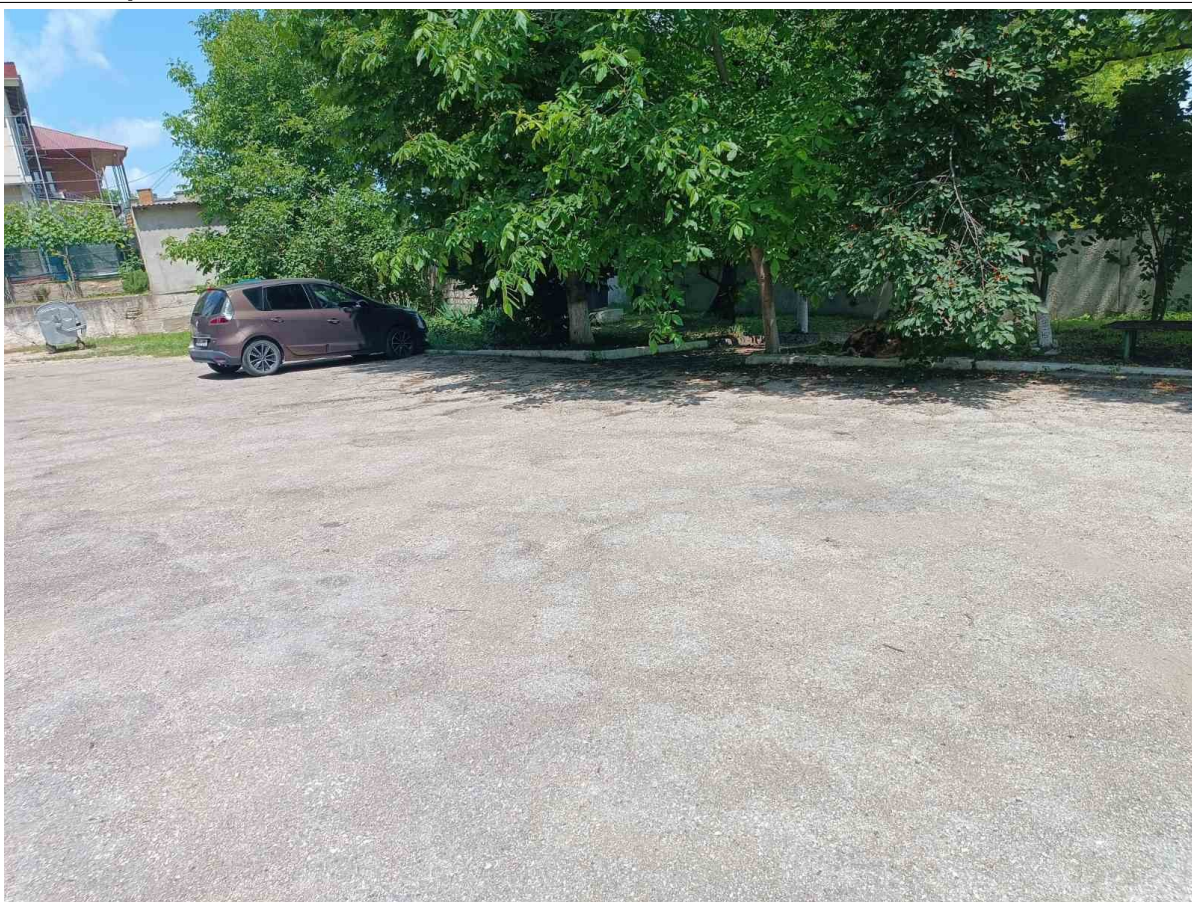
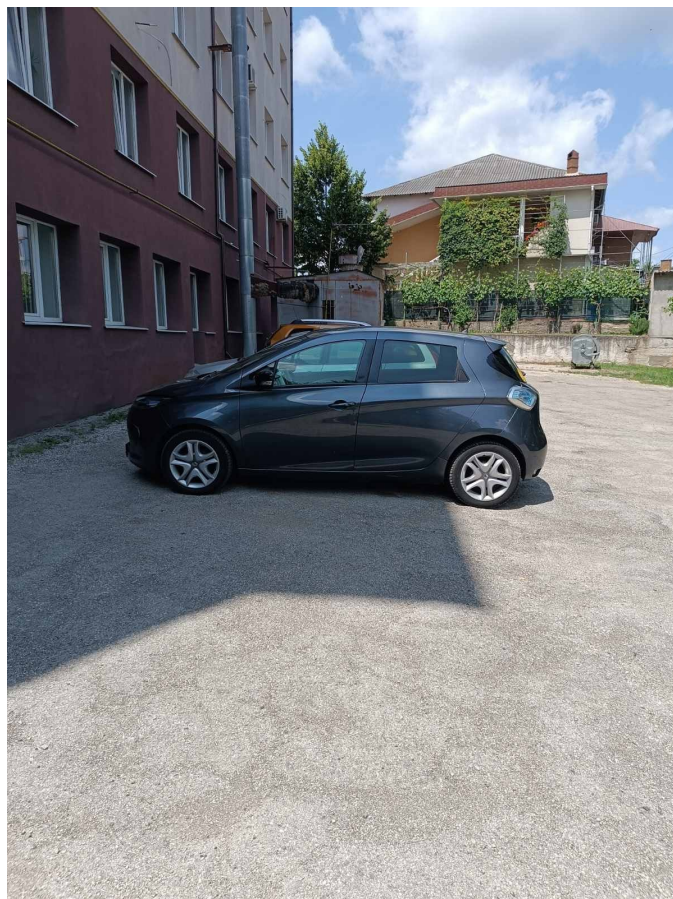
**Galerie - Loc de parcare**

| Parcare obișnuită: | Da |
| Locuri de parcare amenajate pentru persoanele cu dizabilități: | Nu |

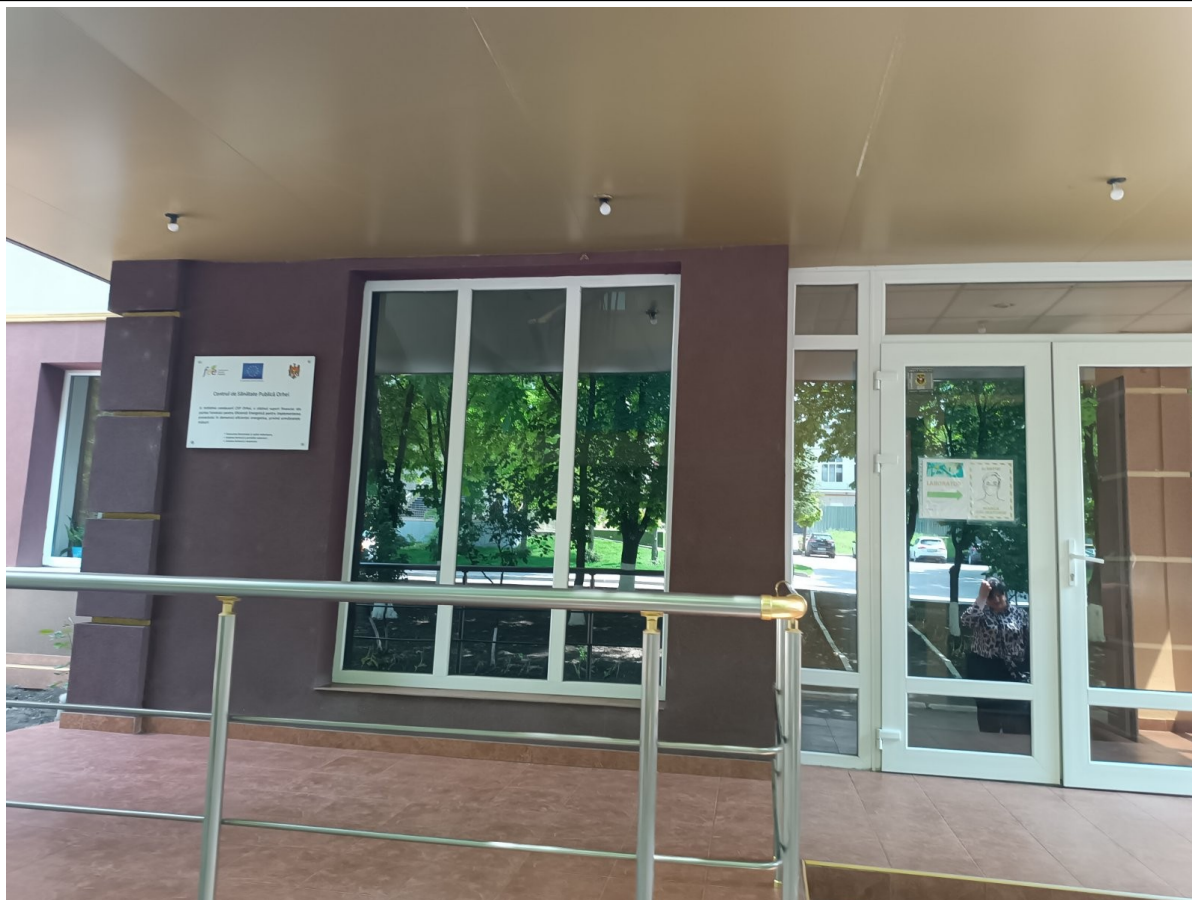
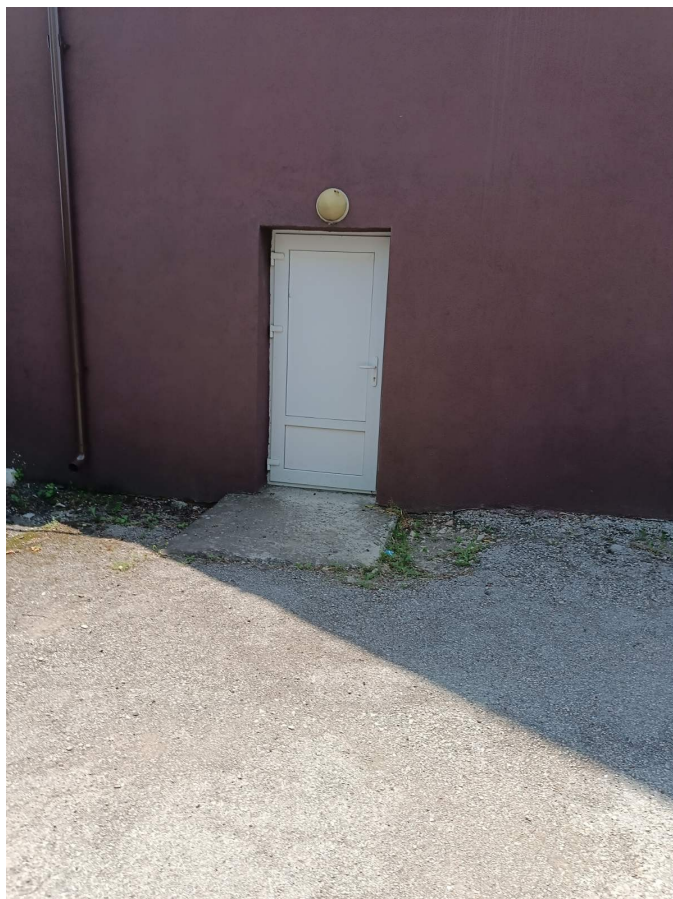
**Galerie - Intrare în clădire**

| Intrarea în clădire este la nivelul solului: | Da |
| Dacă este folosită o intrare alternativă, există indicatoare care arată direcția către aceasta: | Nu |
| Ușa se deschide în interior sau exterior: | Exterior |

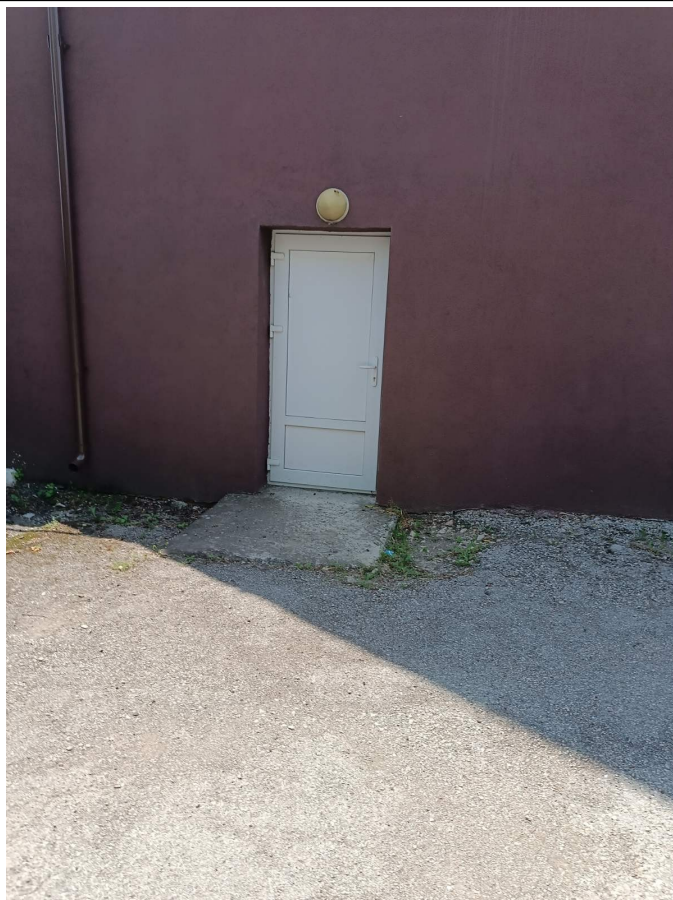
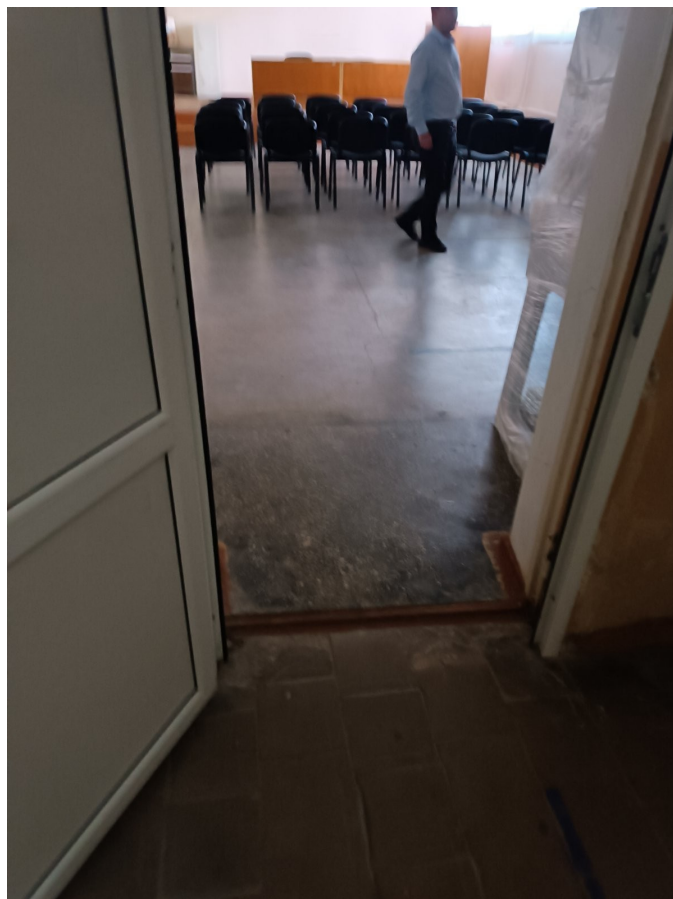
**Galerie - Uși**

| Dimensiuni ușă de intrare: | Simplă: 85 cm<br>Standard: trebuie să fie de minim 90 cm |
| Prag ușă de intrare: | Un prag cu înălțimea: 3 cm<br>Standard: pragul trebuie să fie de maxim 2 cm |
| Ușile de la intrare și din interiorul clădirii sunt dotate/marcate corespunzător cu semne contrastante: | Nu<br>Standard: este o diferență de culoare contrastantă (culori închise / culori deschise) între perete și podea |

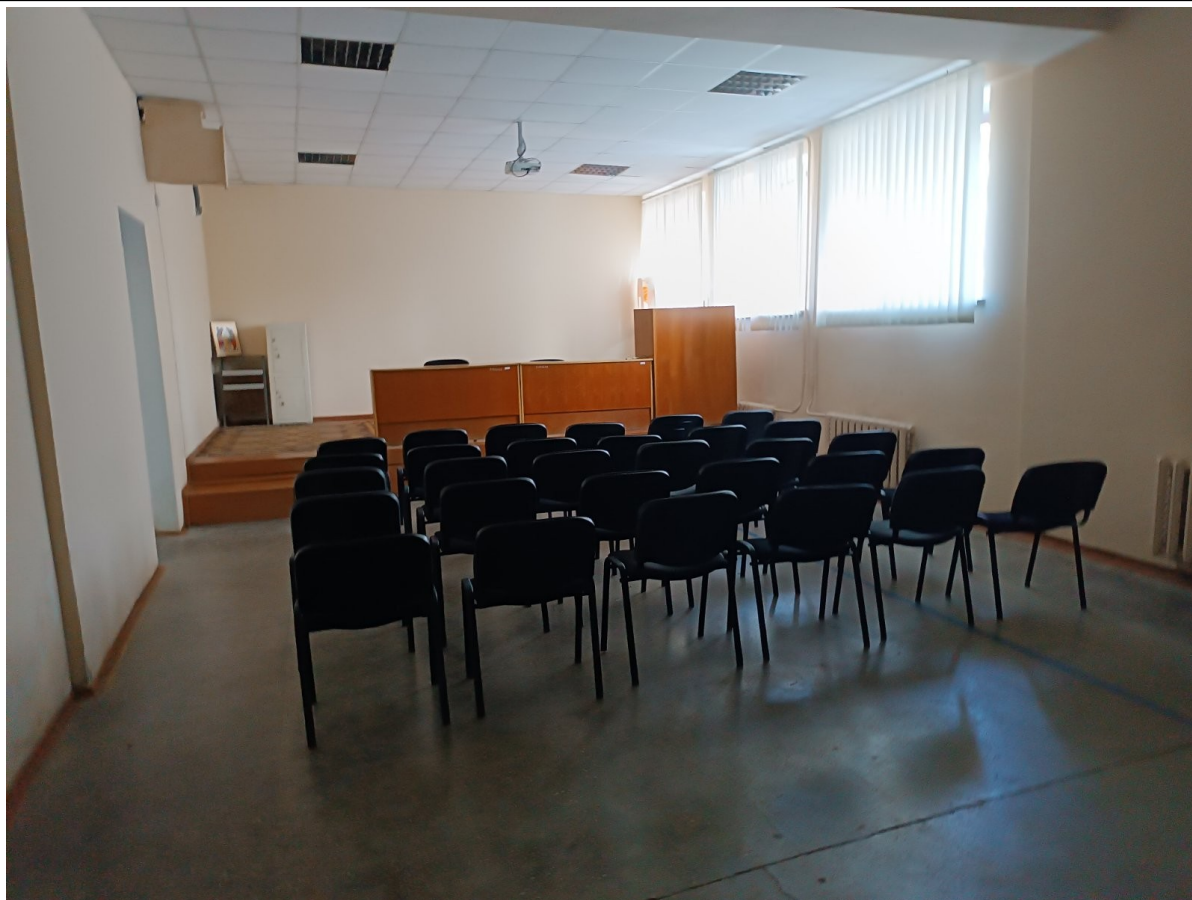
**Galerie - Sala de prestare a serviciului**

Este la nivel de:

Parter

În sală este spațiu de manevră pentru un scaun rulant cu diagonala minimă de 140 cm:

Da

Culori contrastante pentru sală:

Da  
Standard: este o diferență de culoare contrastantă (culori închise / culori deschise) între perete și podea
