# Formular de evaluare a condițiilor de accesibilitate a clădirilor publice

| Categorii | Indicatori | Date colectate |
|---|---|---|
| Instituția: | BESV 20/65 (primăria) | |
| Tipul instituției: | Administrație publică locală | |

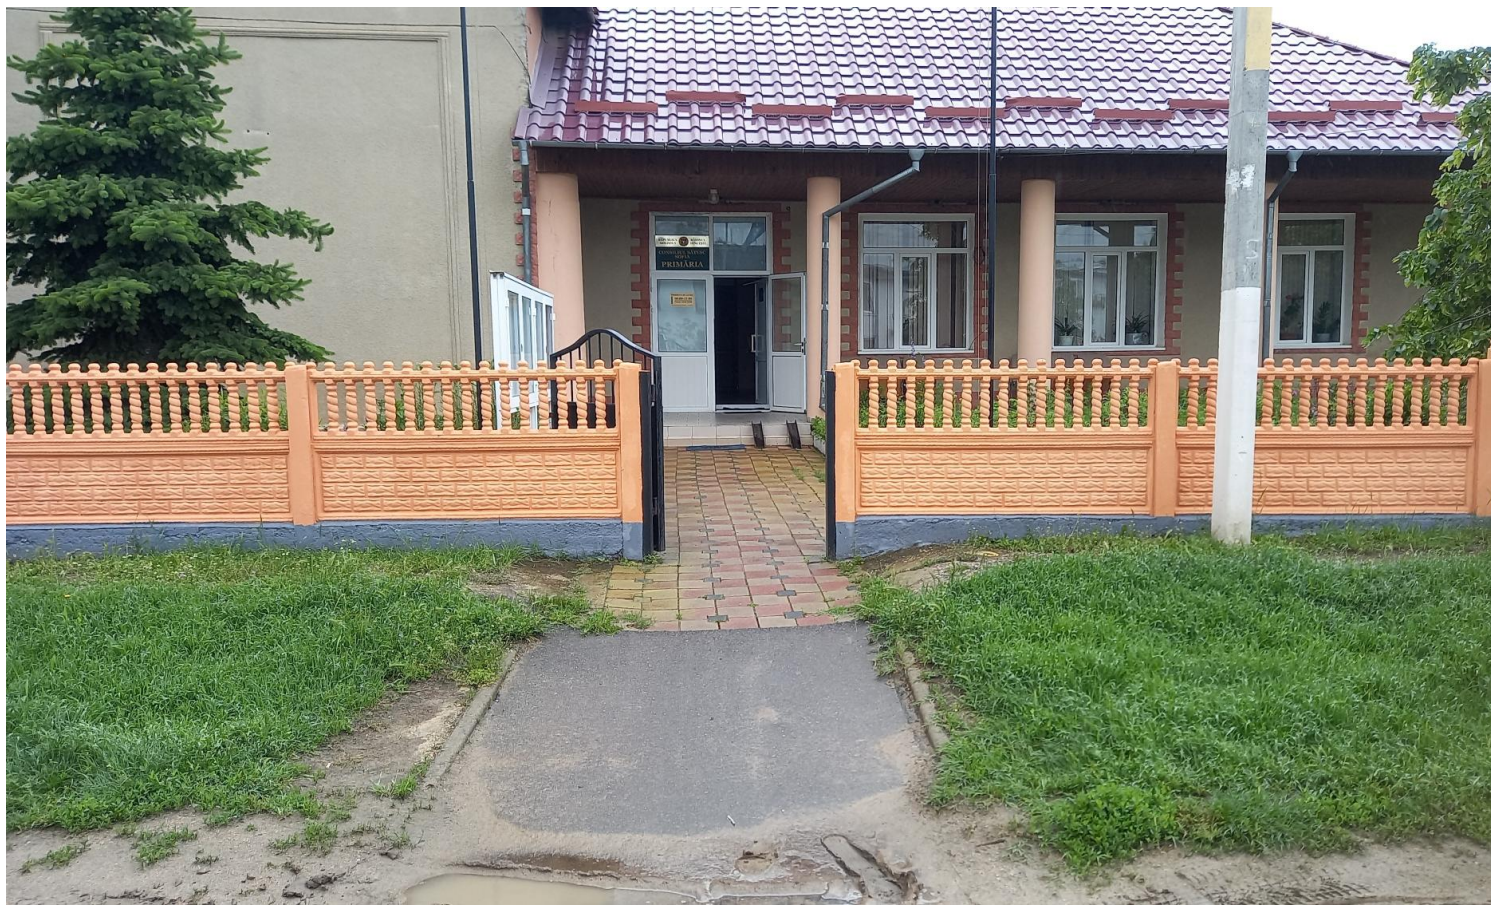
**Galerie - Intrare în clădire**

| Intrarea în clădire este la nivelul solului: | Nu |
| La intrare sunt trepte: | Da, 2 trepte , Înălțime totală a treptelor/scărilor (cm)25 cm |
| Înălțimea pragului ușii (de la nivelul solului până la nivelul superior al pragului): | 25 cm<br>Standard: Se aplica regula de 1:12 |
| Dacă există trepte, sunt semnalate treptele cu elemente contrastante și/sau tactile: | Nu<br>Standard: prima și ultima treaptă trebuie semnalate în culori contrastante |
| Există rampă de acces: | Nu |
| Nu există rampă, dar sunt șine metalice: | Da |

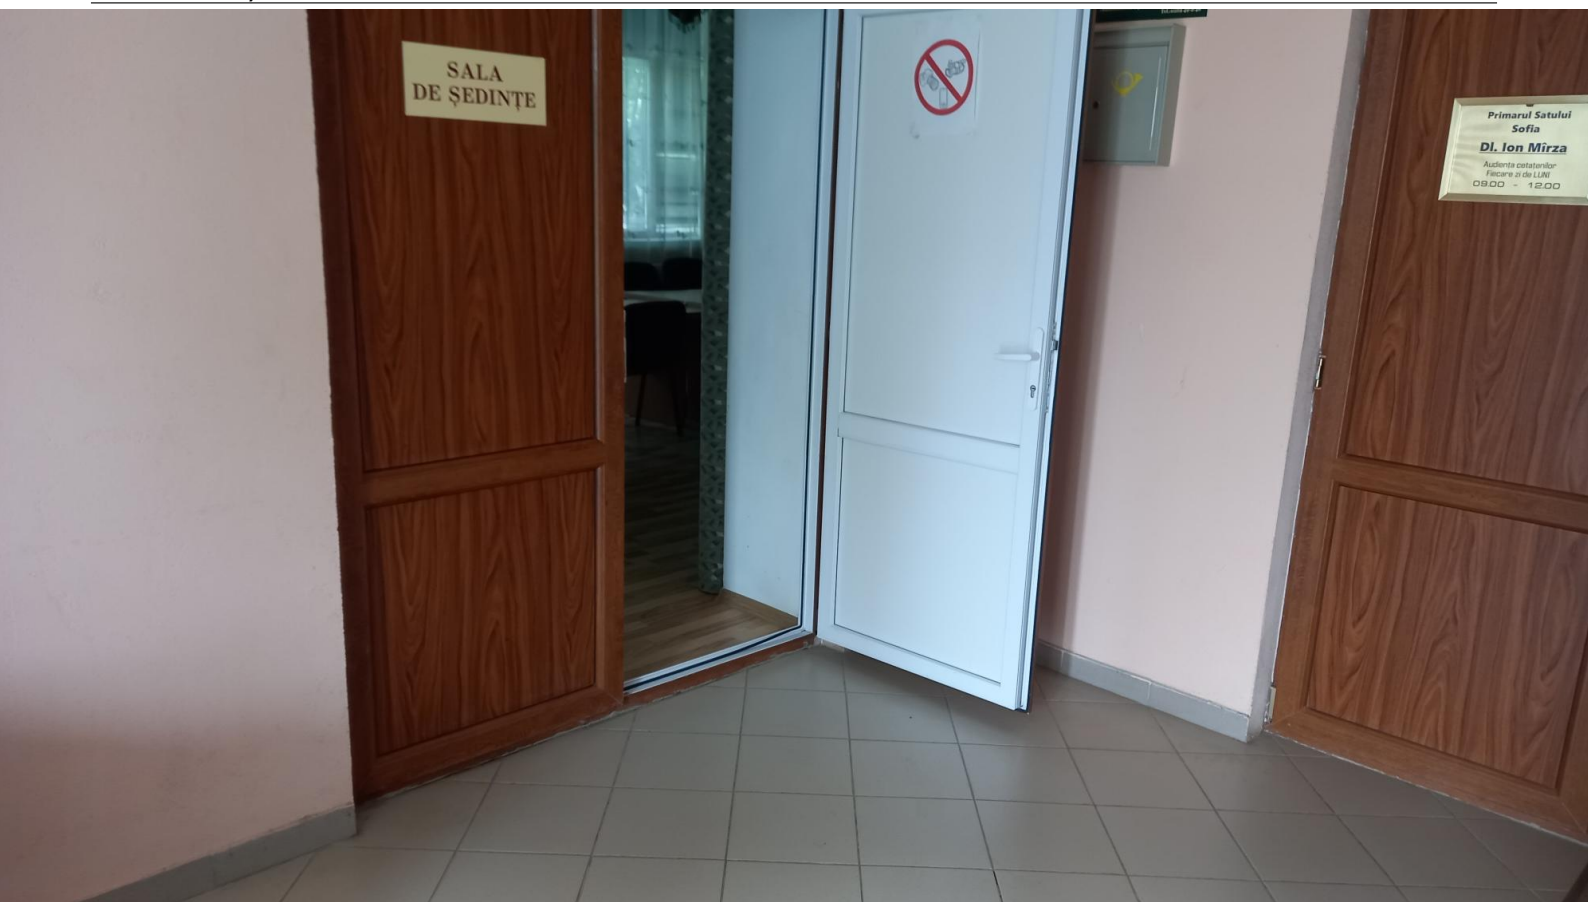
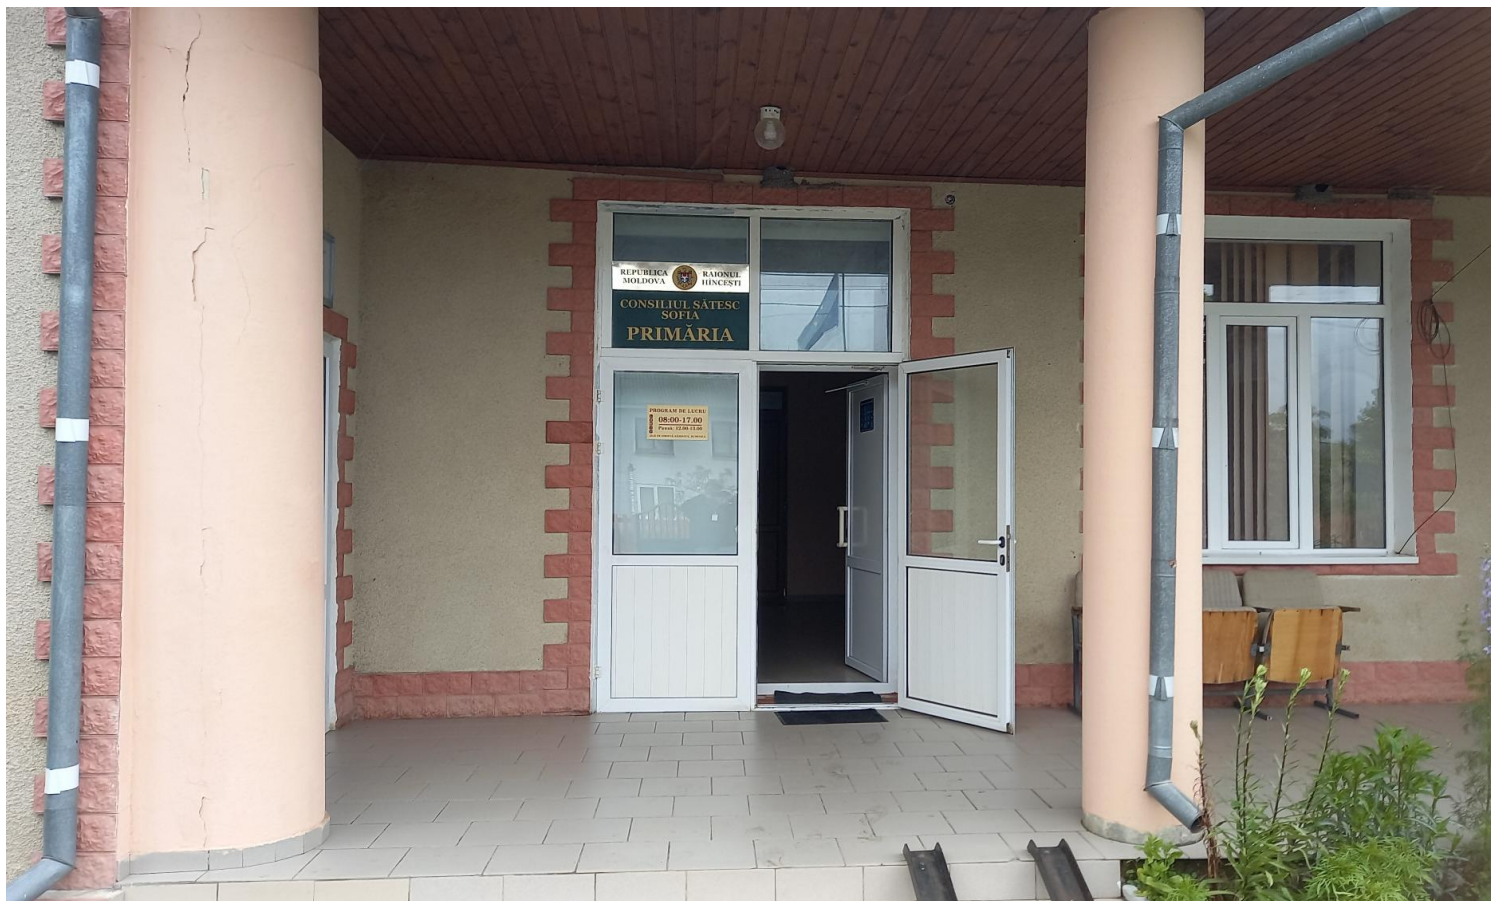
**Galerie - Coridoare**

| Coridoare: | Da |
| Lățimea coridorului (în cel mai îngust loc) este peste 150 cm? | Da |
| Pardoseala/podeaua în coridor este suprafață accesibilă: | Da |
| Culori contrastante (este o diferență de culoare contrastantă (culori închise / culori deschise) între perete și podea): | Da |
