# Formular de evaluare a condițiilor de accesibilitate a clădirilor publice

Data: 29-05-2025

| Categorii | Indicatori | Date colectate |
|---|---|---|
| Instituția: | BESV-13/22 (primaria) | |

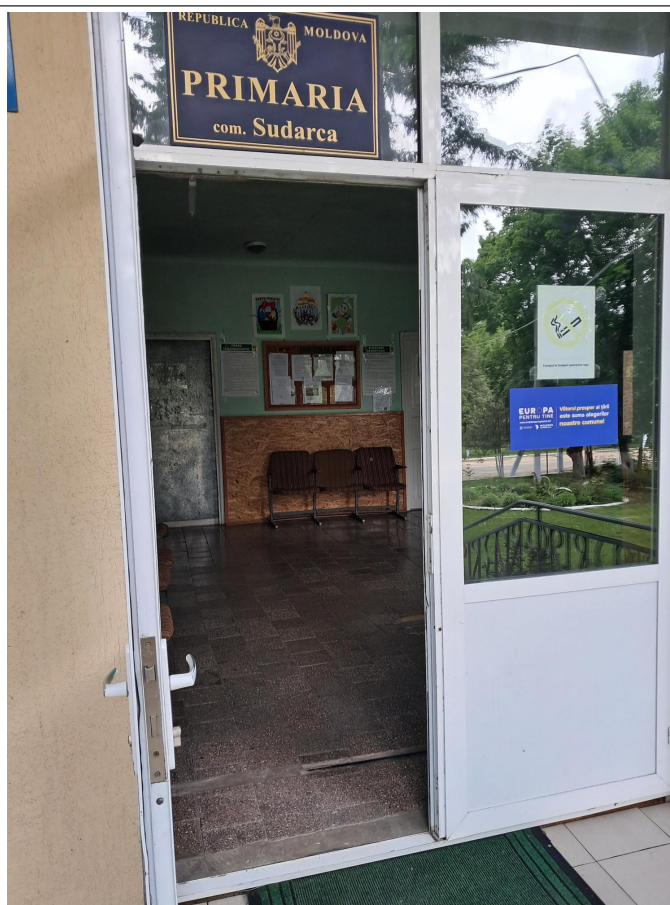
## Galerie - Uși

| La intrare sunt trepte: | Da, 7 trepte , Înălțime totală a treptelor/scărilor (cm)110 cm |
| Înălțimea pragului ușii (de la nivelul solului până la nivelul superior al pragului): | 130 cm<br>! Pentru h - până în 20 cm - se aplica regula de 1:10<br>! La fiecare 9 m de cm x 140 cm |
| Dacă există trepte, sunt semnalate treptele cu elemente contrastante și/sau tactile: | Nu<br>Standard: prima și ultima treaptă trebuie semnalate în culori contrastante |
| Există rampă de acces: | Nu |
