# Formular de evaluare a condițiilor de accesibilitate a clădirilor publice

| Categorii | Indicatori | Date colectate |
|---|---|---|
| Adresa, strada, nr.: | Eliberării 172E | |
| Instituția: | BESV - 25/7 (SRL Certicus) | |

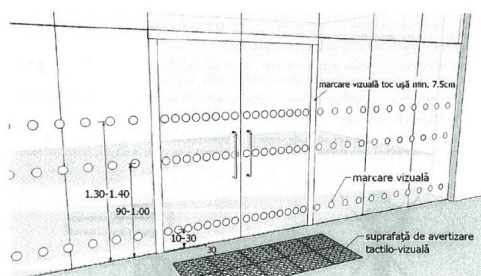
Fig. V.24. – Exemplu de conformare a suprafețelor vitrate în cadrul foi de ușă și realizarea contrastului vizual, atunci când ușa și suprafețele adiacente sunt vitrate

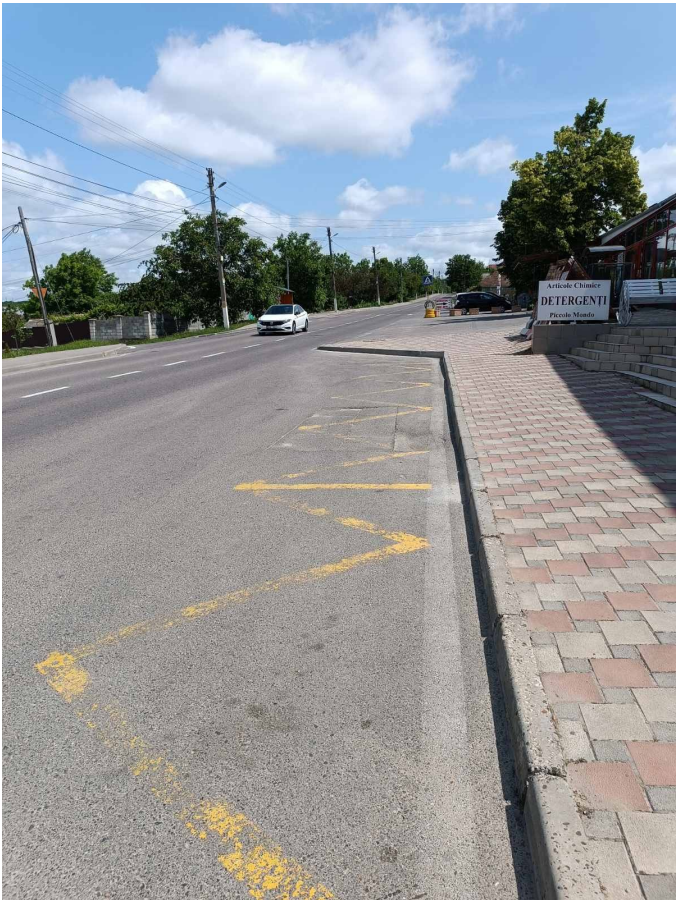
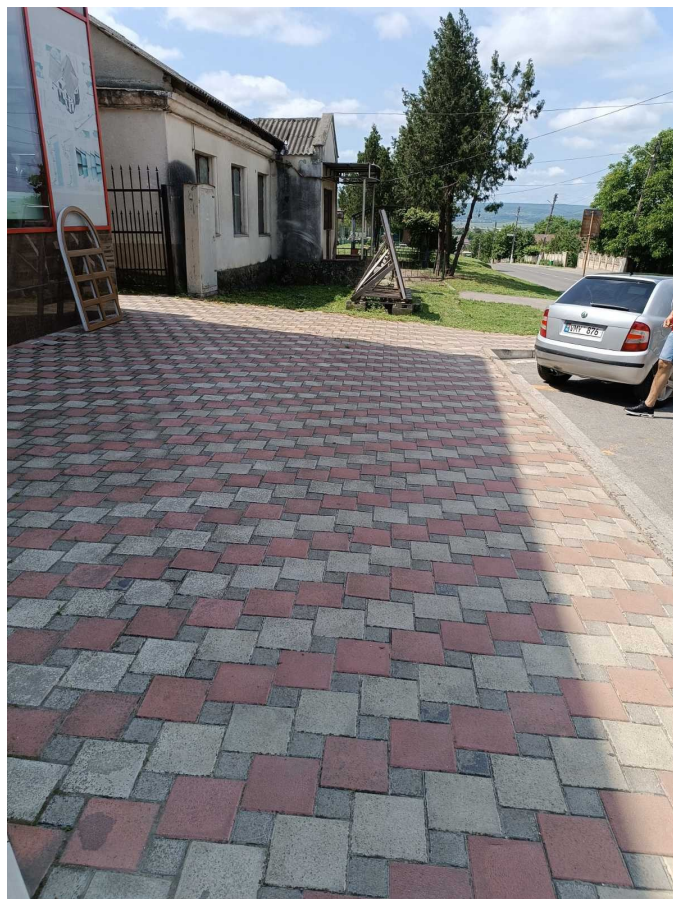
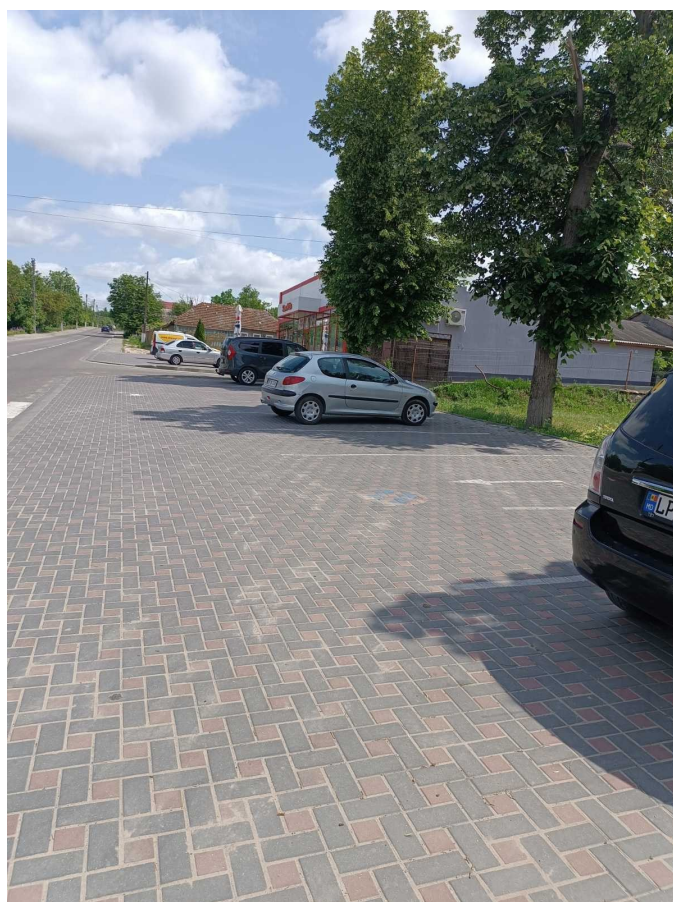
Galerie - Căi de acces către clădire

| Trecerea de pe carosabil spre trotuar/clădire: | Abruptă |
| Borduri: | Da, 1 borduri , înălțimea:14 cm |
| Bariere (piloni și/sau bolarzi stradali, panouri publicitare): | Da, 1 bariere , înălțimea:45 cm |

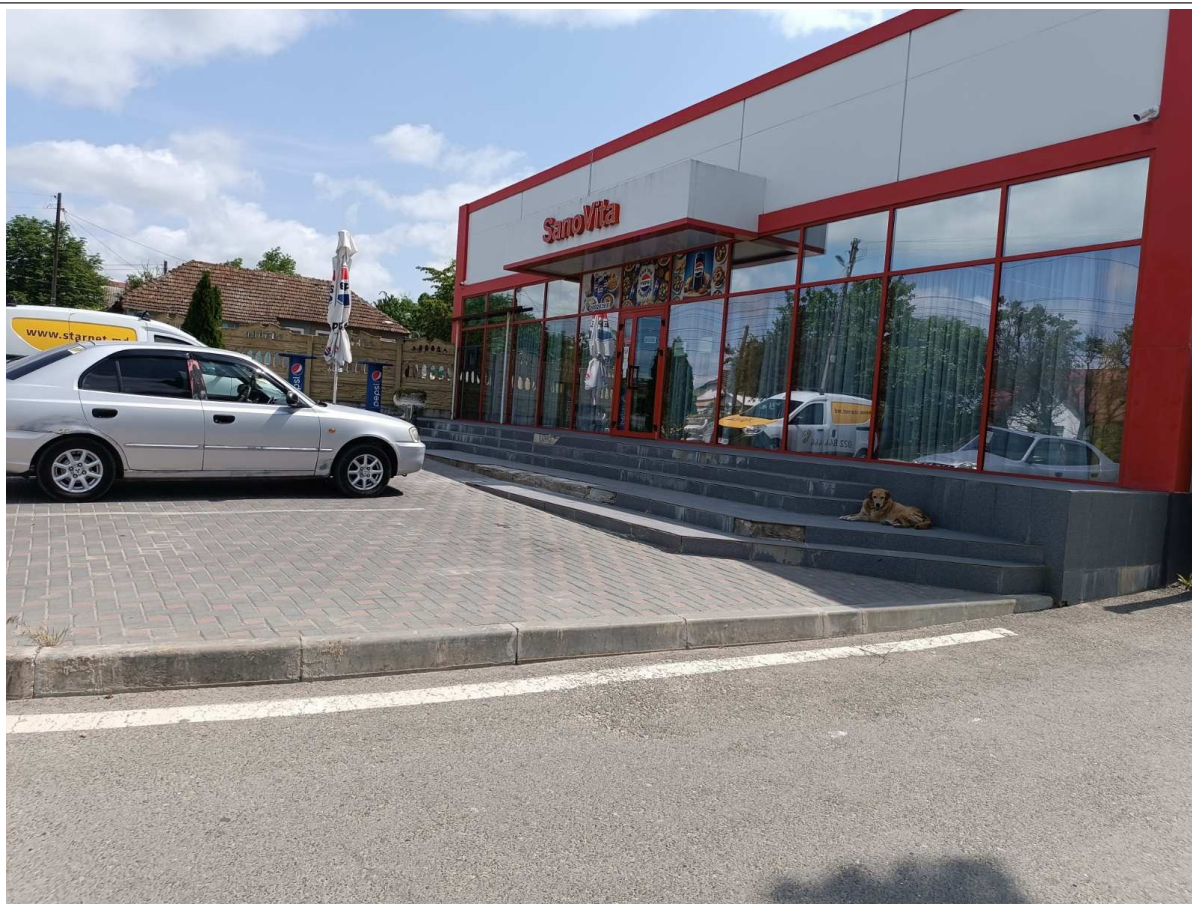
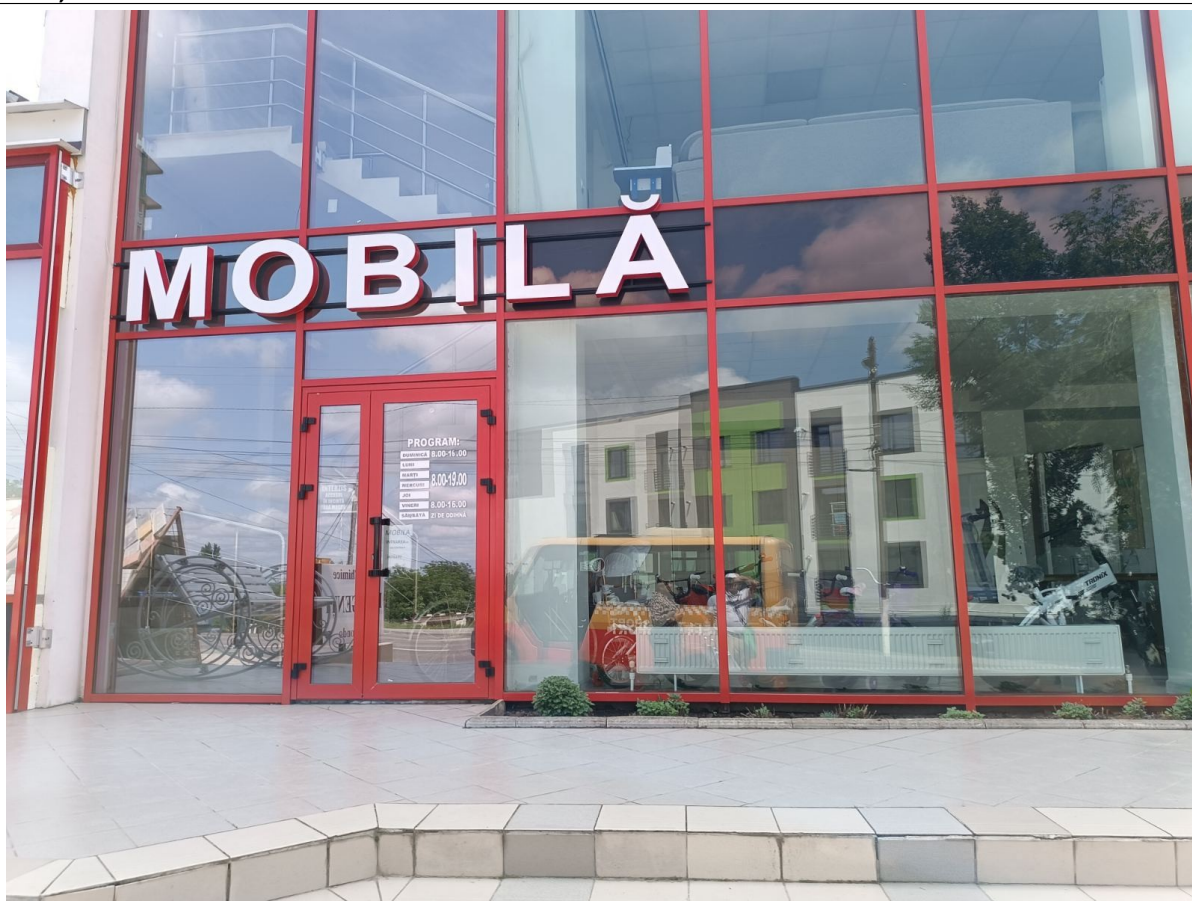
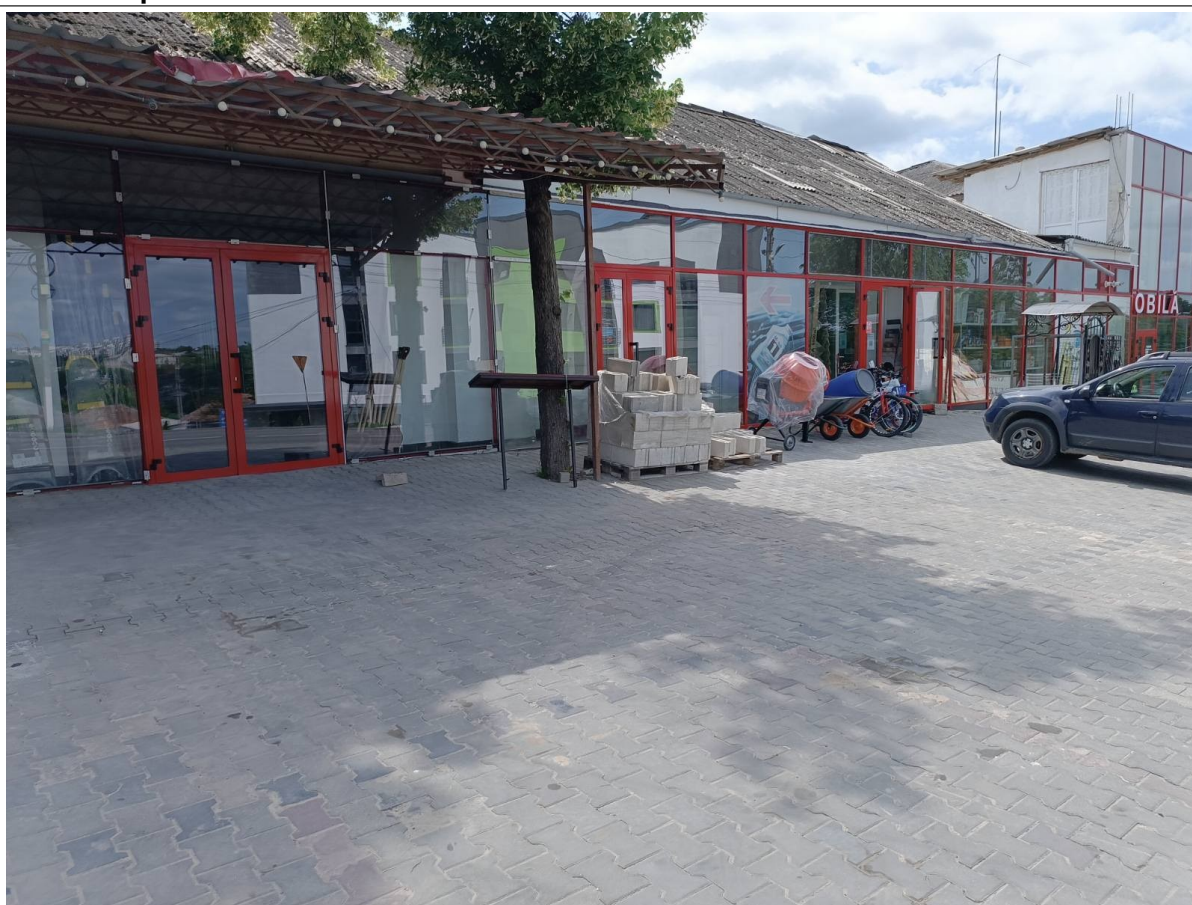
## Galerie - Intrare în clădire

| Categorii | Indicatori | Date colectate |
|---|---|---|
| | Pentru persoanele cu dizabilități este rezervată o intrare separată: | Da . Este prin lateral . Ușa nu este semnalată printr-un indicator |
| | Dimensiuni ușă de intrare: | Dublă: 70 cm + 40 cm<br>Standard: lumina ușii duble trebuie să fie de minim 90 cm<br>Ușa mică din cea dublă se deschide |
| | Praguri de la ușile de interior: | Prag 1 cu înălțimea: 4 cm<br>Standard: pragul trebuie să fie de maxim 2 cm |
| | Ușile de la intrare și din interiorul clădirii sunt dotate/marcate corespunzător cu semne contrastante: | Nu<br>Standard: este o diferență de culoare contrastantă (culori închise / culori deschise) între perete și podea |
