# Formular de evaluare a condițiilor de accesibilitate a clădirilor publice

| Categorii | Indicatori | Date colectate |
|---|---|---|
| Localitate, raion: | Scaieni (Donduseni) | |
| Instituția: | BESV-13/21 (Gimnaziul) | |

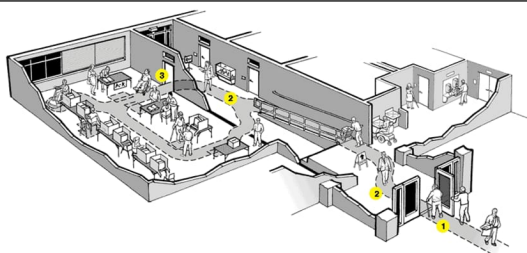
Culori contrastante pentru sală:

Da  
Standard: este o diferență de culoare contrastantă (culori închise / culori deschise) între perete și podea
