# Formular de evaluare a condițiilor de accesibilitate a clădirilor publice

| Categorii | Indicatori | Date colectate |
|---|---|---|
| Adresa, strada, nr.: | Valeriu Cupcea 2 | |
| Instituția: | BESV - 25/8 (Grădinița 12) | |

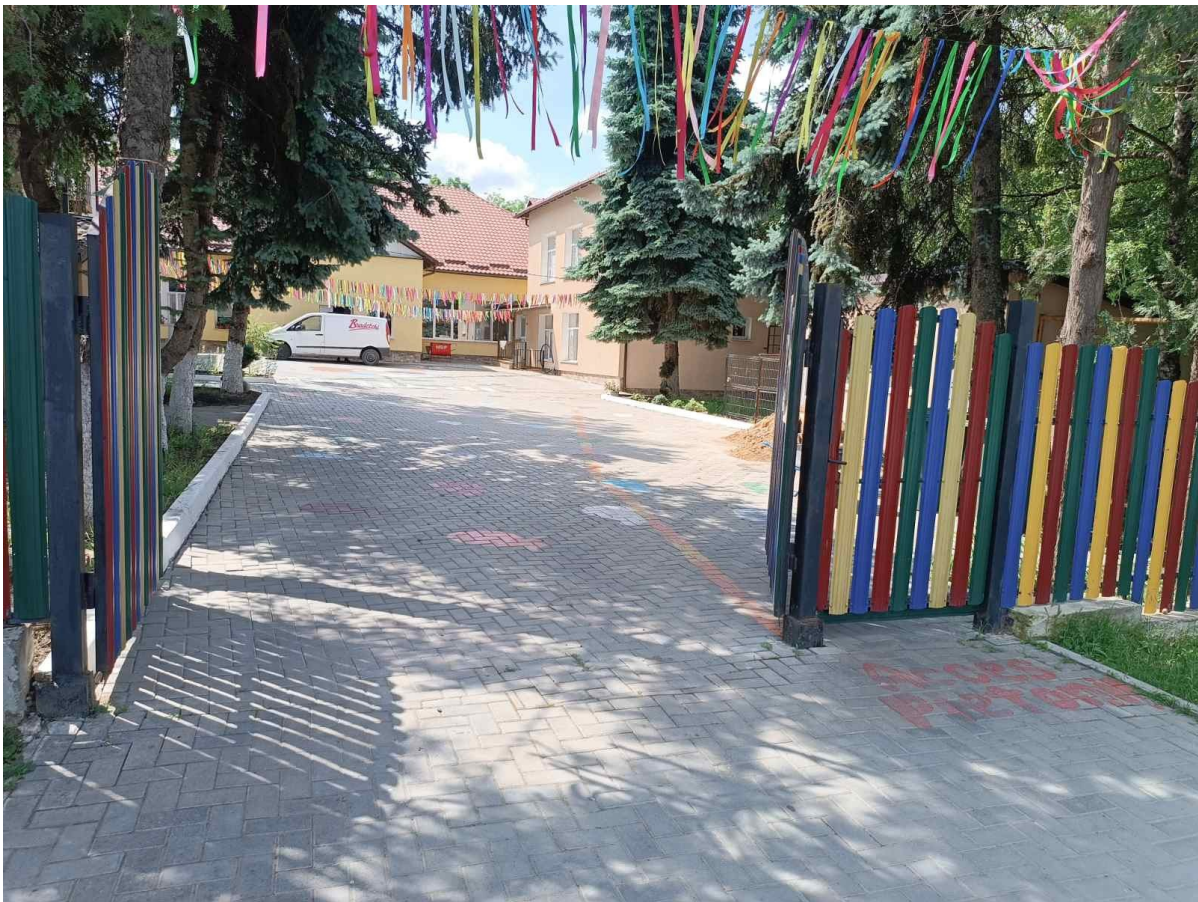
Galerie - Căi de acces către clădire

| Trecerea de pe carosabil spre trotuar/clădire: | Abruptă |
| Există pavaj tactil sau marcaj contrastant la ieșirea de pe carosabil pe trotuar: | Nu |
| Scări/Trepte: | Da, 1 scări/trepte , înălțimea:13 cm |
| Nivel: | Înclinat în coborâș |
