# Formular de evaluare a condițiilor de accesibilitate a clădirilor publice

| Categorii | Indicatori | Date colectate |
|---|---|---|
| Adresa, strada, nr.: | Stejarilor 1 | |
| Instituția: | BESV - 25/9 (Gimnaziul ID Alde Teodorovici) | |

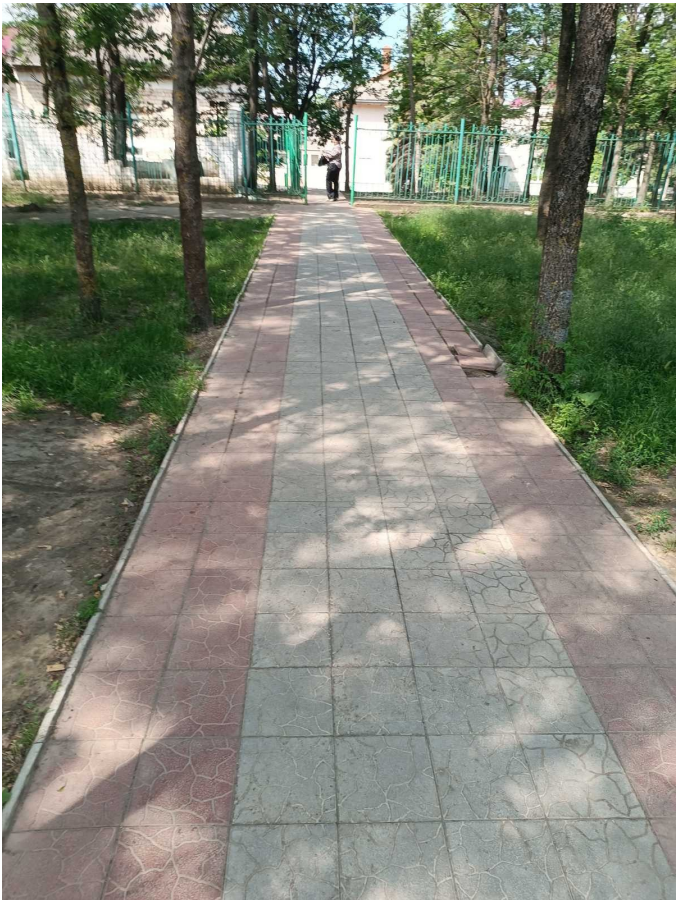
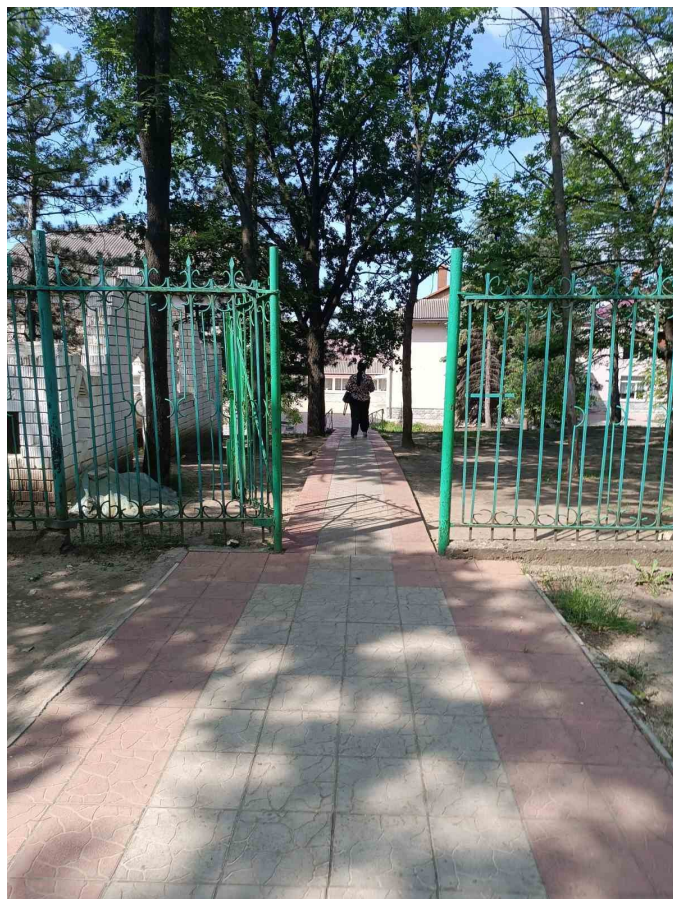
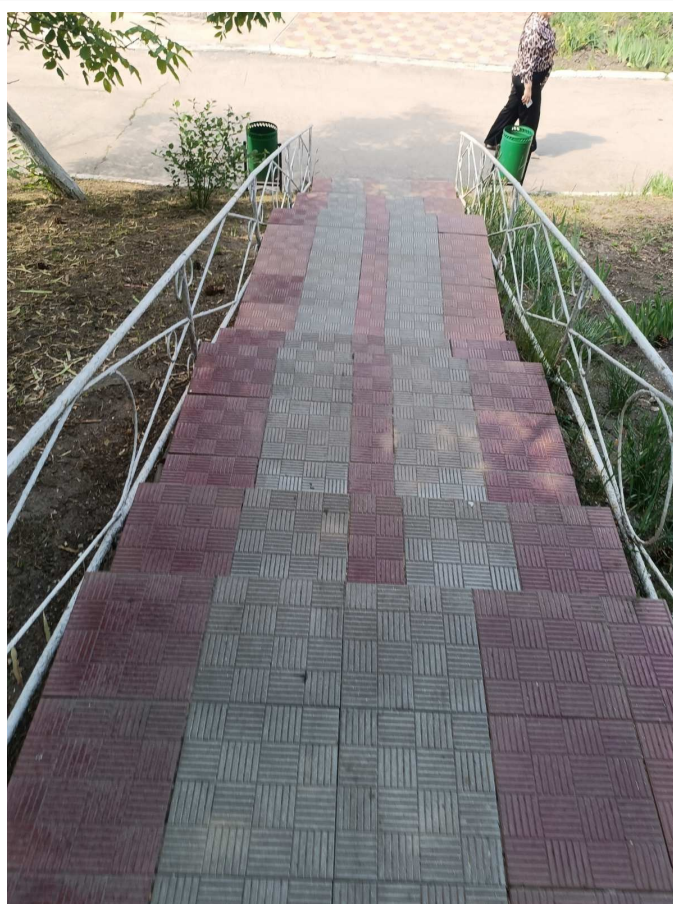
Galerie - Căi de acces către clădire

| Tip înveliș: | Asfalt |
| Scări/Trepte: | Da, 11 scări/trepte , înălțimea:150 cm |
| Nivel: | Înclinat în coborâș |

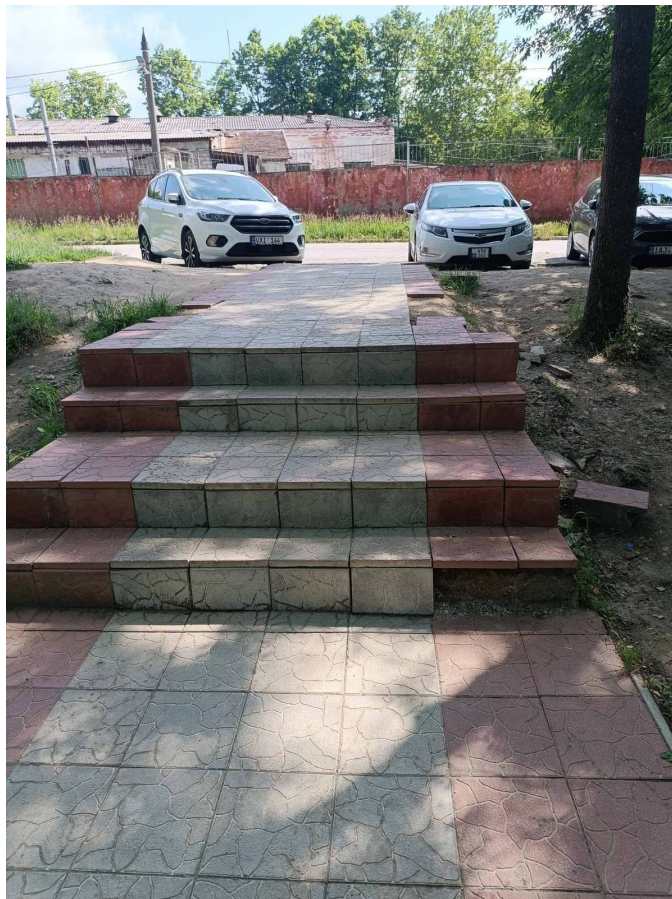
## Galerie - Loc de parcare

| Parcare obișnuită: | Da |
| Locuri de parcare amenajate pentru persoanele cu dizabilități: | Nu |

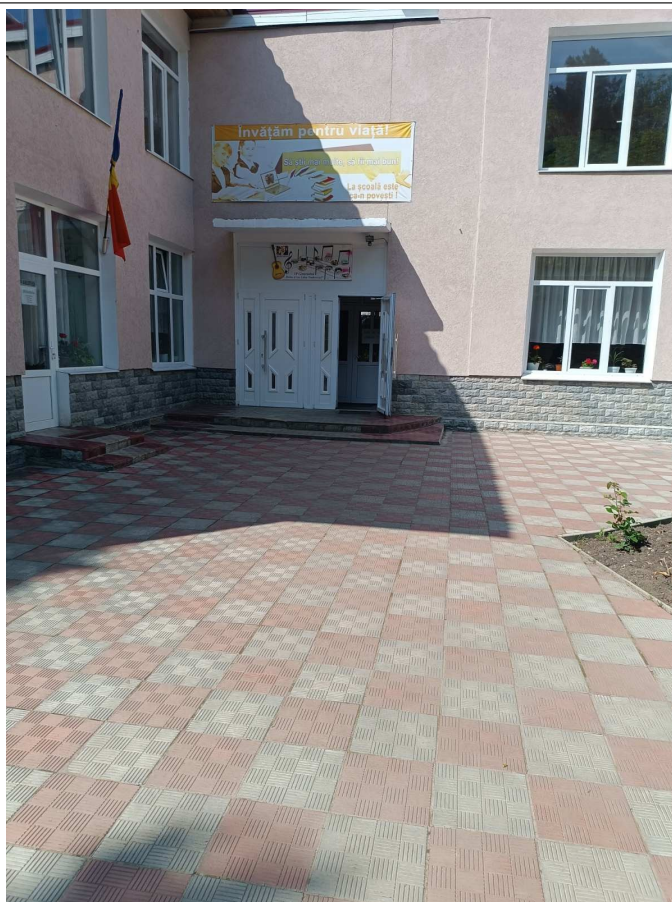
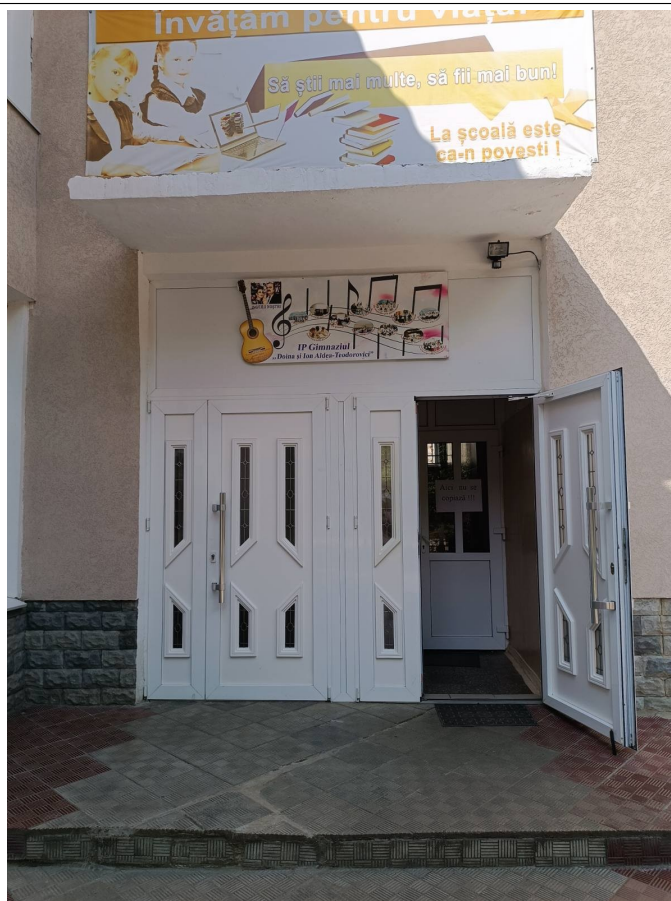
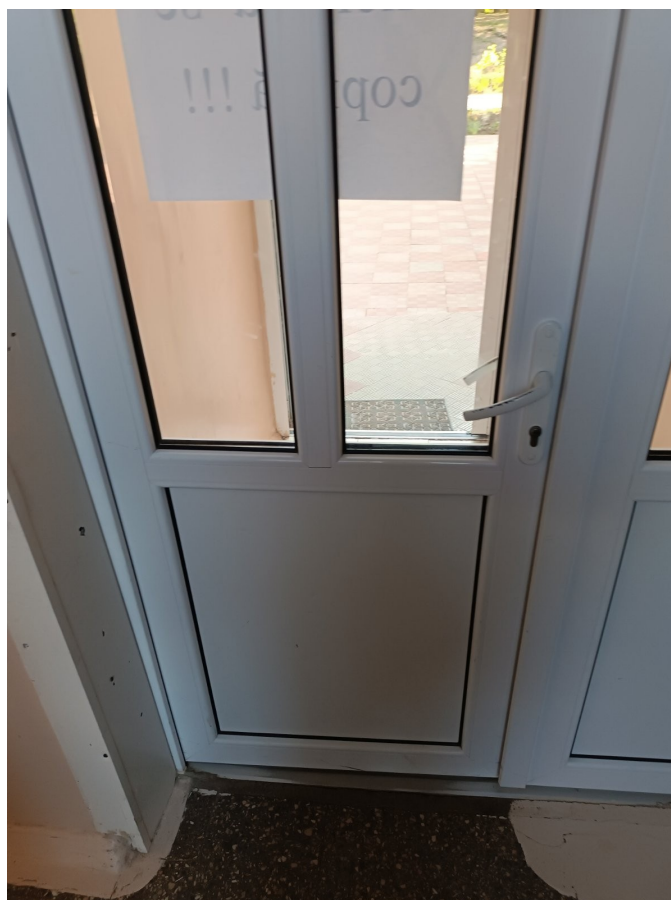
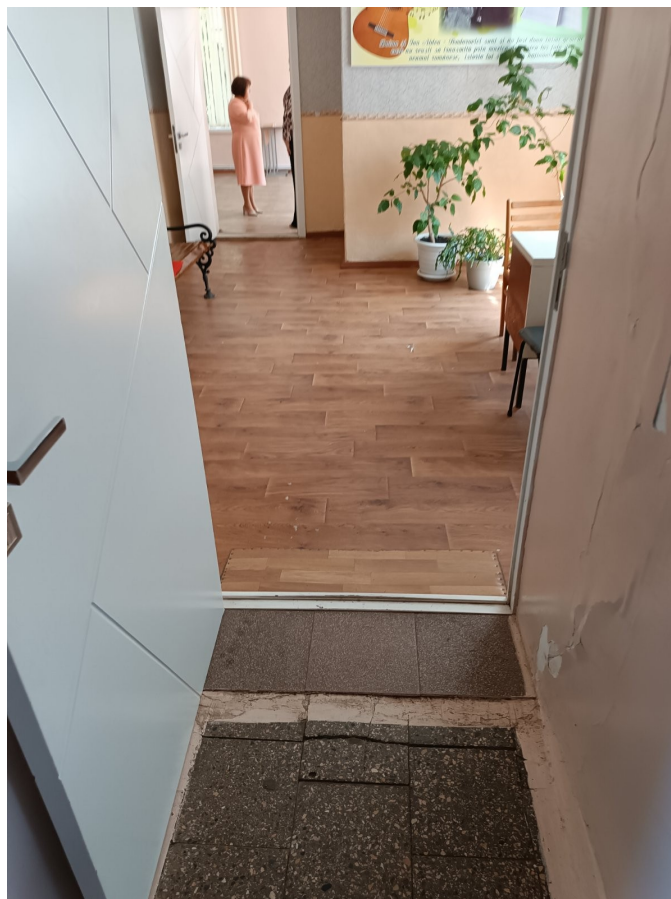
## Galerie - Intrare în clădire

| Categorii | Indicatori | Date colectate |
|---|---|---|
| | La intrare sunt trepte: | Da, 2 trepte , Înălțime totală a treptelor/scărilor (cm)18 cm |
| | Înălțimea pragului ușii (de la nivelul solului până la nivelul superior al pragului): | 18 cm<br>Standard: Se aplica regula de 1:10 |
| | Dacă există trepte, sunt semnalate treptele cu elemente contrastante și/sau tactile: | Nu<br>Standard: prima și ultima treaptă trebuie semnalate în culori contrastante |

| Dimensiuni ușă de intrare: | Dublă: 70 cm + 25 cm<br>Standard: lumina ușii duble trebuie să fie de minim 90 cm<br>Ușa mică din cea dublă se deschide |
