# Formular de evaluare a condițiilor de accesibilitate a clădirilor publice

| Categorii | Indicatori | Date colectate |
|---|---|---|
| Localitate, raion: | Cucioaia (Telenesti) | |
| Instituția: | BESV - 34/22 (Biblioteca) | |

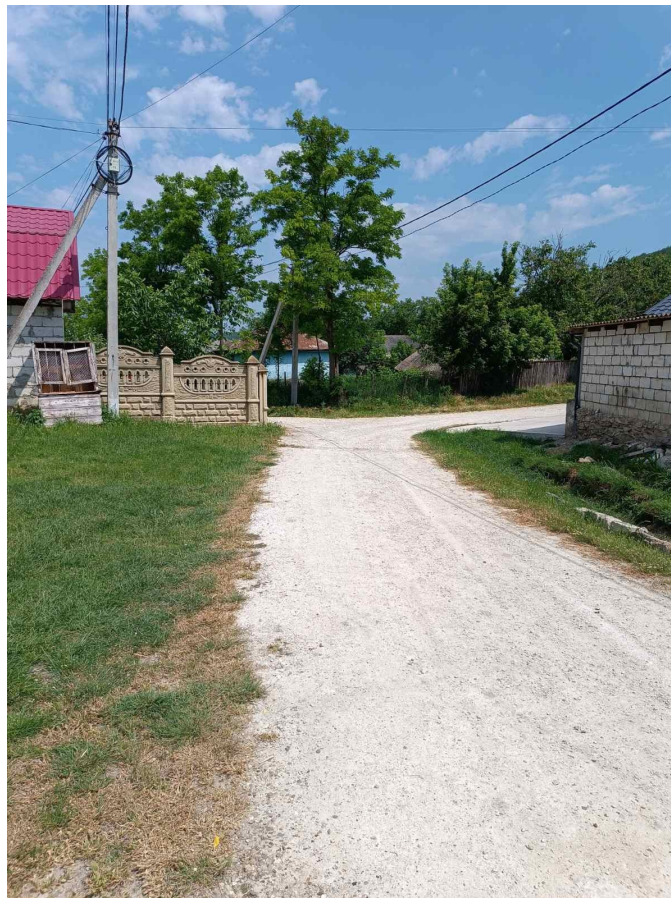
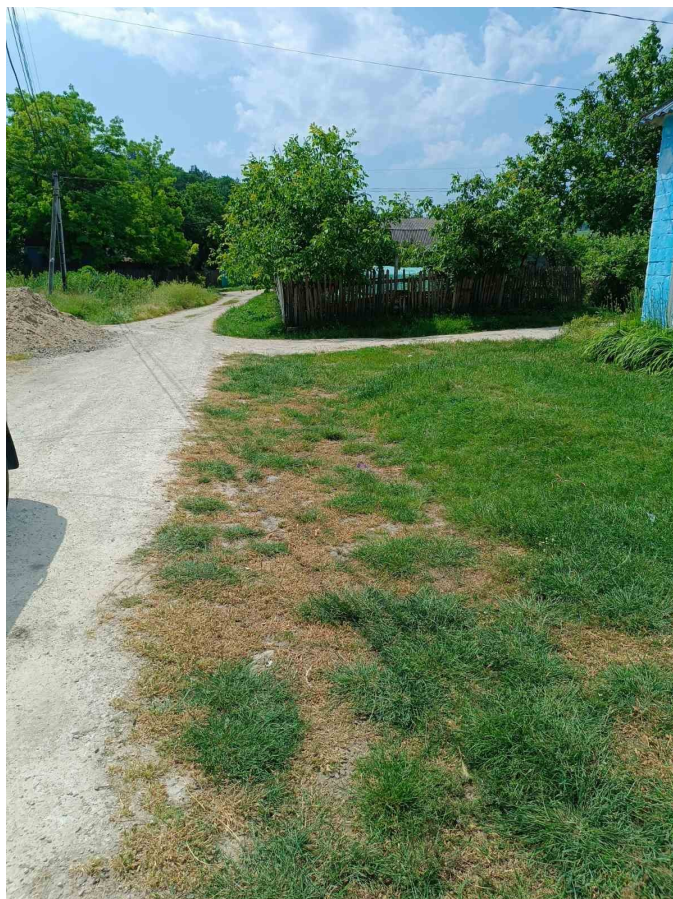
### Galerie - Căi de acces către clădire

| Tip înveliș: | Pământ tasat |
| Drumurile/Căile de acces sunt: | Denivelate |

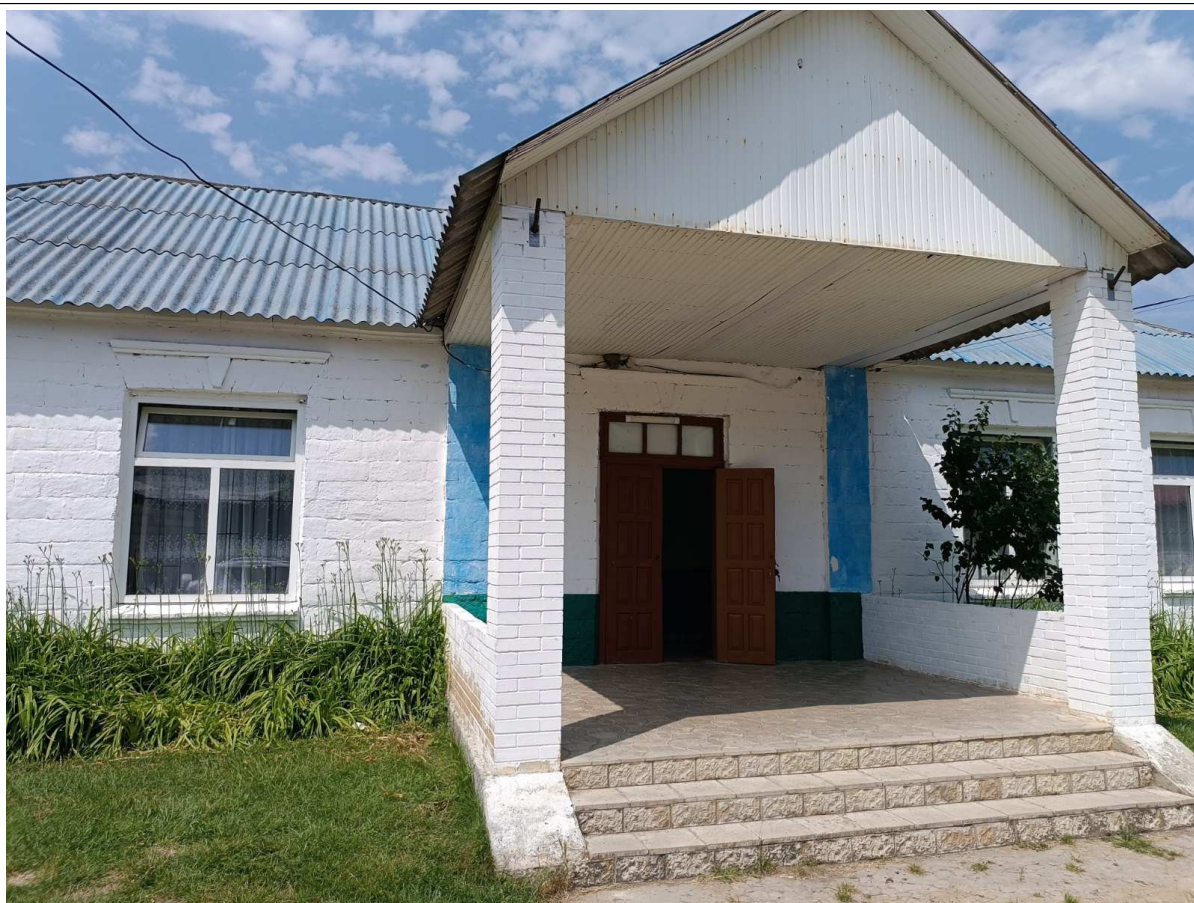
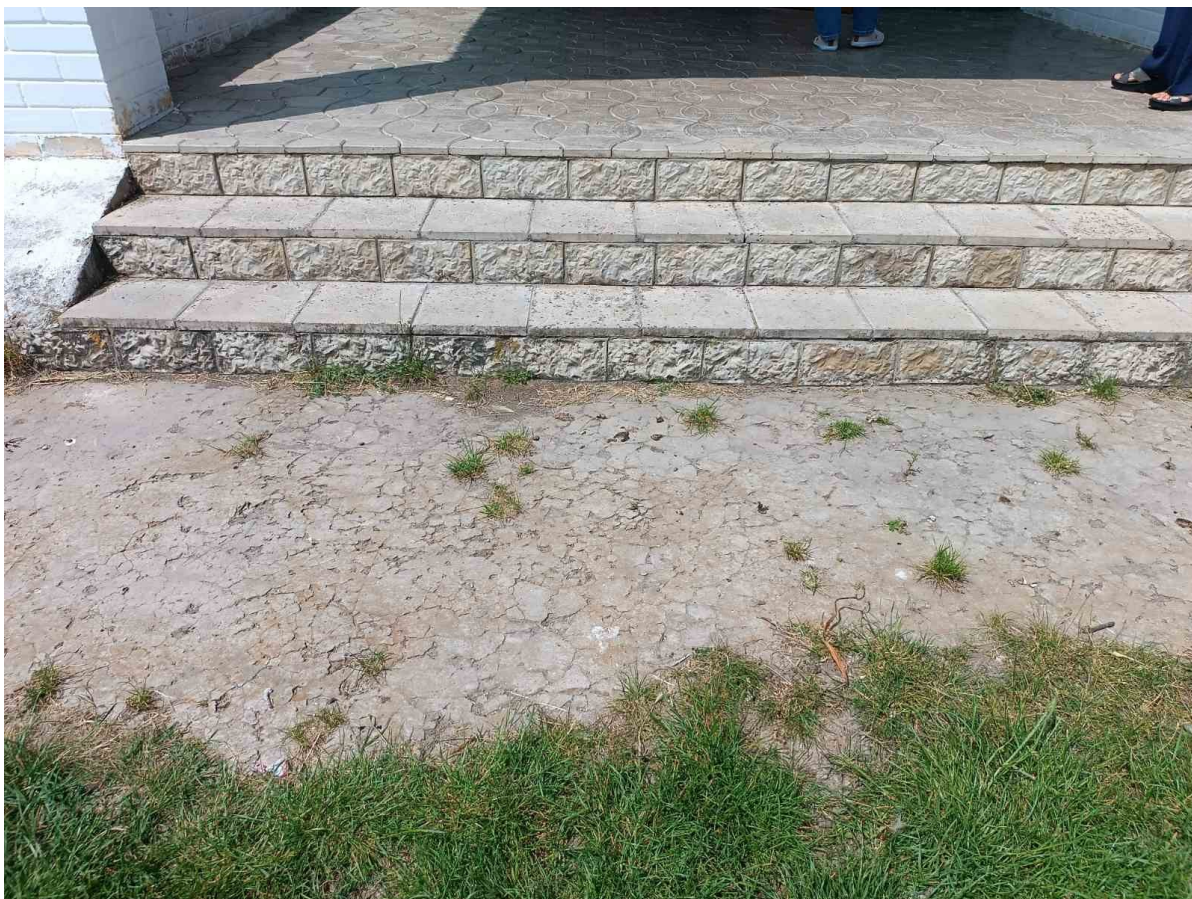
**Galerie - Intrare în clădire**

| La intrare sunt trepte: | Da, 3 trepte , Înălțime totală a treptelor/scărilor (cm)51 cm |
| Înălțimea pragului ușii (de la nivelul solului până la nivelul superior al pragului): | 51 cm<br>Standard: Se aplica regula de 1:12 |
| Dacă există trepte, sunt semnalate treptele cu elemente contrastante și/sau tactile: | Nu<br>Standard: prima și ultima treaptă trebuie semnalate în culori contrastante |
| Există rampă de acces: | Nu |

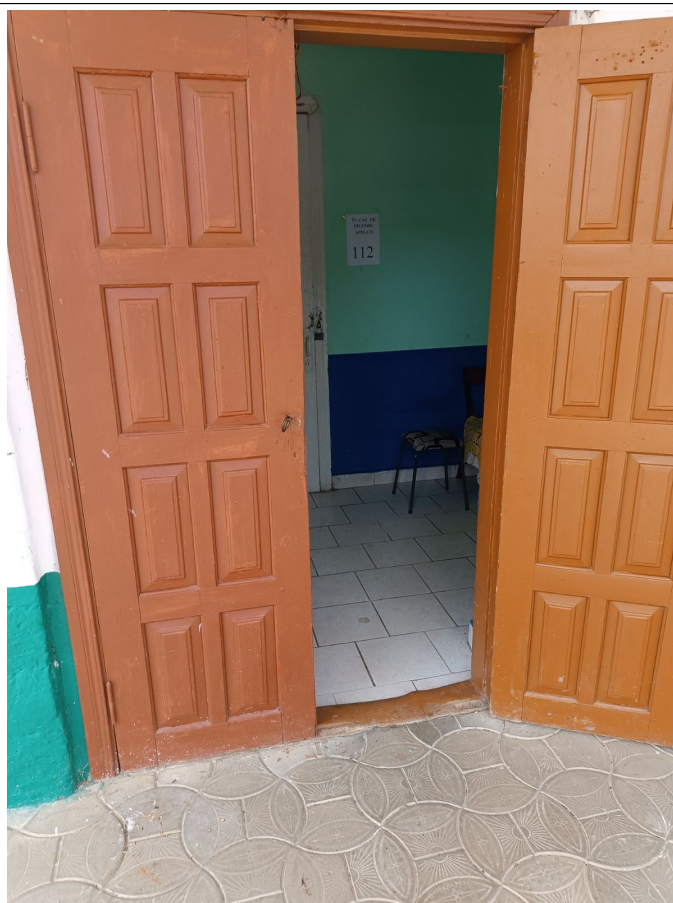
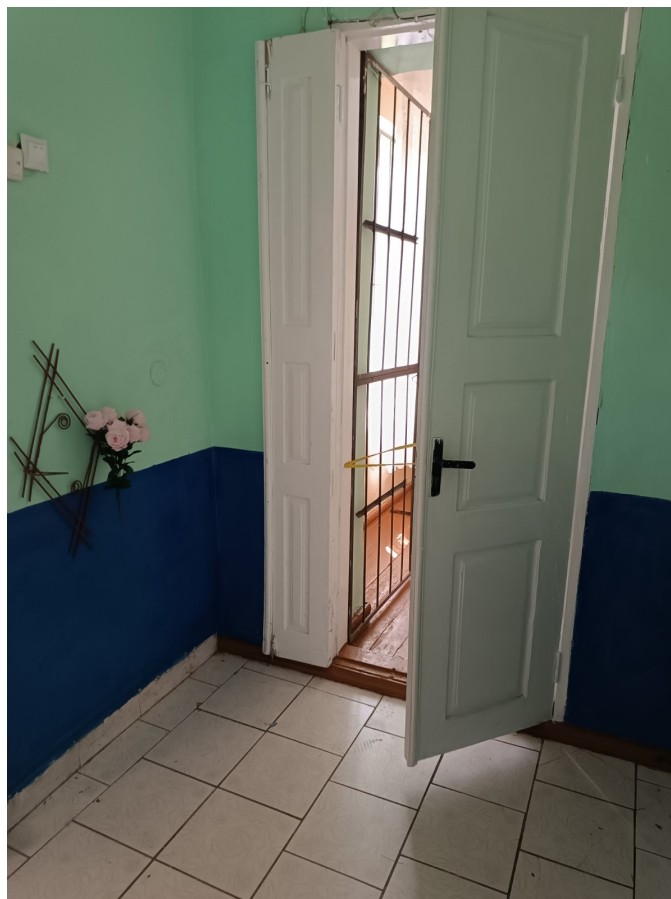
**Galerie - Uși**

| Categorii | Indicatori | Date colectate |
|---|---|---|
| | Dimensiuni ușă de intrare: | Dublă: -160 cm + 60 cm<br>Standard: lumina ușii duble trebuie să fie de minim 90 cm<br>Ușa mică din cea dublă se deschide |
| | Prag ușă de intrare: | Un prag cu înălțimea: 5 cm<br>Standard: pragul trebuie să fie de maxim 2 cm |
| | Praguri de la ușile de interior: | Prag 1 cu înălțimea: 4 cm<br>Standard: pragul trebuie să fie de maxim 2 cm |
| | Ușile de la intrare și din interiorul clădirii sunt dotate/marcate corespunzător cu semne contrastante: | Nu<br>Standard: este o diferență de culoare contrastantă (culori închise / culori deschise) între perete și podea |

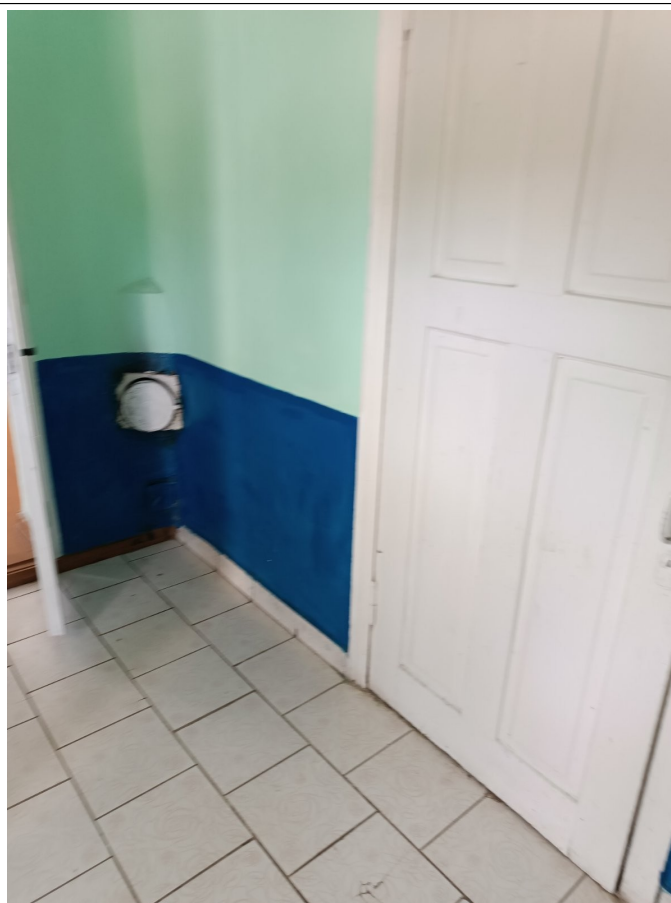
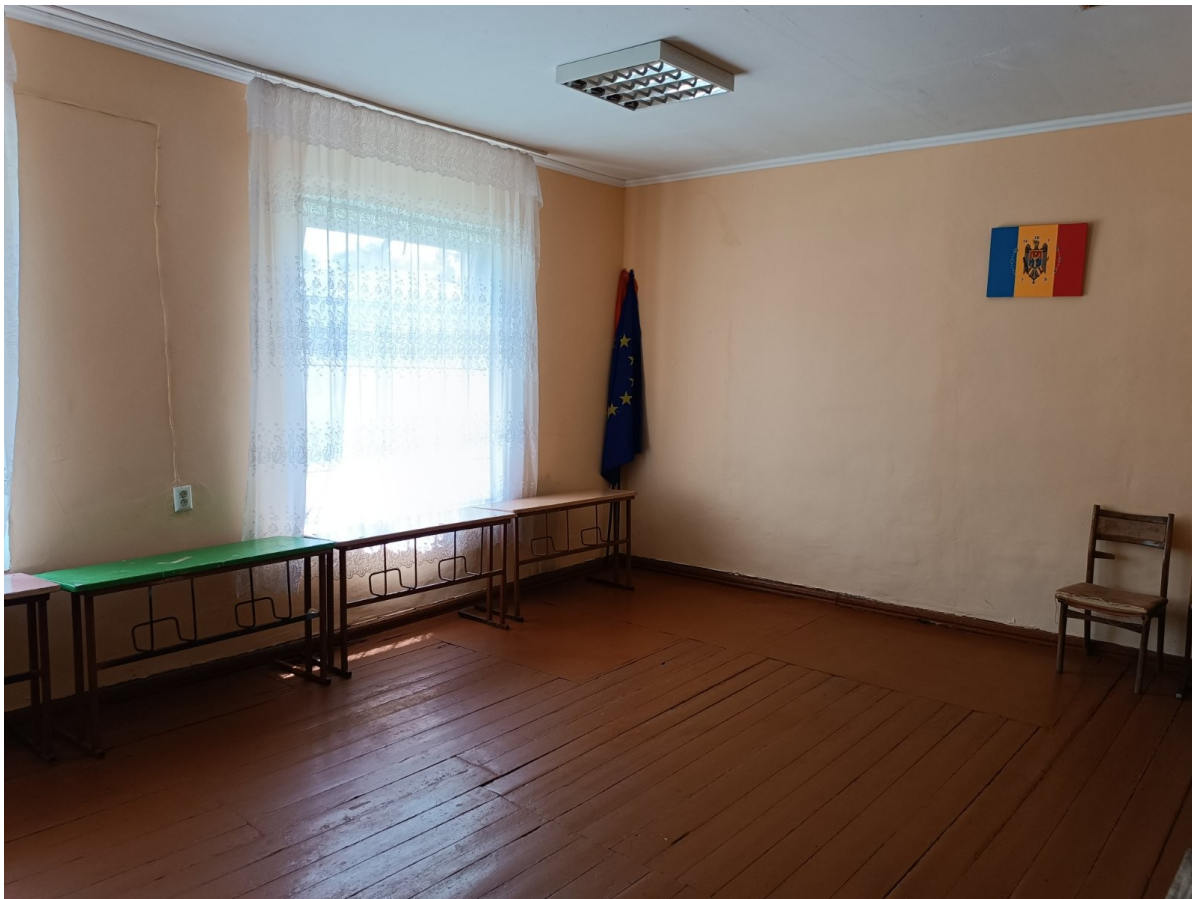
**Galerie - Coridoare**

| Lățimea coridorului (în cel mai îngust loc) este peste 150 cm? | Da |
| Pardoseala/podeaua în coridor este suprafață accesibilă: | Da |
| Culori contrastante (este o diferență de culoare contrastantă (culori închise / culori deschise) între perete și podea): | Da |
