# Formular de evaluare a condițiilor de accesibilitate a clădirilor publice

| Categorii | Indicatori | Date colectate |
|---|---|---|
| Localitate, raion: | Mihalaseni (Ocnita) | |
| Instituția: | BESV-24/28 (Camin Cultural) | |

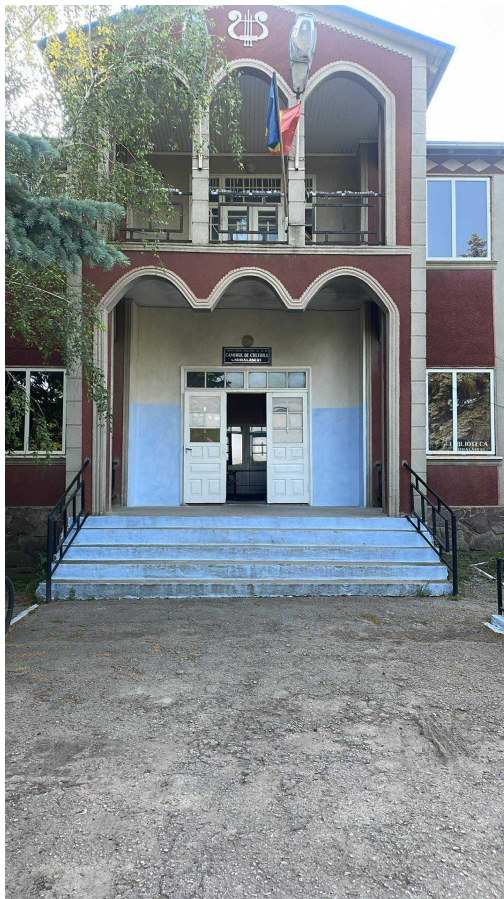
## Galerie - Căi de acces către clădire

| Tip înveliș: | Asfalt |
| Drumurile/Căile de acces sunt: | Cu fisuri / gropi |

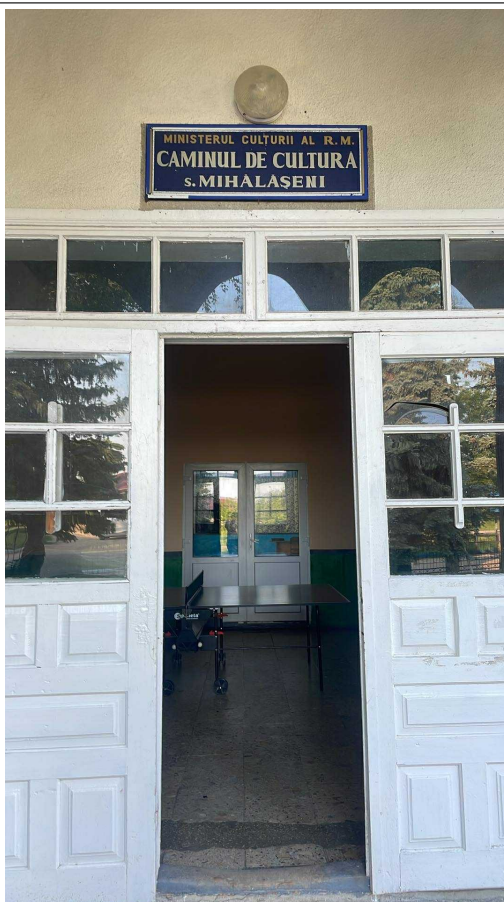
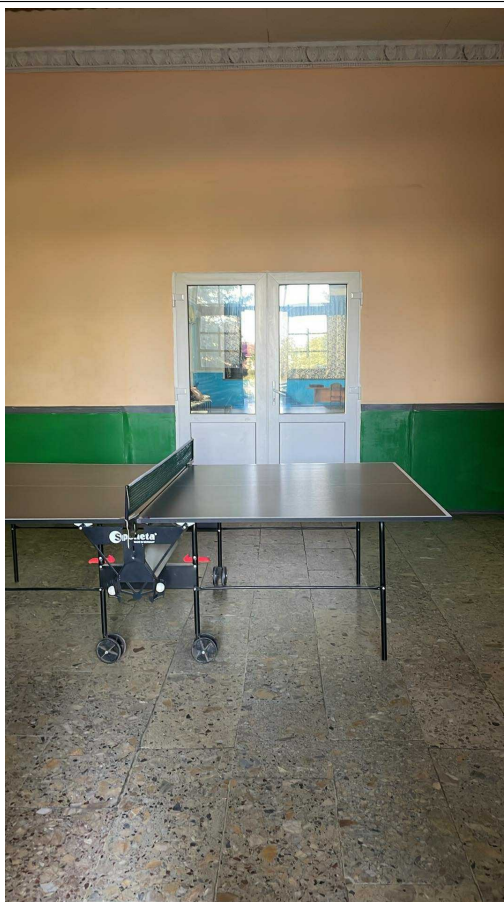
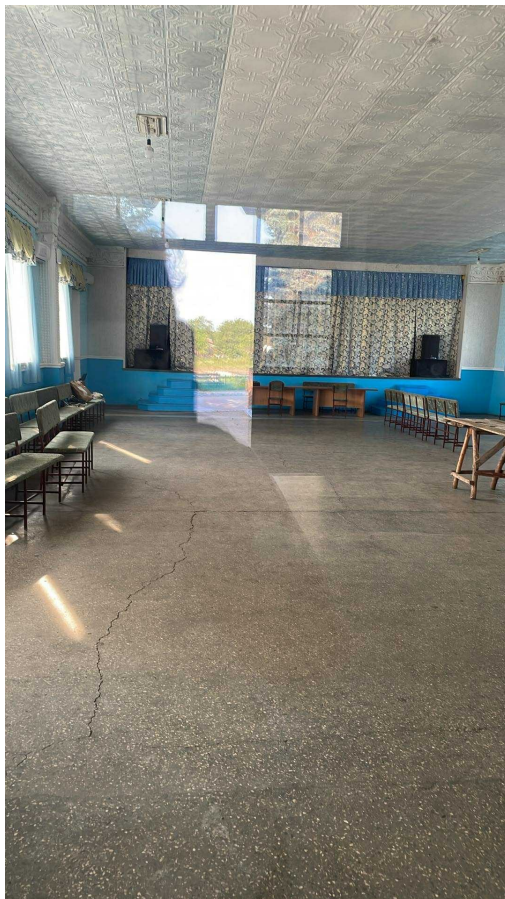
## Galerie - Uși

| Categorii | Indicatori | Date colectate |
|---|---|---|
| | Dimensiuni ușă de intrare: | Dublă: 84 cm + 83 cm<br><b>Standard: lumina ușii duble trebuie să fie de minim 90 cm</b><br>Ușa mică din cea dublă se deschide |
| | Prag ușă de intrare: | Prag exterior și interior cu înălțimile: 5 + 7 cm<br><b>Standard: pragul trebuie să fie de maxim 2 cm</b> |
| | Praguri de la ușile de interior: | Prag 1 cu înălțimea: 18 cm<br><b>Standard: pragul trebuie să fie de maxim 2 cm</b> |
