# Formular de evaluare a condițiilor de accesibilitate a clădirilor publice

| Categorii | Indicatori | Date colectate |
|---|---|---|
| Localitate, raion: | Opaci (Causeni) | |
| Instituția: | BESV-10/33 ( Casa de Cultură) | |

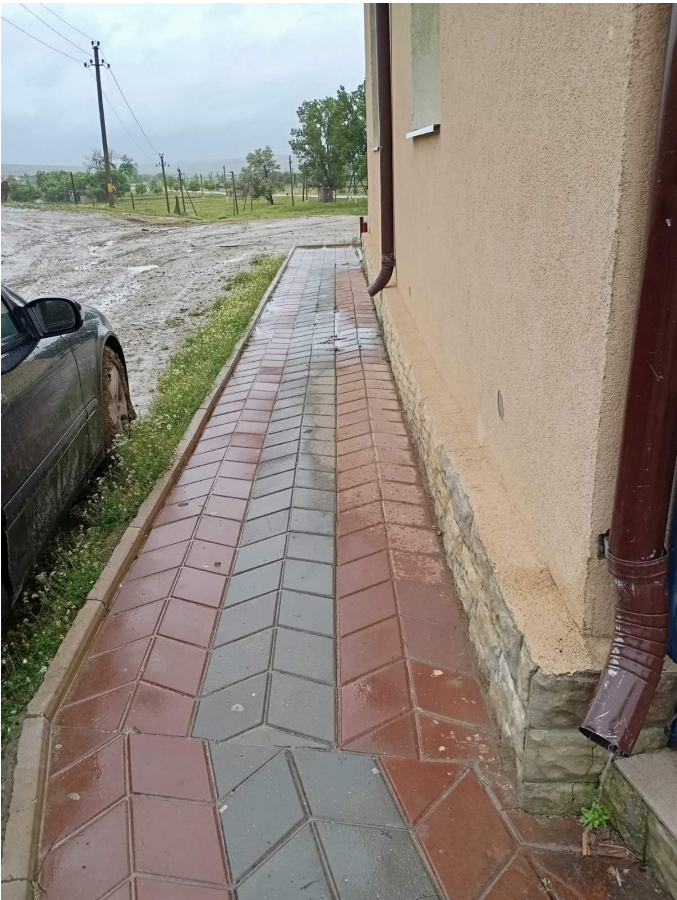
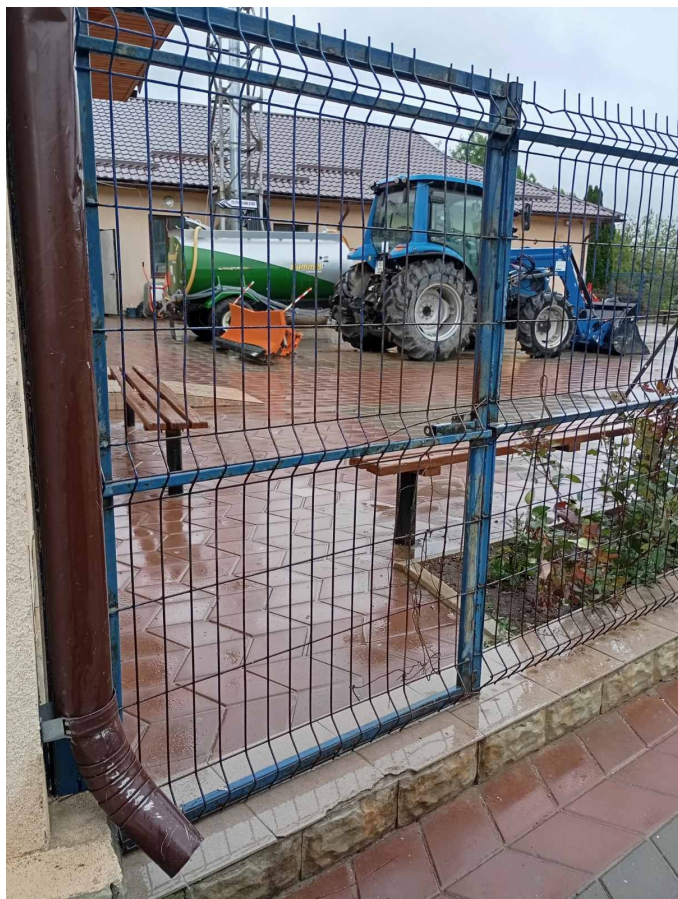
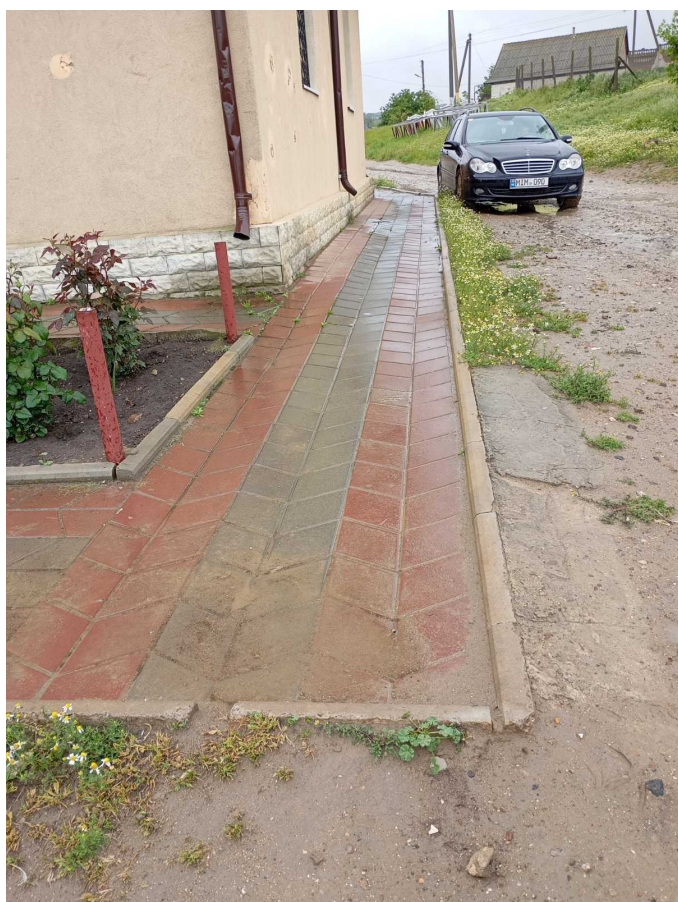
Galerie - Căi de acces către clădire

| Tip înveliș: | Pământ tasat |
| Drumurile/Căile de acces sunt: | Deteriorate |
| Prag poartă: | Da, are înălțimea: 15 cm |

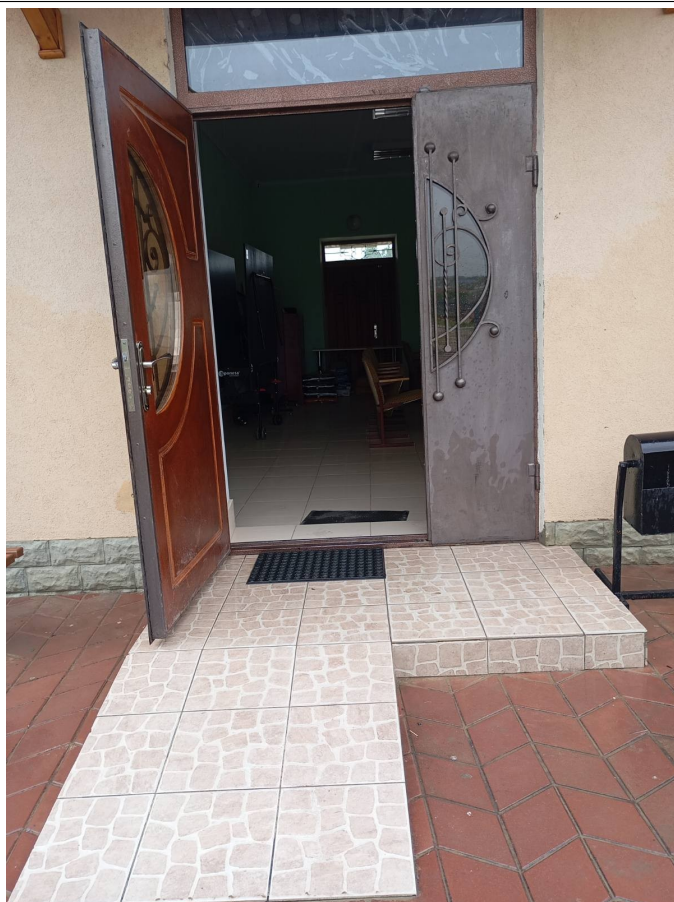
## **Galerie - Intrare în clădire**

| Dimensiuni ușă de intrare: | Dublă: 90 cm + 20 cm<br>Standard: lumina ușii duble trebuie să fie de minim 90 cm<br>Ușa mică din cea dublă se deschide |
| Prag ușă de intrare: | Un prag cu înălțimea: 3 cm<br>Standard: pragul trebuie să fie de maxim 2 cm |

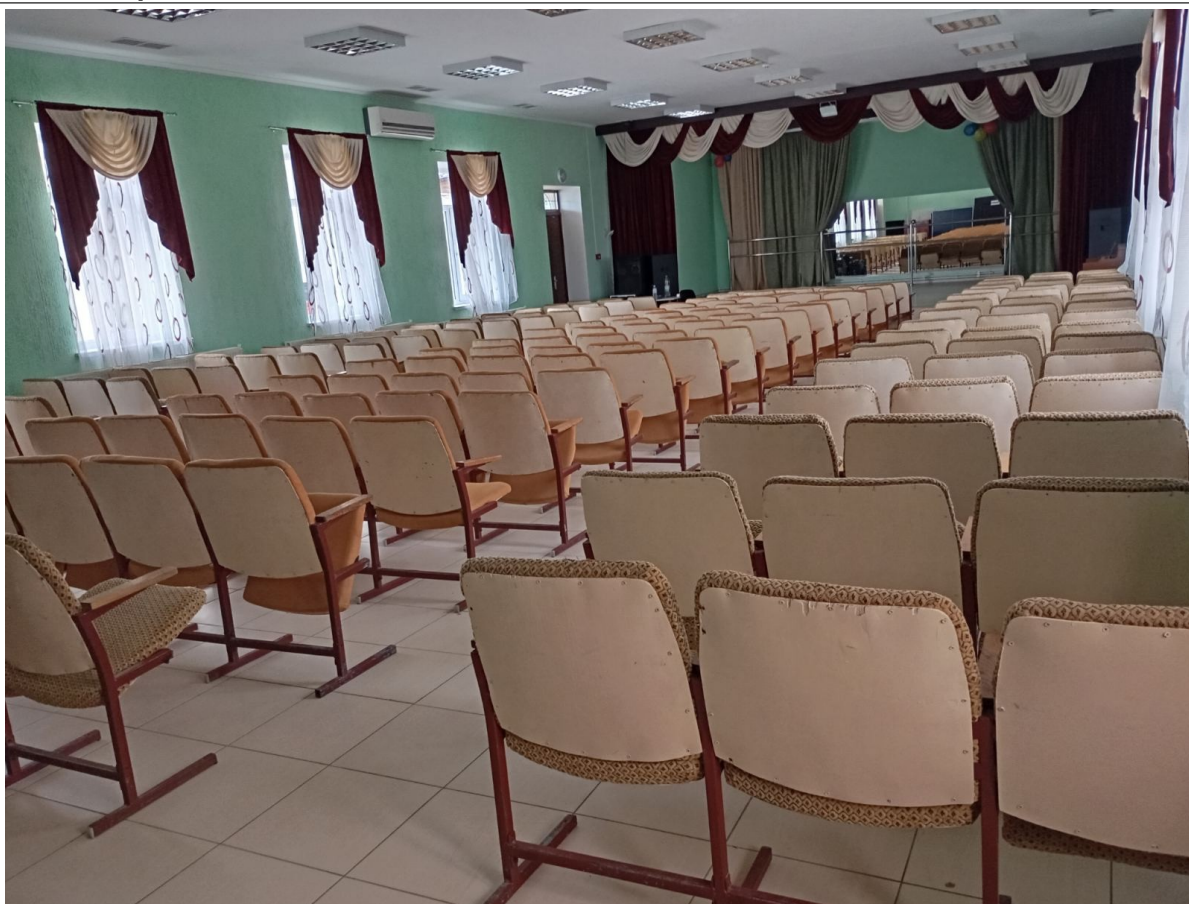
## **Galerie - Sala de prestare a serviciului**

| În sală este spațiu de manevră pentru un scaun rulant cu diagonala minimă de 140 cm: | Da |
| Culori contrastante pentru sală: | Da<br>Standard: este o diferență de culoare contrastantă (culori închise / culori deschise) între perete și podea |
