# Formular de evaluare a condițiilor de accesibilitate a clădirilor publice

Data: 09-06-2025

| Categorii | Indicatori | Date colectate |
|---|---|---|
| Instituția: | BESV-24/5 (Gradinita Nr.1) | |

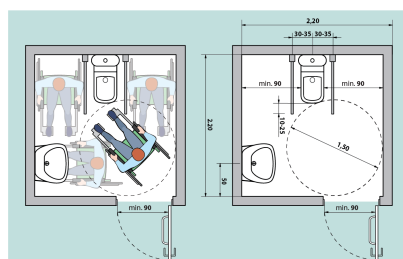
Fig. V.42.a Aranjarea unei cabine WC adaptate - tip A

Grup sanitar în exterior:

Grup sanitar în interior:

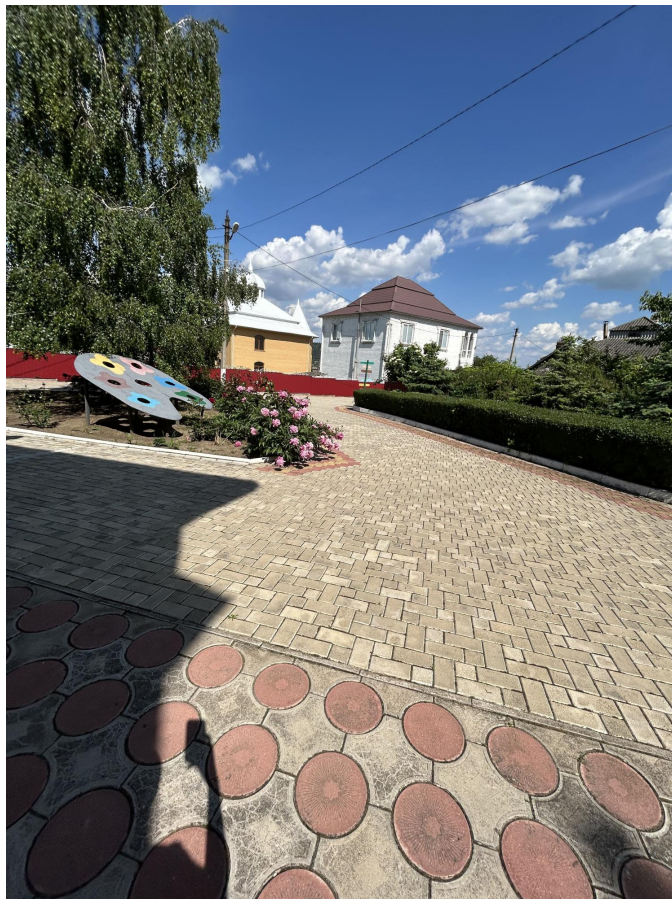
## **Galerie - Căi de acces către clădire**

| Tip înveliș: | Pavaj |
| Drumurile/Căile de acces sunt: | Calitative |
| Trotuare: | Nu |
| Trecerea de pe carosabil spre trotuar/clădire: | Lină |
| Poartă intrare: | Da, are lățimea: 110 cm |
| Prag poartă: | Nu |
| Există pavaj tactil sau marcaj contrastant la ieșirea de pe carosabil pe trotuar: | Nu |
| Trotuarul are pavaj tactil sau marcaj contrastant: | Nu |
| Borduri: | Nu |
| Scări/Trepte: | Nu |
| Bariere (piloni și/sau bolarzi stradali, panouri publicitare): | Nu |
| Nivel: | Orizontal |

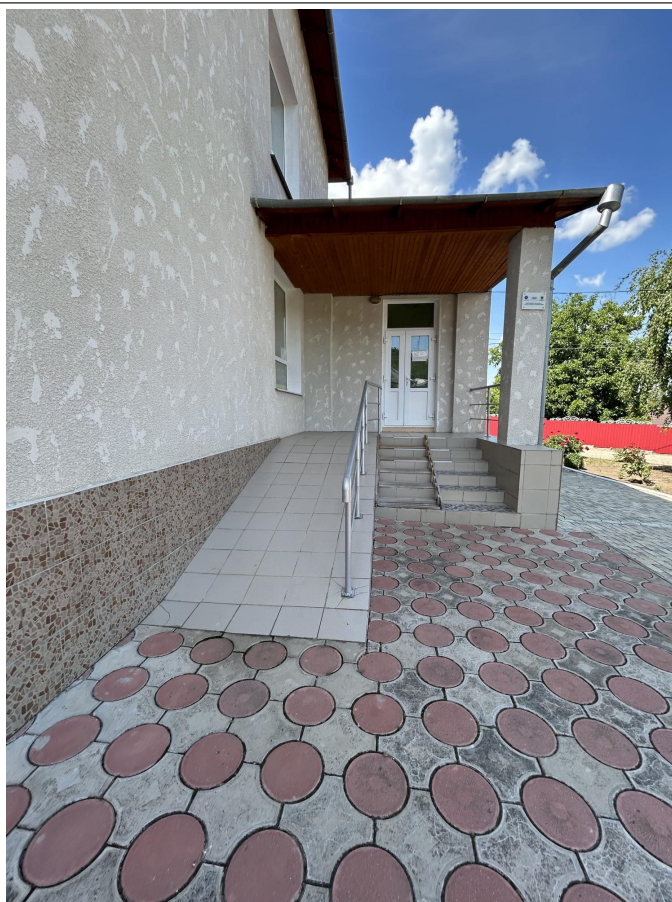
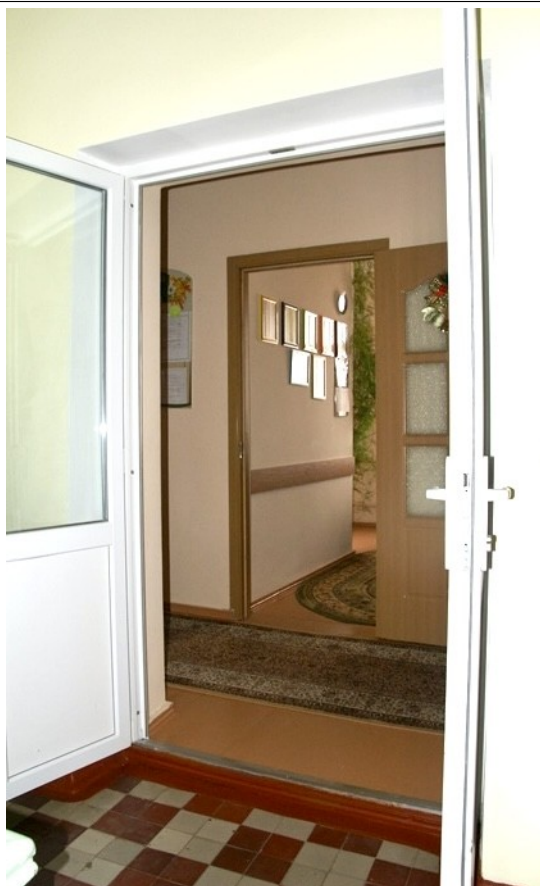
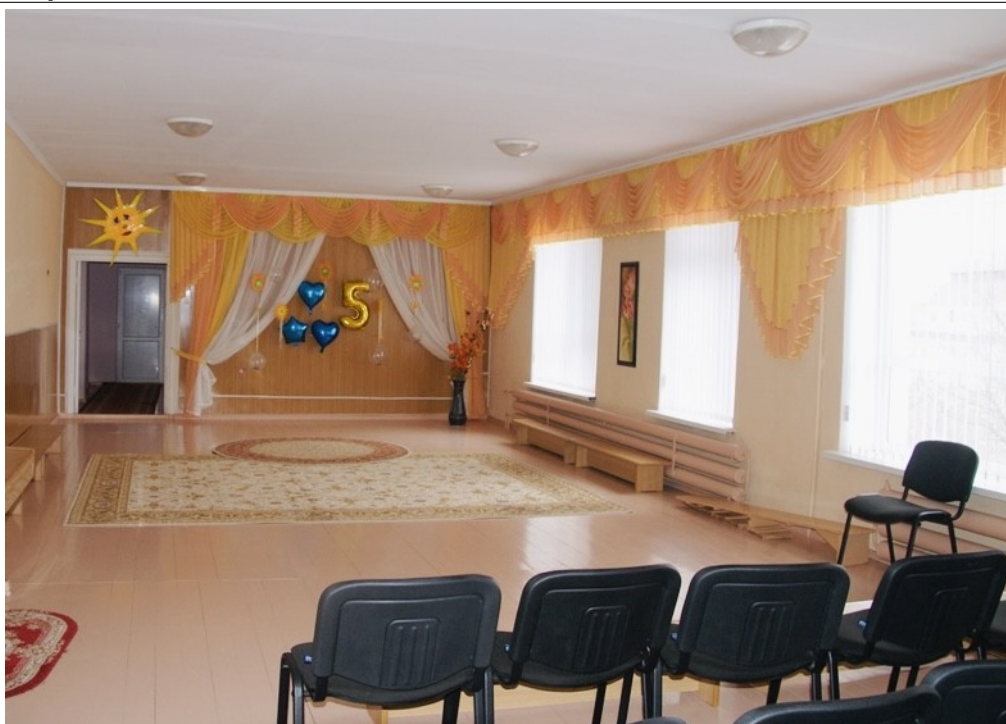
## **Galerie - Intrare în clădire**

| Intrarea în clădire este la nivelul solului: | Nu |
| La intrare sunt trepte: | Da, 6 trepte , Înălțime totală a treptelor/scărilor (cm)84 cm |
| Înălțimea pragului ușii (de la nivelul solului până la nivelul superior al pragului): | 84 cm<br>! Pentru h - până în 20 cm - se aplica regula de 1:10<br>! La fiecare 9 m de cm x 140 cm |
| Dacă există trepte, sunt semnalate treptele cu elemente contrastante și/sau tactile: | Nu<br>Standard: prima și ultima treaptă trebuie semnalate în culori contrastante |
| Există rampă de acces: | Da |
| Lungimea rampei: | 410 cm |
| Lățimea rampei: | 125 cm |
| Sunt bare de suport: | Da<br>Bara este doar pe partea da . Barele au un rând.<br>Înălțimea barele de jos: 60. |
| Rampa are bară de siguranță: (din țeavă sau beton, la H = 5-10 cm) | Nu |
