# Formular de evaluare a condițiilor de accesibilitate a clădirilor publice

| Categorii | Indicatori | Date colectate |
|---|---|---|
| Localitate, raion: | Petrunea (Glodeni) | |
| Instituția: | BESV-19/31(Camin cultural) | |

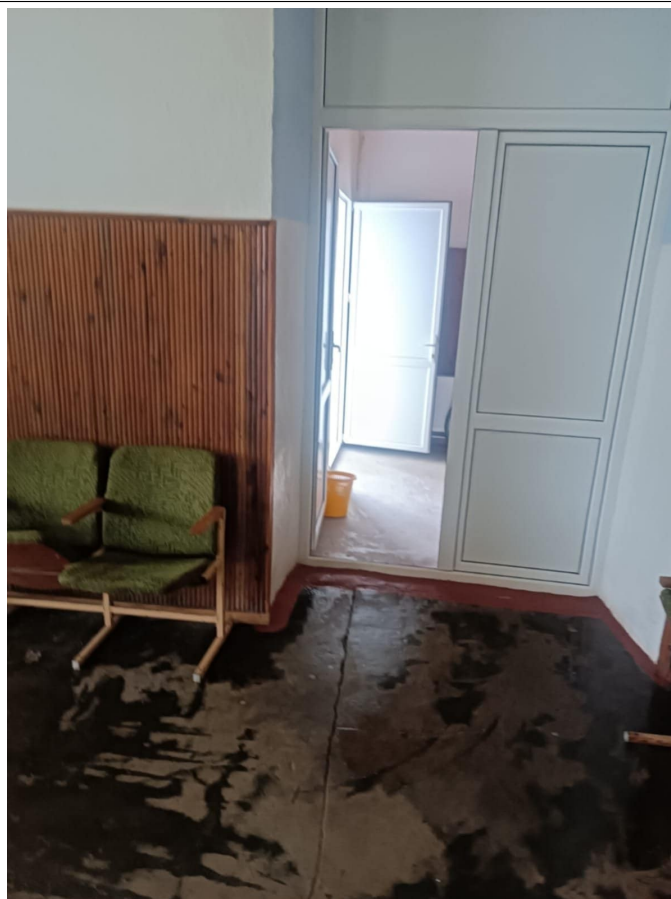
## **Galerie - Coridoare**

| Coridoare: | Da |
| Lățimea coridorului (în cel mai îngust loc) este peste 150 cm? | Da |
| Pardoseala/podeaua în coridor este suprafață accesibilă: | Da |
| Culori contrastante (este o diferență de culoare contrastantă (culori închise / culori deschise) între perete și podea): | Da |

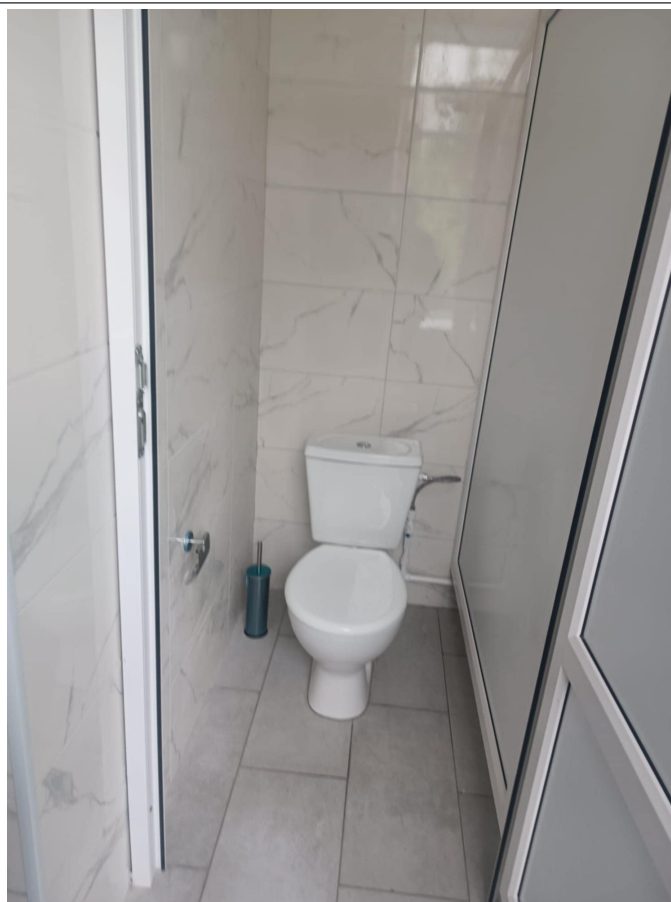
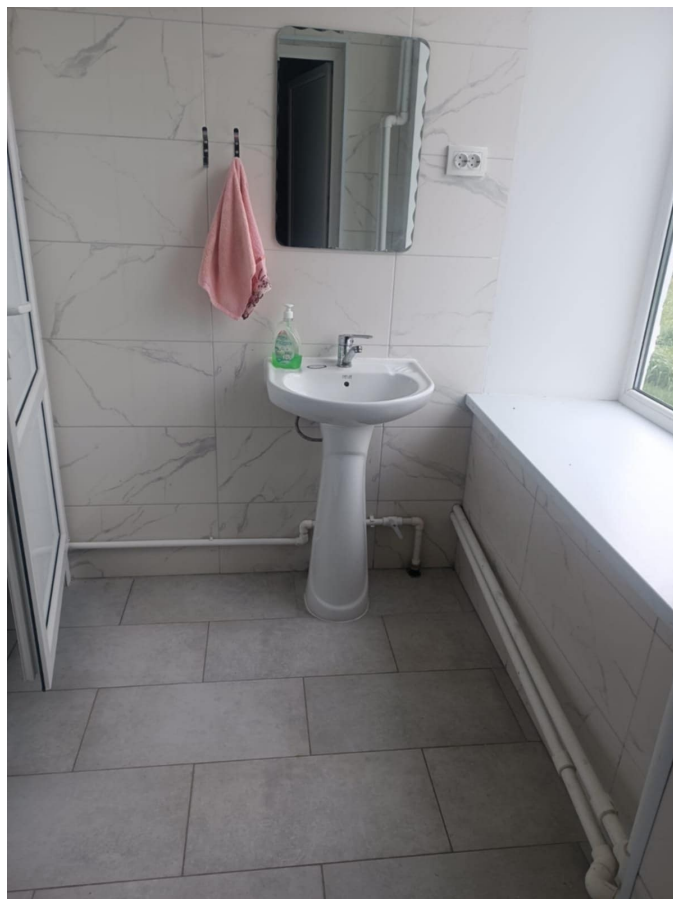
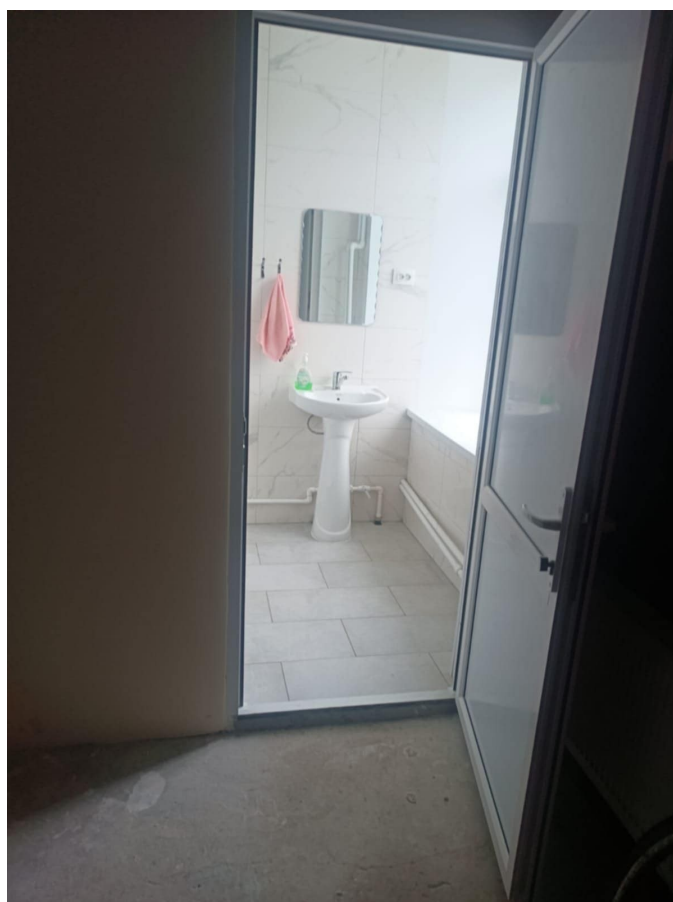
## **Galerie - Grup sanitar**

Ușa de intrare WC interior, lățime:

75 cm  
Standard: ușa trebuie să fie de minim 90 cm

Prag cu înălțimea: 7 cm  
Standard: maxim 2 cm

80 cm x 125 cm  
Standard: minim 160 x 180 cm

Nu

| Categorii | Indicatori | Date colectate |
|---|---|---|
| | Culori contrastante: | Nu<br>Standard: este o diferență de culoare contrastantă (culori închise / culori deschise) între perete și podea |
