# Formular de evaluare a condițiilor de accesibilitate a clădirilor publice

Data: 26-05-2025

Echipa de evaluare: Vasile Savca, monitor de accesibilitate

| Categorii | Indicatori | Date colectate |
|---|---|---|
| Instituția: | BESV-10/16 ( Casa de Cultură) | |

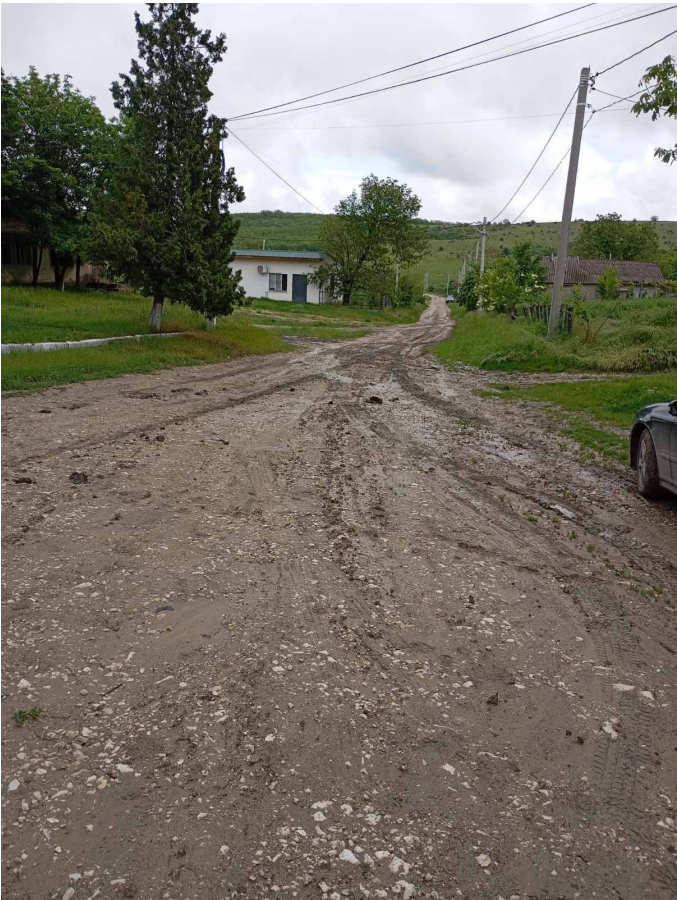
Galerie - Căi de acces către clădire

| Tip înveliș: | Prundiș |
| Drumurile/Căile de acces sunt: | Deteriorate |
| Trotuare: | Nu |

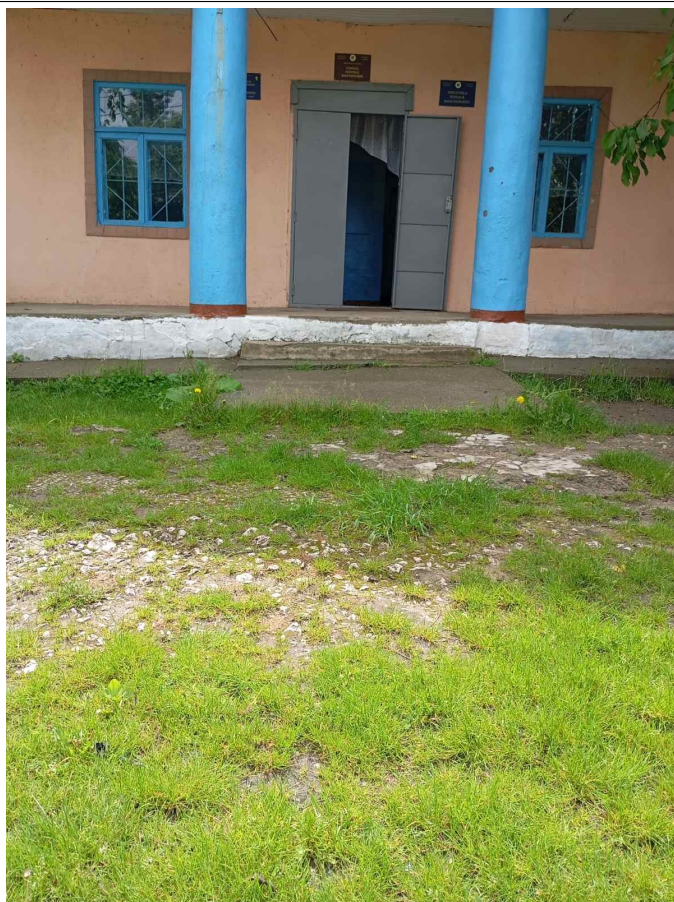
## **Galerie - Intrare în clădire**

| Intrarea în clădire este la nivelul solului: | Nu |
| La intrare sunt trepte: | Da, 2 trepte , Înălțime totală a treptelor/scărilor (cm)16 cm |
| Înălțimea pragului ușii (de la nivelul solului până la nivelul superior al pragului): | 40 cm<br>Standard: Se aplica regula de 1:12 |
| Dacă există trepte, sunt semnalate treptele cu elemente contrastante și/sau tactile: | Nu<br>Standard: prima și ultima treaptă trebuie semnalate în culori contrastante |
| Există rampă de acces: | Nu |

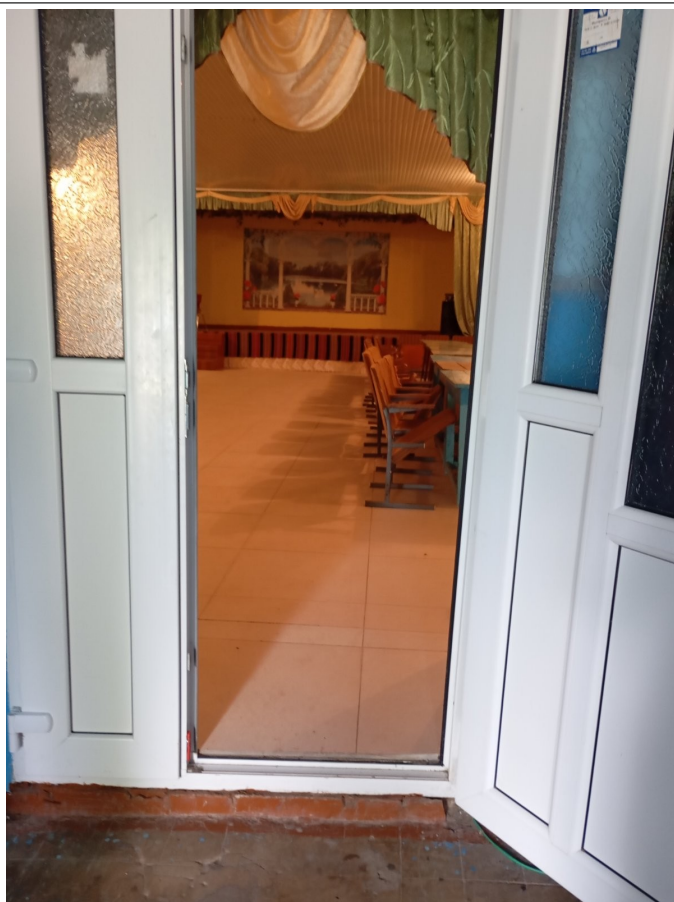
## **Galerie - Sala de prestare a serviciului**

Parter

Da

Nu
