# Formular de evaluare a condițiilor de accesibilitate a clădirilor publice

| Categorii | Indicatori | Date colectate |
|---|---|---|
| Localitate, raion: | Naslavcea (Ocnita) | |
| Instituția: | BESV-24/29 (Primaria) | |

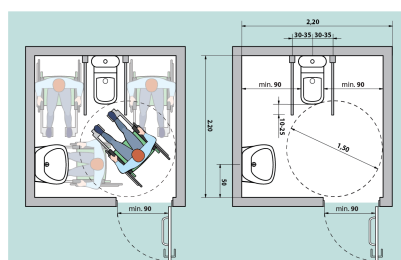
Fig. V.42.a Aranjarea unei cabine WC adaptate - tip A

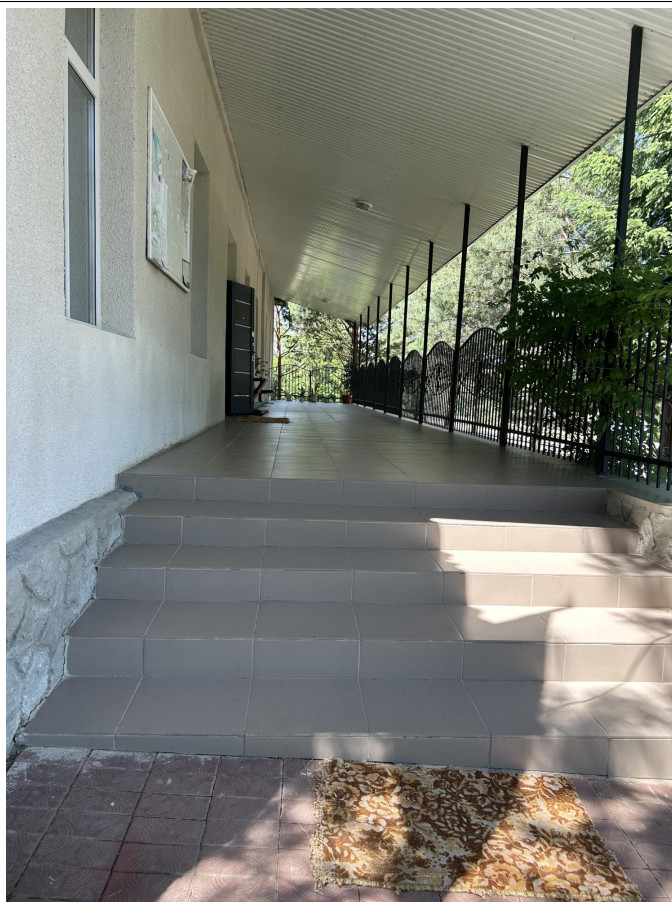
## **Galerie - Intrare în clădire**

| La intrare sunt trepte: | Da, 5 trepte , Înălțime totală a treptelor/scărilor (cm)80 cm |
| Înălțimea pragului ușii (de la nivelul solului până la nivelul superior al pragului): | 80 cm<br>! Pentru h - până în 20 cm - se aplica regula de 1:10<br>! La fiecare 9 m de cm x 140 cm |
| Dacă există trepte, sunt semnalate treptele cu elemente contrastante și/sau tactile: | Nu<br>Standard: prima și ultima treaptă trebuie semnalate în culori contrastante |

| Categorii | Indicatori | Date colectate |
|---|---|---|
| | Dimensiuni ușă de intrare: | Simplă: 74 cm<br>Standard: trebuie să fie de minim 90 cm<br>- |
| | Prag ușă de intrare: | Prag exterior și interior cu înălțimile: 4 + 4 cm<br>Standard: pragul trebuie să fie de maxim 2 cm |

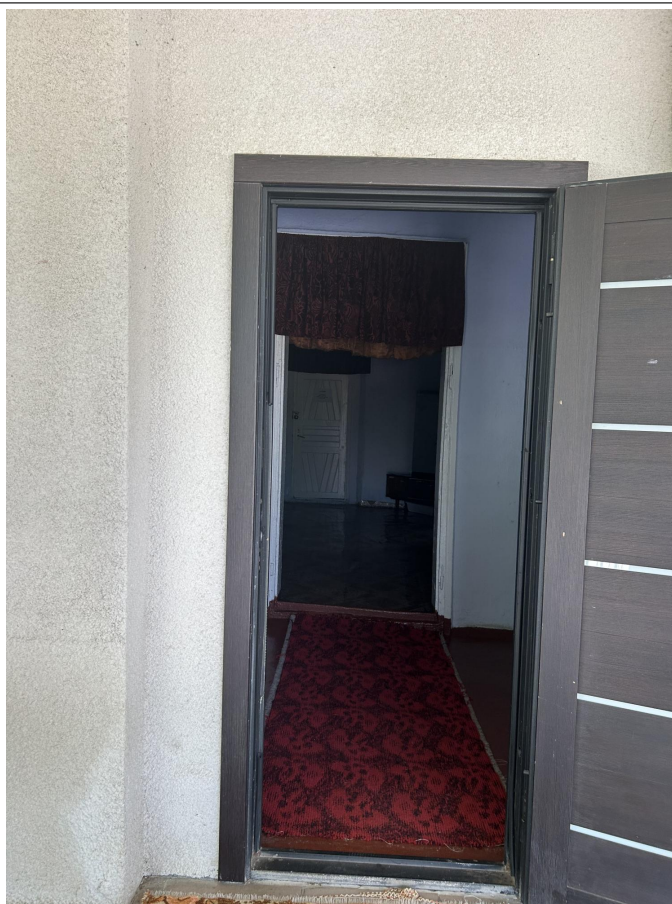
## **Galerie - Coridoare**

| Lățimea coridorului (în cel mai îngust loc) este peste 150 cm? | Da |
| Culori contrastante (este o diferență de culoare contrastantă (culori închise / culori deschise) între perete și podea): | Da |
| Iluminare bună (lumină de zi și lumină artificială) pe hol și pe culoarele principale: | Parțial |
