# Formular de evaluare a condițiilor de accesibilitate a clădirilor publice

Data: 27-05-2025

| Categorii | Indicatori | Date colectate |
|---|---|---|
| Instituția: | BESV-10/14 ( Bibliotecă ) | |

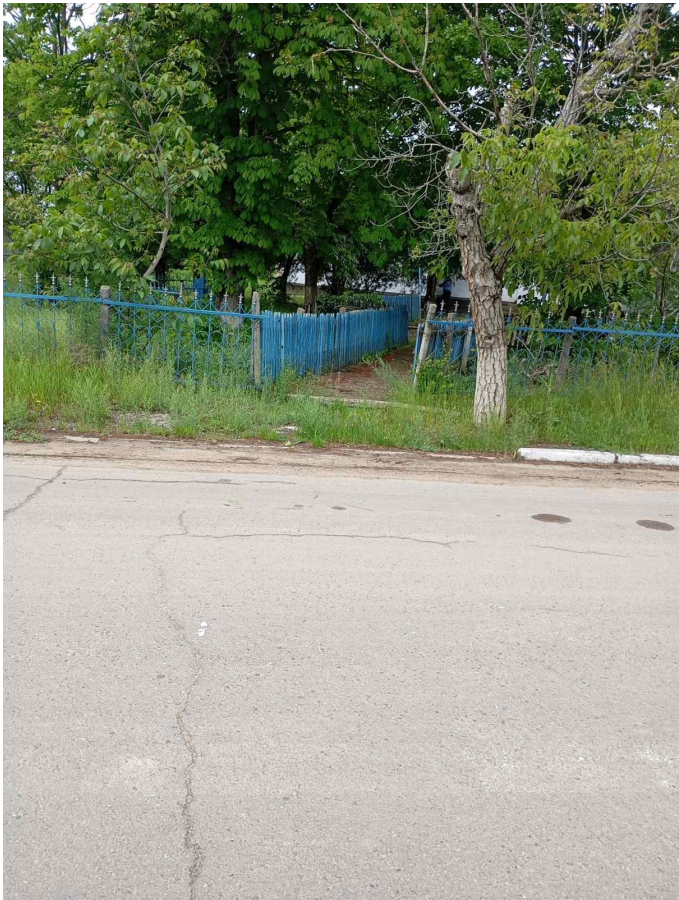
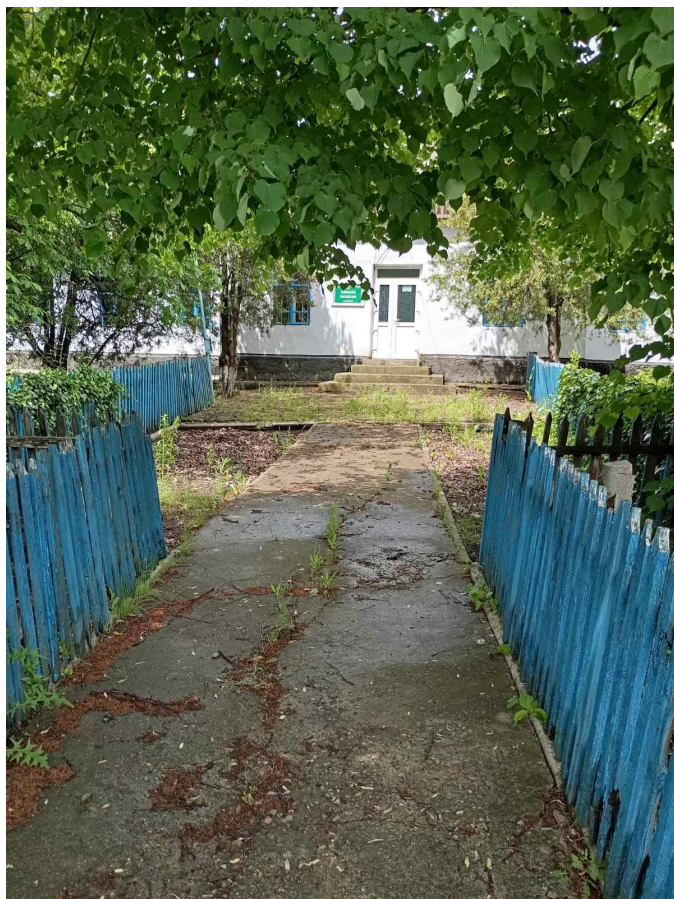
Galerie - Căi de acces către clădire

| Tip înveliș: | Asfalt |
| Trotuare: | Nu |
| Poartă intrare: | Da, are lățimea: 190 cm |
| Există pavaj tactil sau marcaj contrastant la ieșirea de pe carosabil pe trotuar: | Nu |

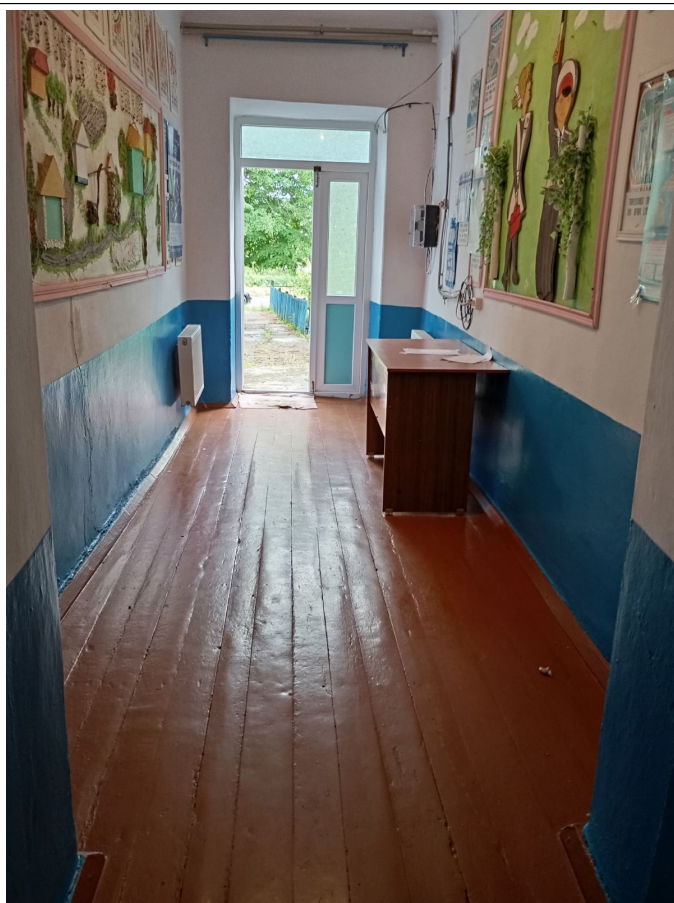
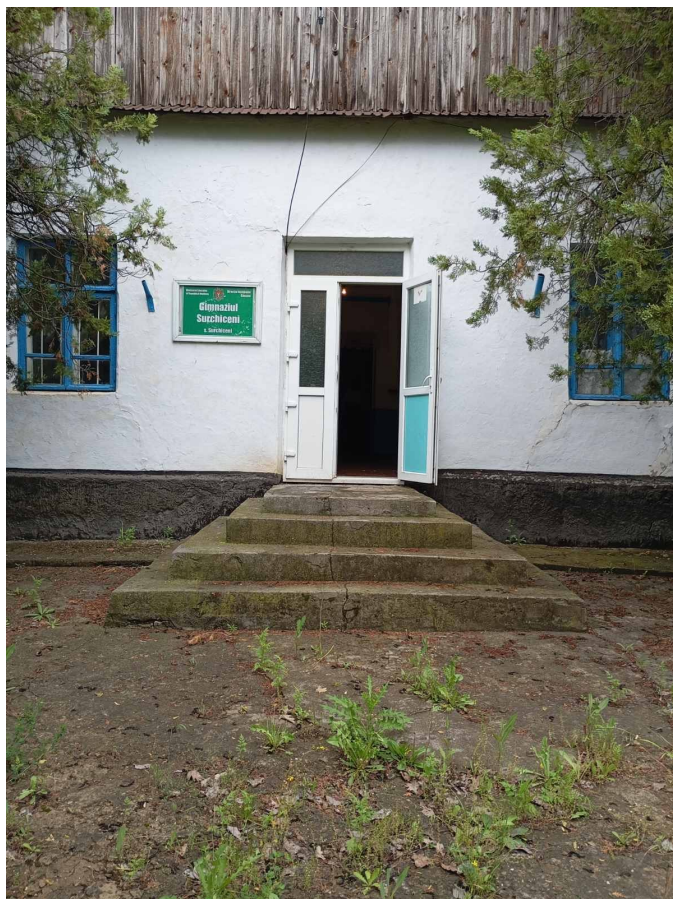
**Galerie - Intrare în clădire**

| La intrare sunt trepte: | Da, 4 trepte , Înălțime totală a treptelor/scărilor (cm)25 cm |
| Înălțimea pragului ușii (de la nivelul solului până la nivelul superior al pragului): | 130 cm<br>! Pentru h - până în 20 cm – se aplica regula de 1:10<br>! La fiecare 9 m de cm x 140 cm |
| Dacă există trepte, sunt semnalate treptele cu elemente contrastante și/sau tactile: | Nu<br>Standard: prima și ultima treaptă trebuie semnalate în culori contrastante |
| Există rampă de acces: | Nu |

| Categorii | Indicatori | Date colectate |
|---|---|---|
| | Dimensiuni ușă de intrare: | Dublă: 65 cm + 35 cm<br>Standard: lumina ușii duble trebuie să fie de minim 90 cm<br>Ușa mică din cea dublă este blocată |
| | Prag ușă de intrare: | Un prag cu înălțimea: 5 cm<br>Standard: pragul trebuie să fie de maxim 2 cm |

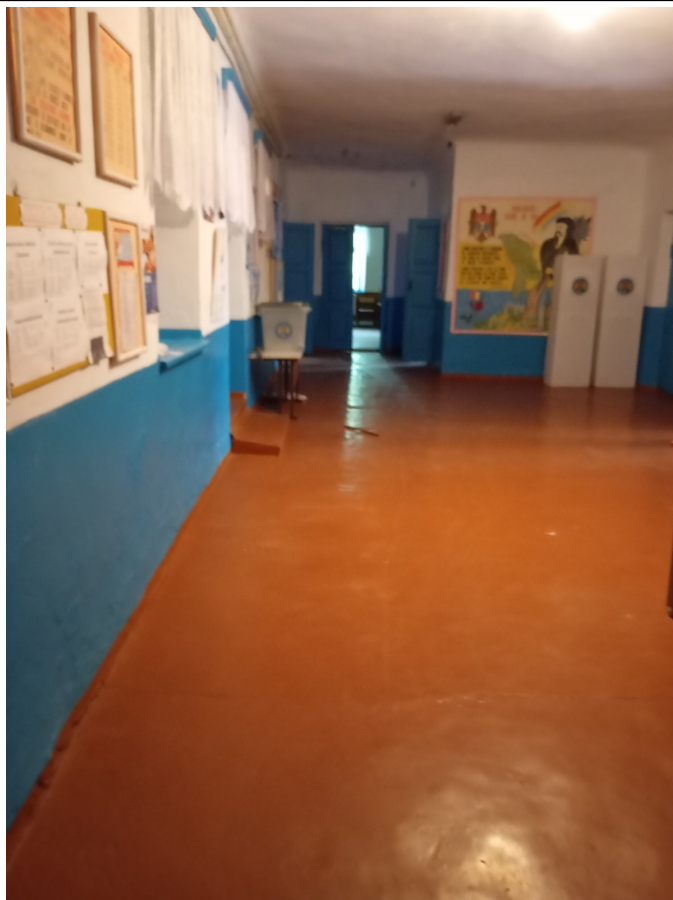
**Galerie - Sala de prestare a serviciului**

| Este la nivel de: | Parter |
| În sală este spațiu de manevră pentru un scaun rulant cu diagonala minimă de 140 cm: | Da |
| Spațiul interior este suficient iluminat: | Nu |
