# Formular de evaluare a condițiilor de accesibilitate a clădirilor publice

| Categorii | Indicatori | Date colectate |
|---|---|---|
| Localitate, raion: | Glodeni (Glodeni) | |
| Instituția: | BESV-19/3(Liceul teoretic "Lev Tolstoi") | |

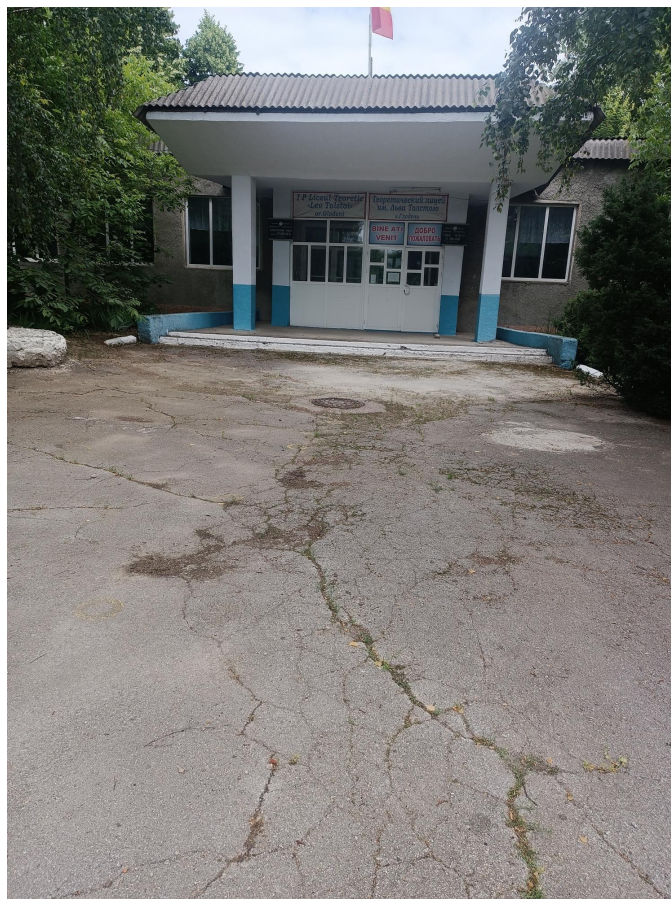
## Galerie - Uși

| Categorii | Indicatori | Date colectate |
|---|---|---|
| | Dimensiuni ușă de intrare: | Dublă: 90 cm + 100 cm<br>Standard: lumina ușii duble trebuie să fie de minim 90 cm<br>Ușa mică din cea dublă este blocată |
| | Prag ușă de intrare: | Un prag cu înălțimea: 5 cm<br>Standard: pragul trebuie să fie de maxim 2 cm |
| | Ușile de la intrare și din interiorul clădirii sunt dotate/marcate corespunzător cu semne contrastante: | Nu<br>Standard: este o diferență de culoare contrastantă (culori închise / culori deschise) între perete și podea |
