# Formular de evaluare a condițiilor de accesibilitate a clădirilor publice

Data: 08-06-2025

| Categorii | Indicatori | Date colectate |
|---|---|---|
| Instituția: | BESV-24/21 (Casa de cultura) | |

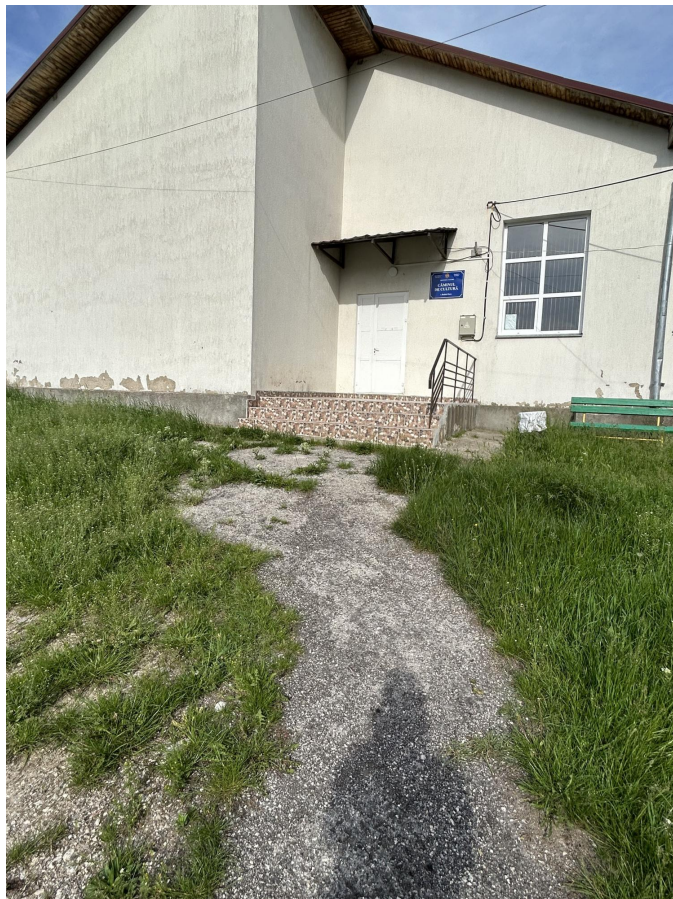
## **Galerie - Căi de acces către clădire**

| Tip înveliș: | Pământ tasat |
| Drumurile/Căile de acces sunt: | Denivelate |
| Trotuare: | Nu |
| Nivel: | Înclinat în urcuș |

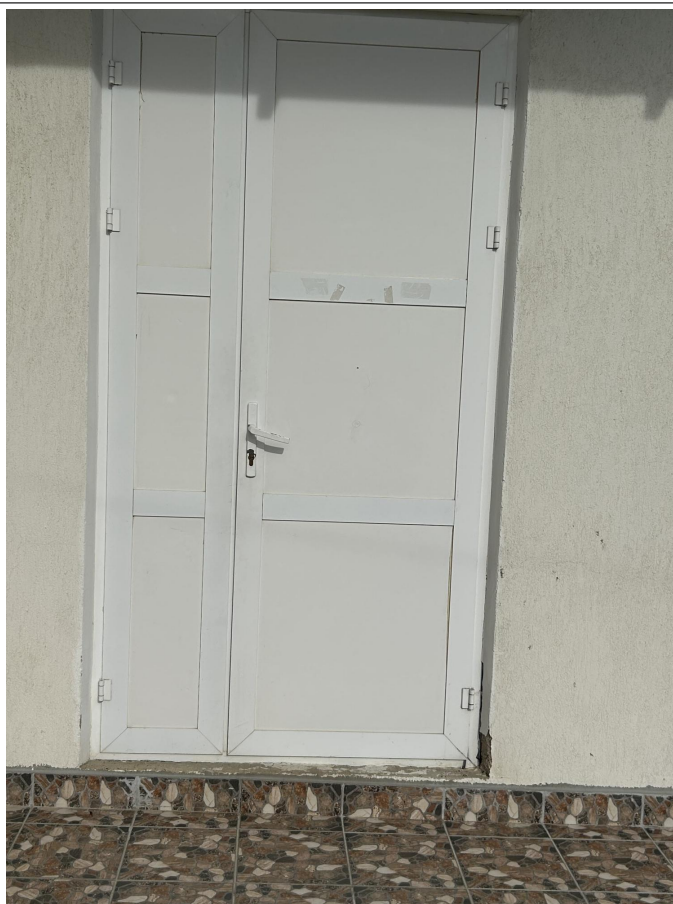
## **Galerie - Intrare în clădire**

| Intrarea în clădire este la nivelul solului: | Nu |
| La intrare sunt trepte: | Da, 30 trepte , Înălțime totală a treptelor/scărilor (cm)70 cm |
| Înălțimea pragului ușii (de la nivelul solului până la nivelul superior al pragului): | 70 cm<br>Standard: Se aplica regula de 1:12 |
| Dacă există trepte, sunt semnalate treptele cu elemente contrastante și/sau tactile: | Nu<br>Standard: prima și ultima treaptă trebuie semnalate în culori contrastante |
| Există rampă de acces: | Nu |

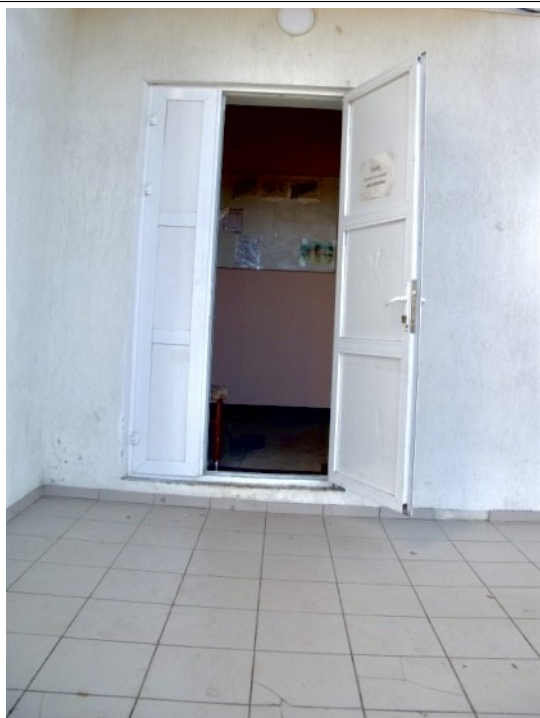
## **Galerie - Uși**

| Categorii | Indicatori | Date colectate |
|---|---|---|
| | Dimensiuni ușă de intrare: | Dublă: 38 cm + 68 cm<br><b>Standard: lumina ușii duble trebuie să fie de minim 90 cm</b><br>Ușa mică din cea dublă este blocată |
| | Prag ușă de intrare: | Prag exterior și interior cu înălțimile: 18 + 4 cm<br><b>Standard: pragul trebuie să fie de maxim 2 cm</b> |
| | Praguri de la ușile de interior: | Prag 1 cu înălțimea: 11 cm<br><b>Standard: pragul trebuie să fie de maxim 2 cm</b> |
| | Ușile de la intrare și din interiorul clădirii sunt dotate/marcate corespunzător cu semne contrastante: | Nu<br><b>Standard: este o diferență de culoare contrastantă (culori închise / culori deschise) între perete și podea</b> |

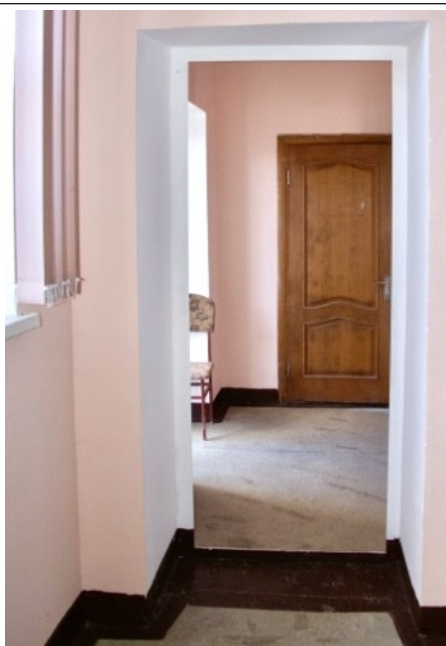
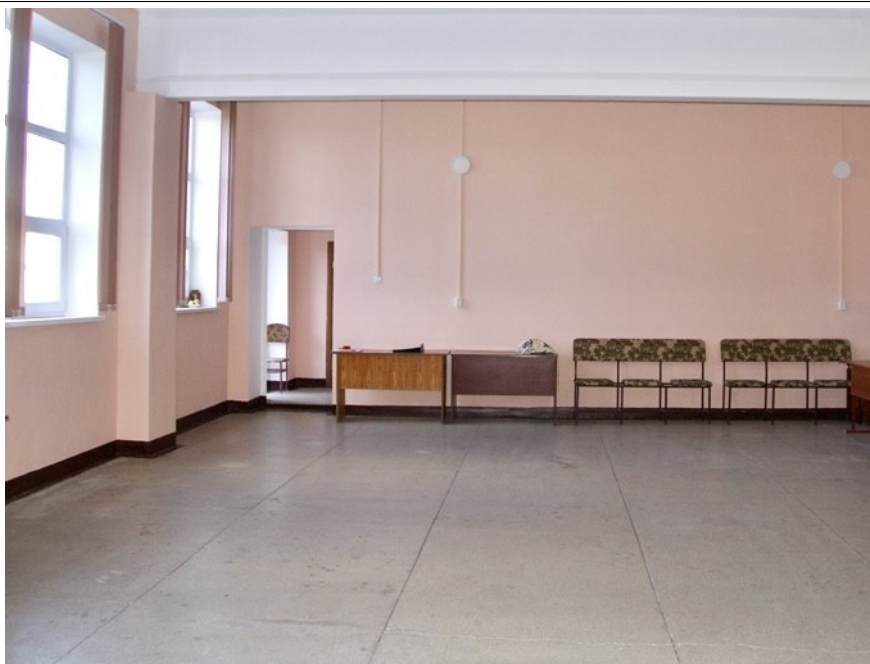
## **Galerie - Coridoare**

| Lățimea coridorului (în cel mai îngust loc) este peste 150 cm? | Da |
| Suprafață alunecoasă: | Da |
| Culori contrastante (este o diferență de culoare contrastantă (culori închise / culori deschise) între perete și podea): | Nu |
