# Formular de evaluare a condițiilor de accesibilitate a clădirilor publice

Data: 09-06-2025

| Categorii | Indicatori | Date colectate |
|---|---|---|
| Instituția: | BESV - 34/26 (Gimnaziul) | |

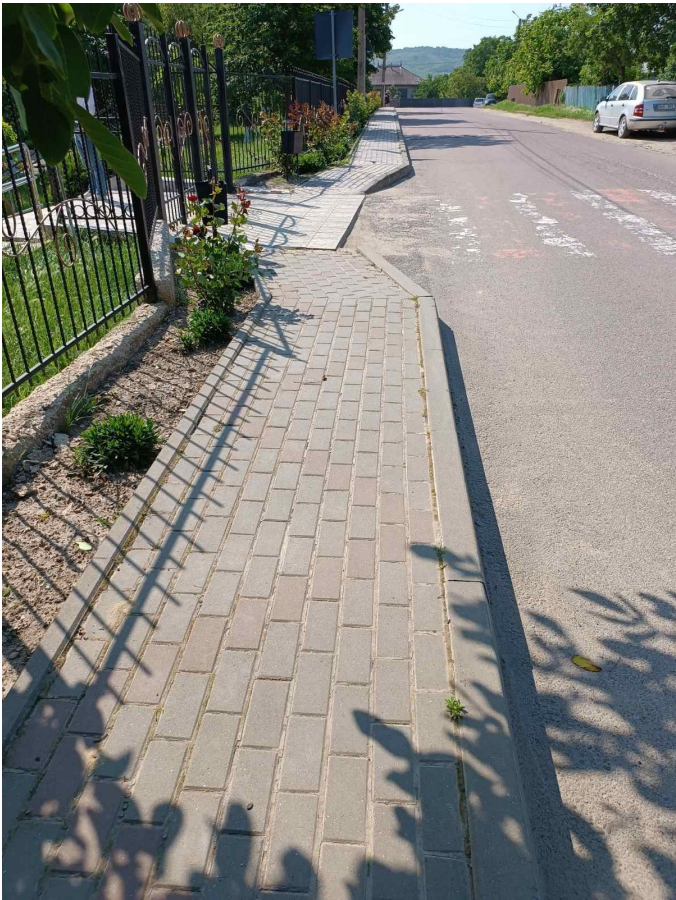
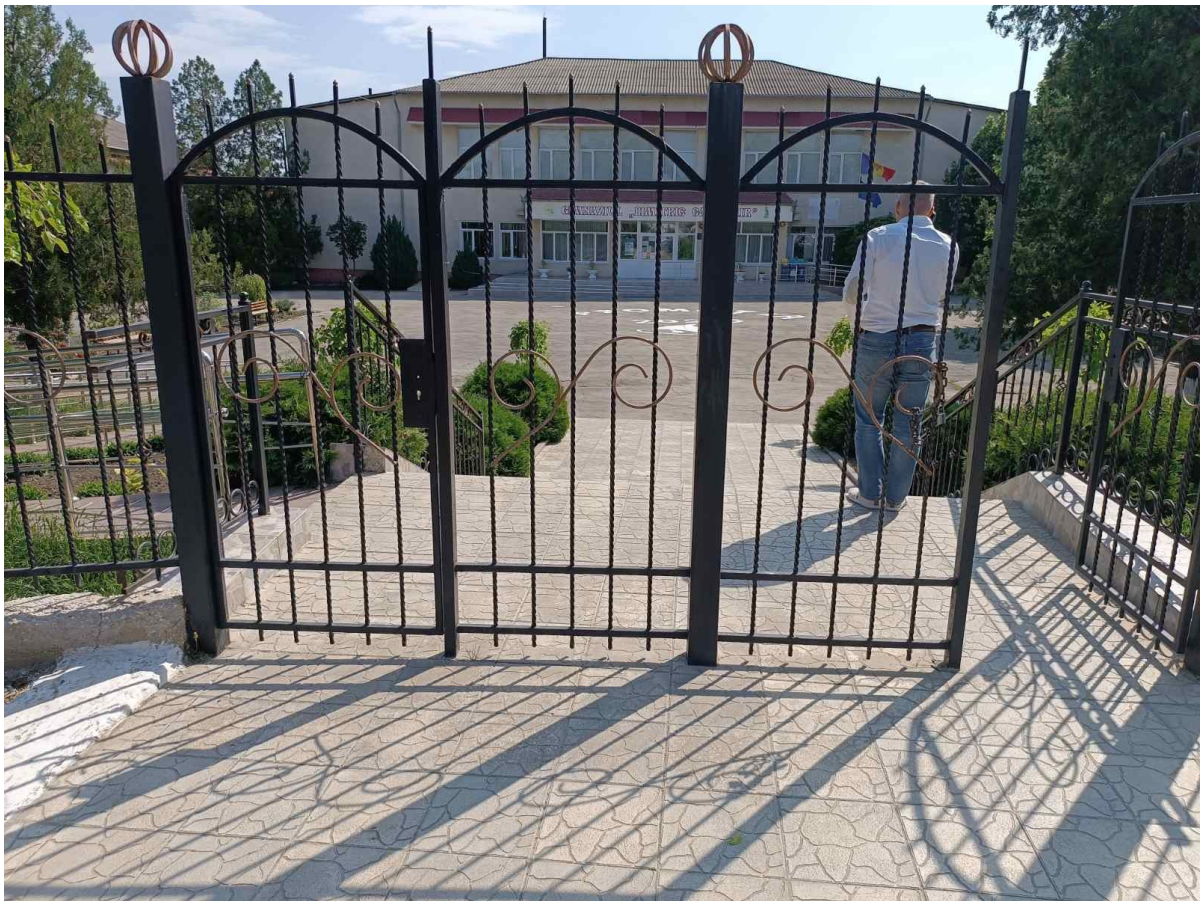
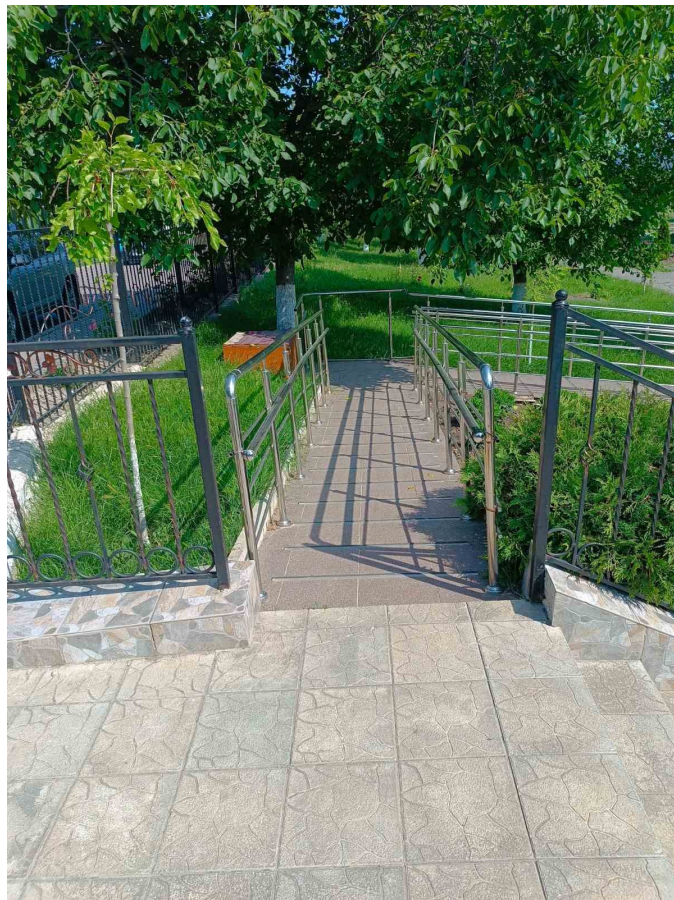
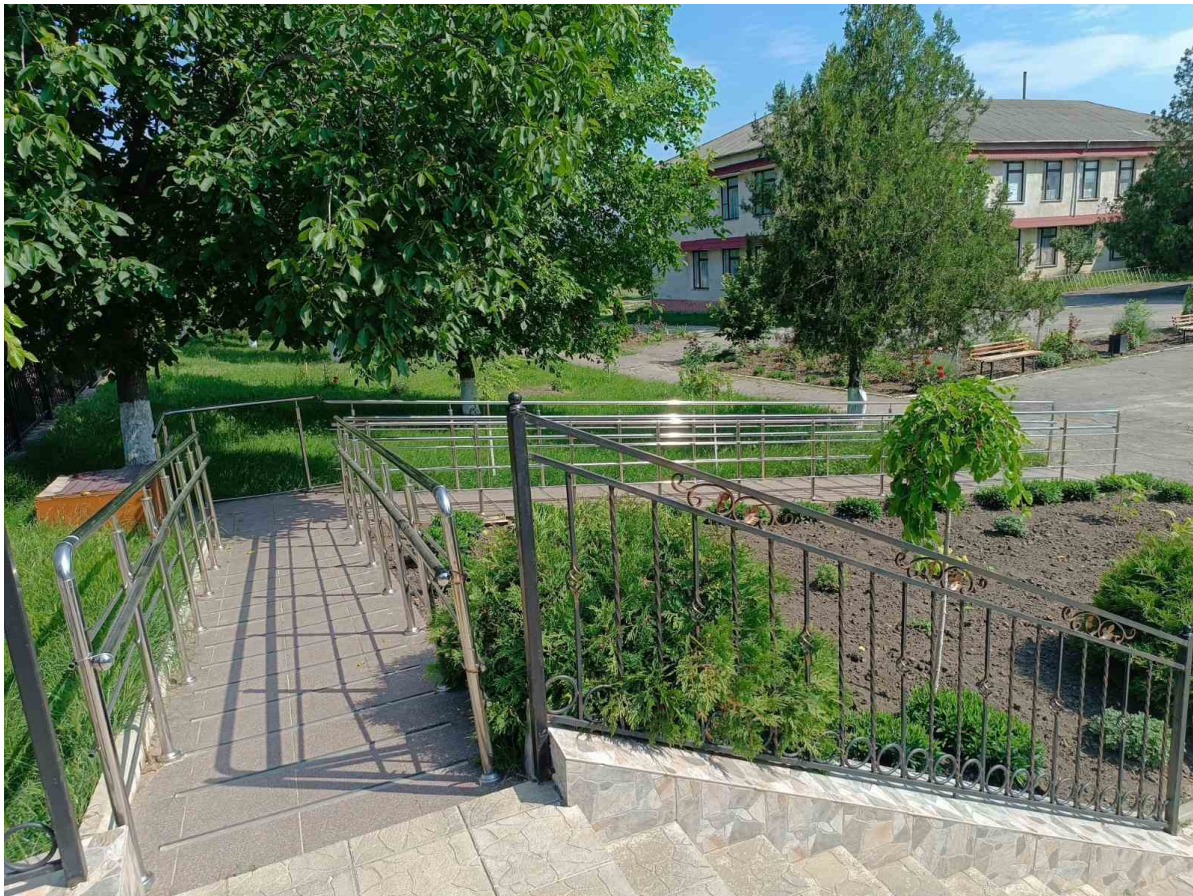
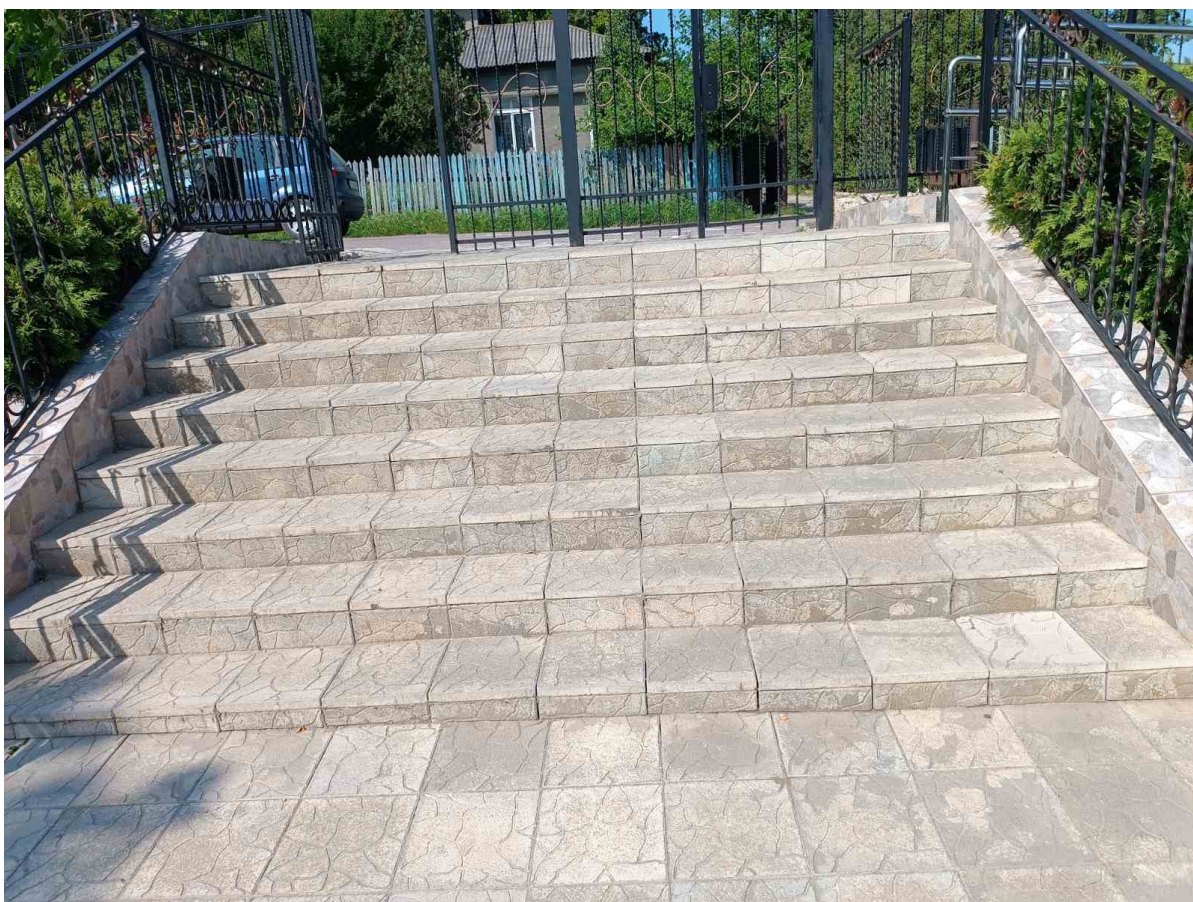
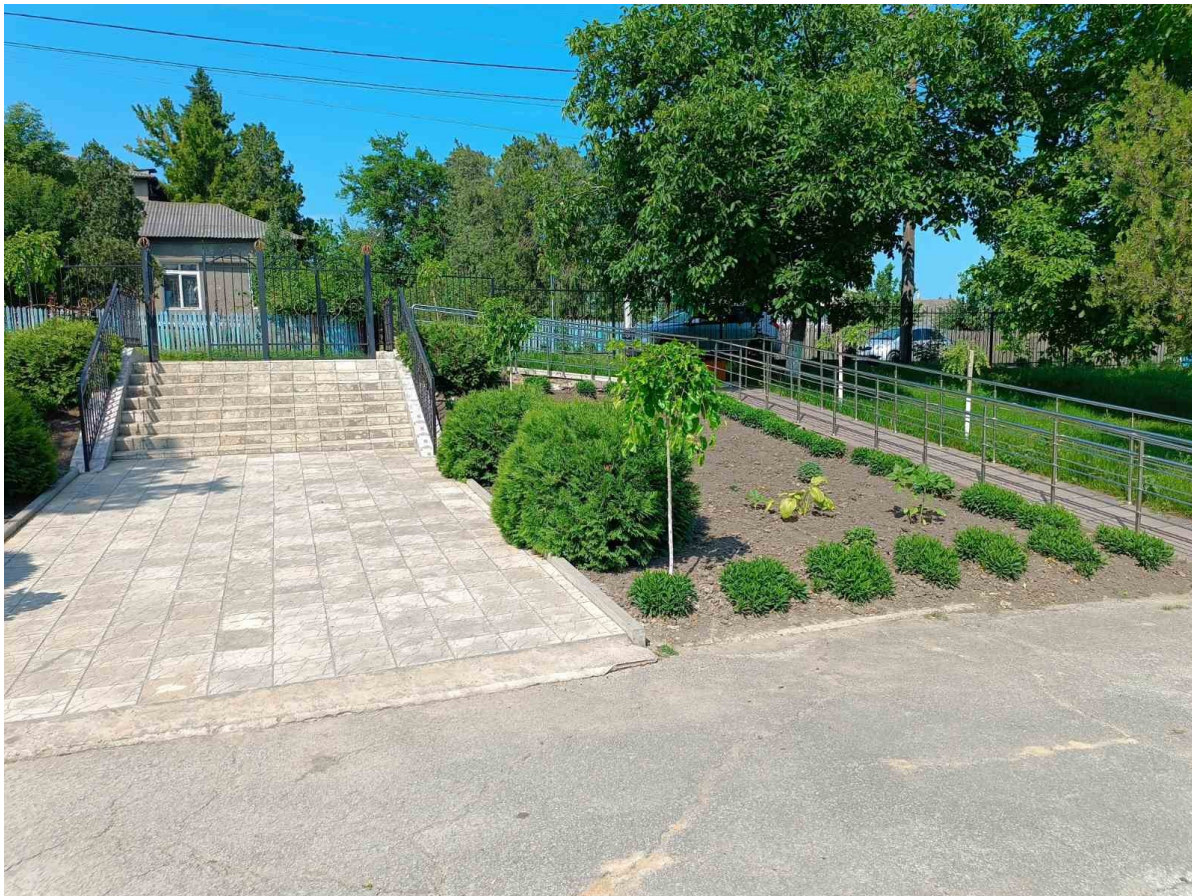
Galerie - Căi de acces către clădire

| Tip înveliș: | Asfalt |
| Drumurile/Căile de acces sunt: | Calitative |
| Scări/Trepte: | Da, 8 scări/trepte , înălțimea:100 cm |

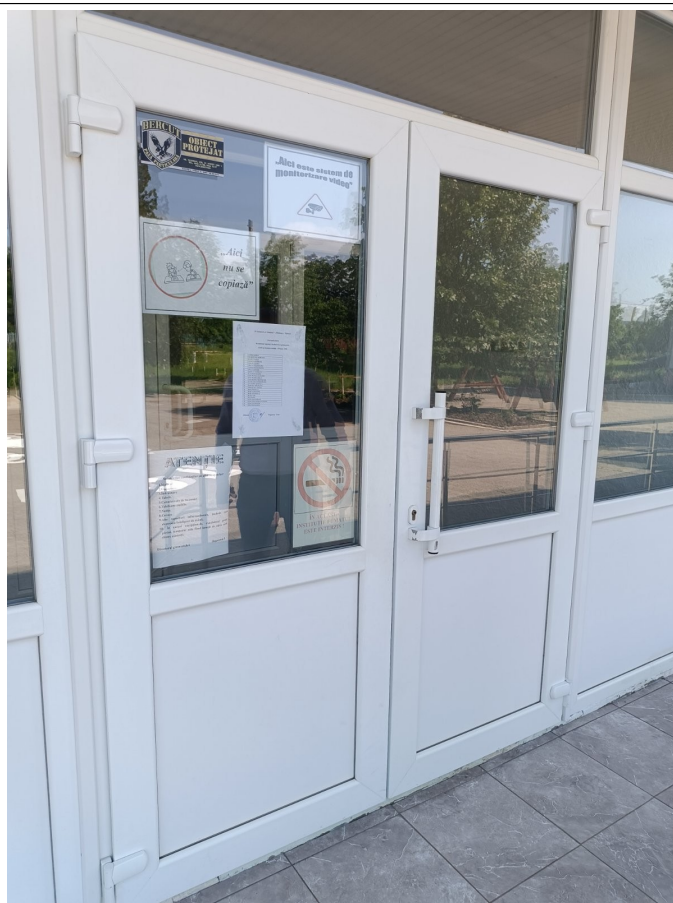
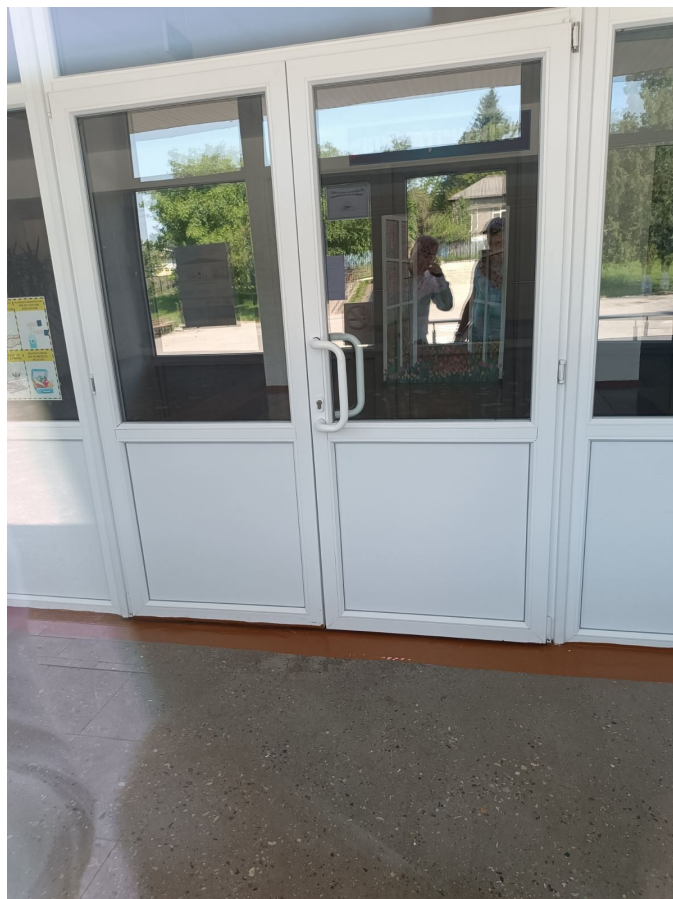
**Galerie - Uși**

| Dimensiuni ușă de intrare: | Dublă: 70 cm + 70 cm<br>Standard: lumina ușii duble trebuie să fie de minim 90 cm<br>Ușa mică din cea dublă se deschide |
| Prag ușă de intrare: | Un prag cu înălțimea: 2 cm<br>Standard: pragul trebuie să fie de maxim 2 cm |
