# Formular de evaluare a condițiilor de accesibilitate a clădirilor publice

Data: **09-06-2025**

| Categorii | Indicatori | Date colectate |
|---|---|---|
| Instituția: | BESV - 34/28 (Oficiul Postal) | |

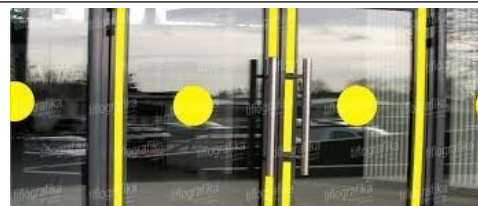
Fig. V.24. – Exemplu de conformare a suprafețelor vitrate în cadrul foi de ușă și realizarea contrastului vizual, atunci când ușa și suprafețele adiacente sunt vitrate

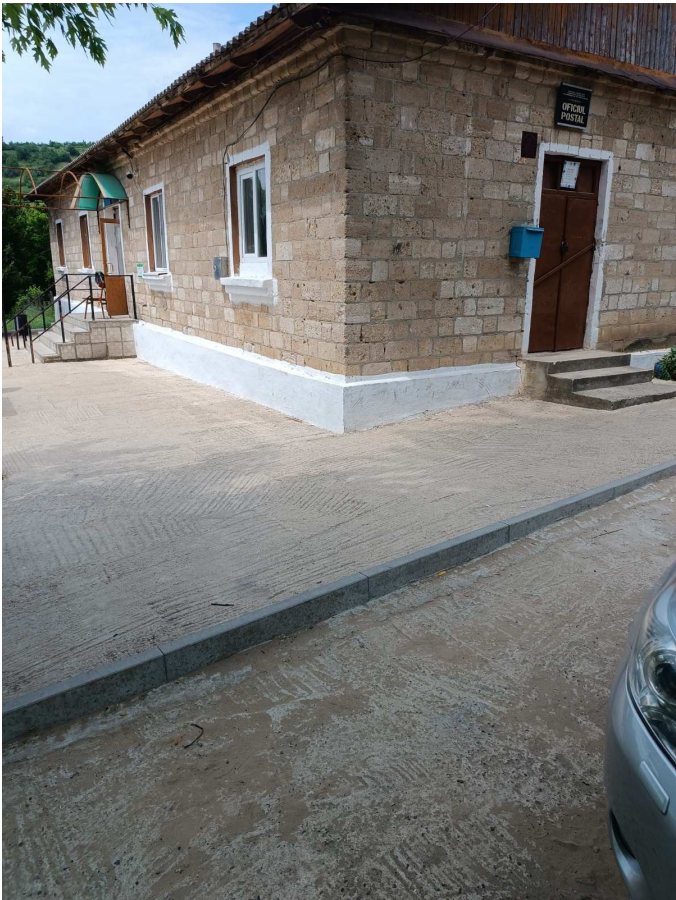
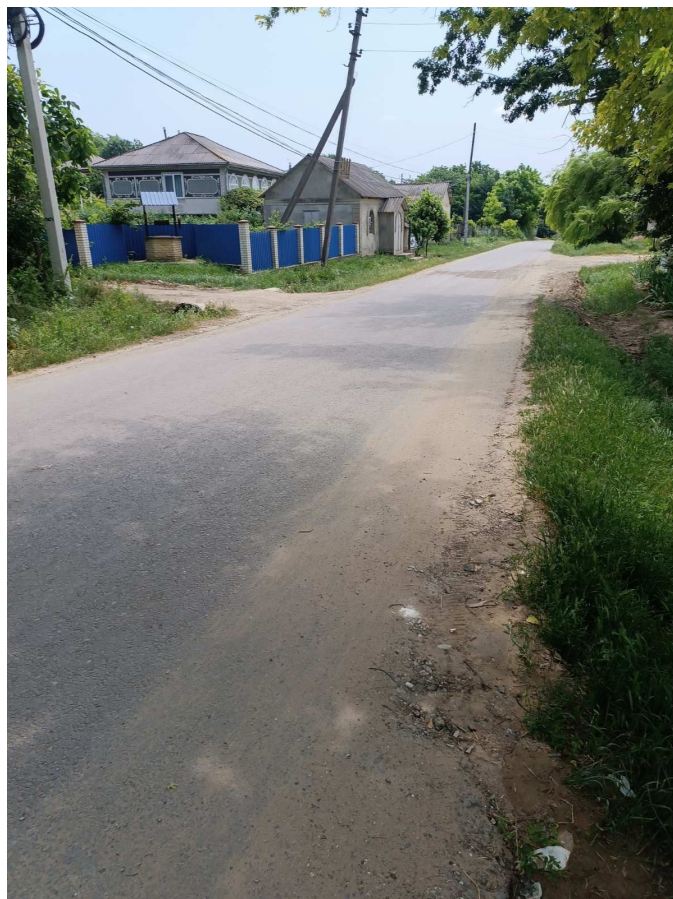
Galerie - Căi de acces către clădire

| Tip înveliș: | Asfalt |
| Drumurile/Căile de acces sunt: | Calitative |
| Nivel: | Orizontal |

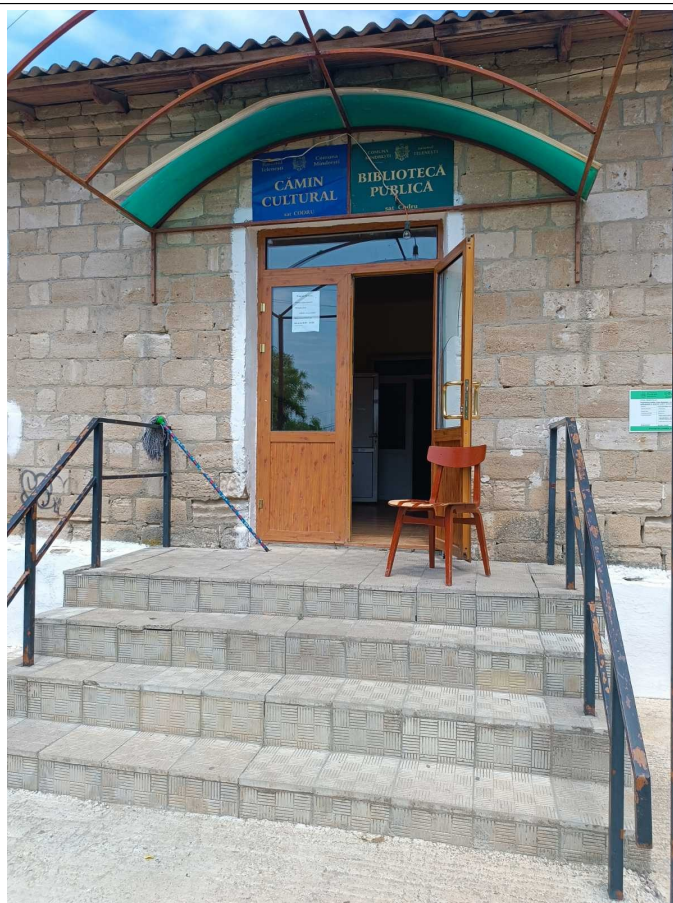
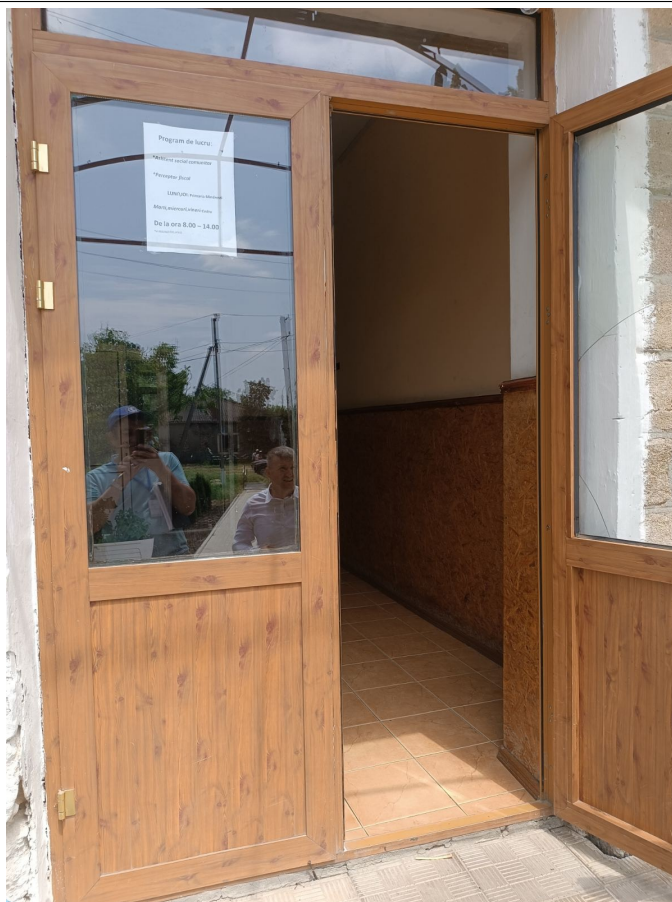
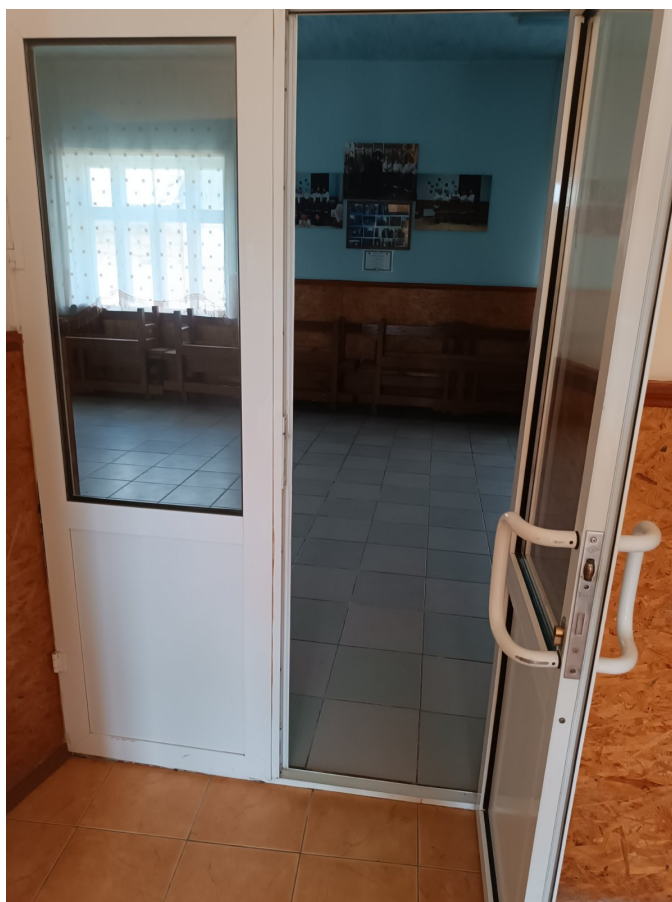
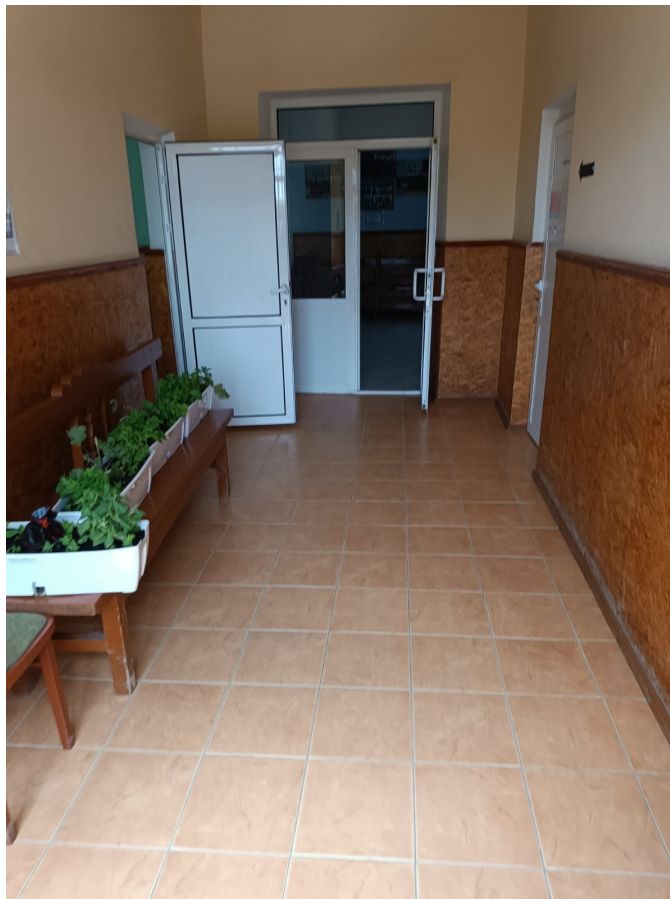
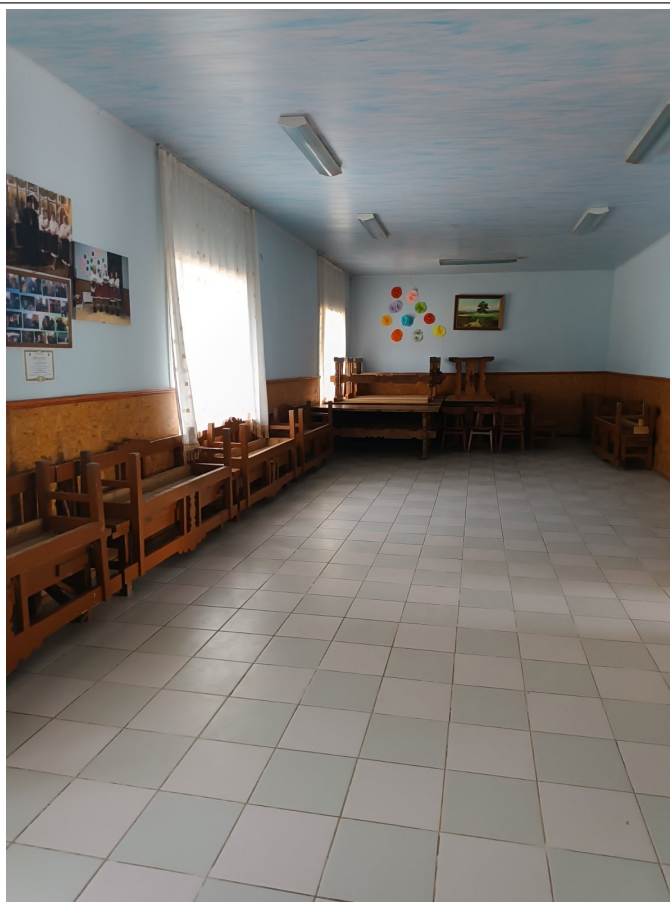
**Galerie - Intrare în clădire**

| Categorii | Indicatori | Date colectate |
|---|---|---|
| | Dimensiuni ușă de intrare: | Dublă: 65 cm + 65 cm<br>Standard: lumina ușii duble trebuie să fie de minim 90 cm<br>Ușa mică din cea dublă se deschide |
| | Prag ușă de intrare: | Un prag cu înălțimea: 4 cm<br>Standard: pragul trebuie să fie de maxim 2 cm |
| | Ușile de la intrare și din interiorul clădirii sunt dotate/marcate corespunzător cu semne contrastante: | Nu<br>Standard: este o diferență de culoare contrastantă (culori închise / culori deschise) între perete și podea |
