# Formular de evaluare a condițiilor de accesibilitate a clădirilor publice

| Categorii | Indicatori | Date colectate |
|---|---|---|
| Localitate, raion: | Hiriseni (Telenesti) | |
| Instituția: | BESV - 34/23 (Gimnaziul) | |

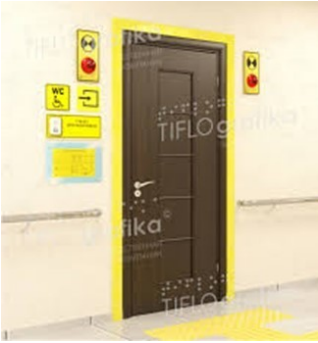
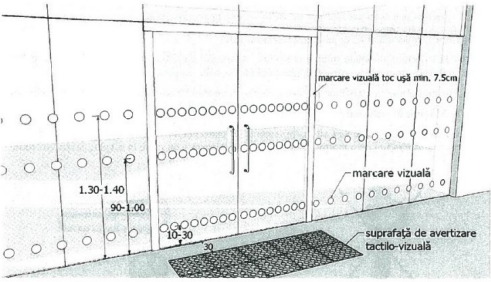
| Categorii | Indicatori | Date colectate |
|---|---|---|
| | <p>Fig. V.23. – Exemplu de conformare a suprafețelor vitrate în cadrul foii de ușă și realizarea contrastului vizual</p> | |
| | <p>Fig. V.24. – Exemplu de conformare a suprafețelor vitrate în cadrul foii de ușă și realizarea contrastului vizual, atunci când ușa și suprafețele adiacente sunt vitrate</p> | |

| | Ușile de la intrare și din interiorul clădirii sunt dotate/marcate corespunzător cu semne contrastante: | Nu<br>Standard: este o diferență de culoare contrastantă (culori închise / culori deschise) între perete și podea |

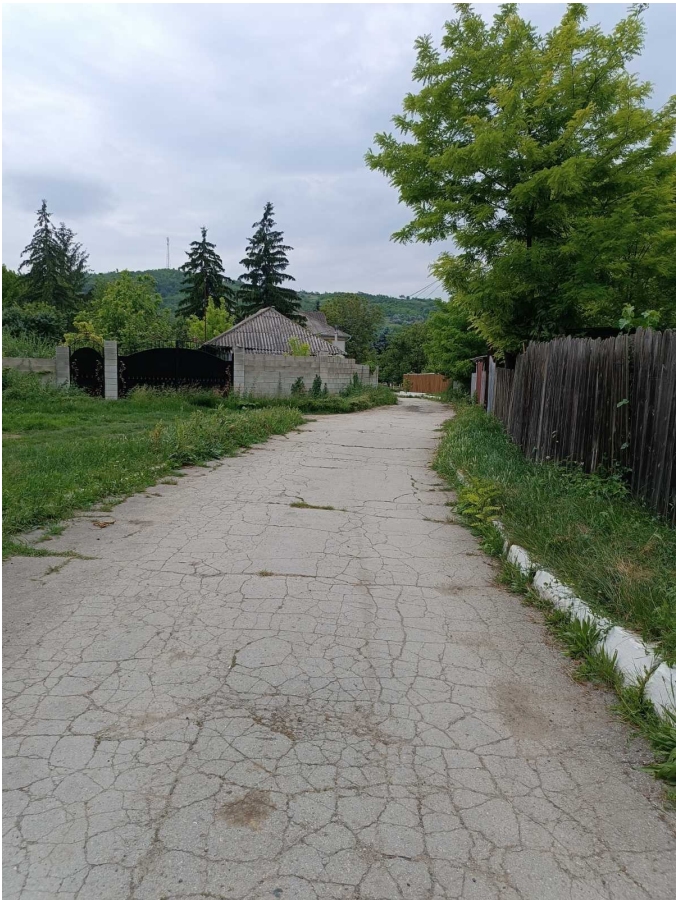
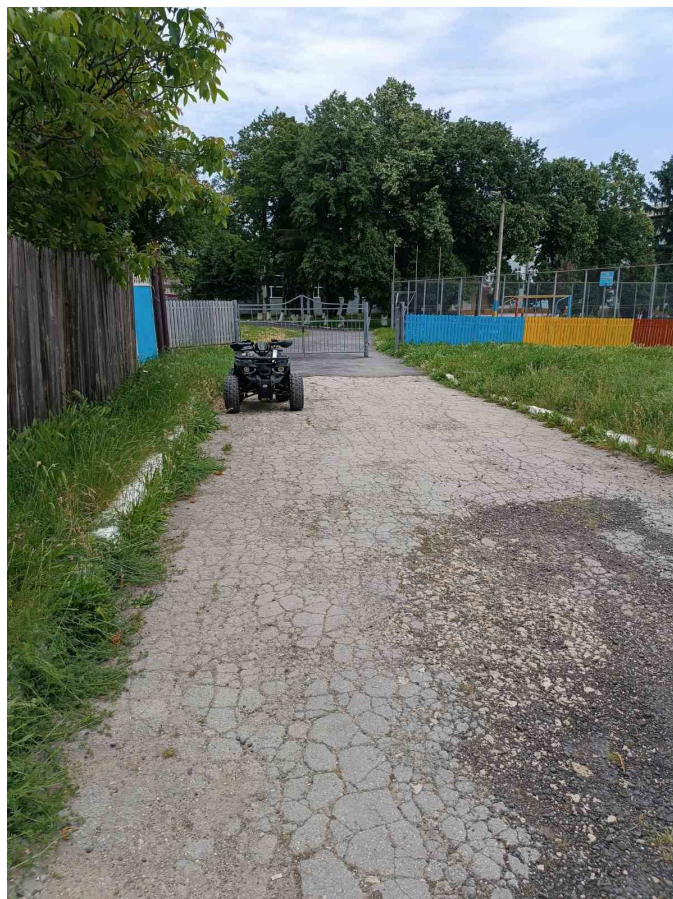
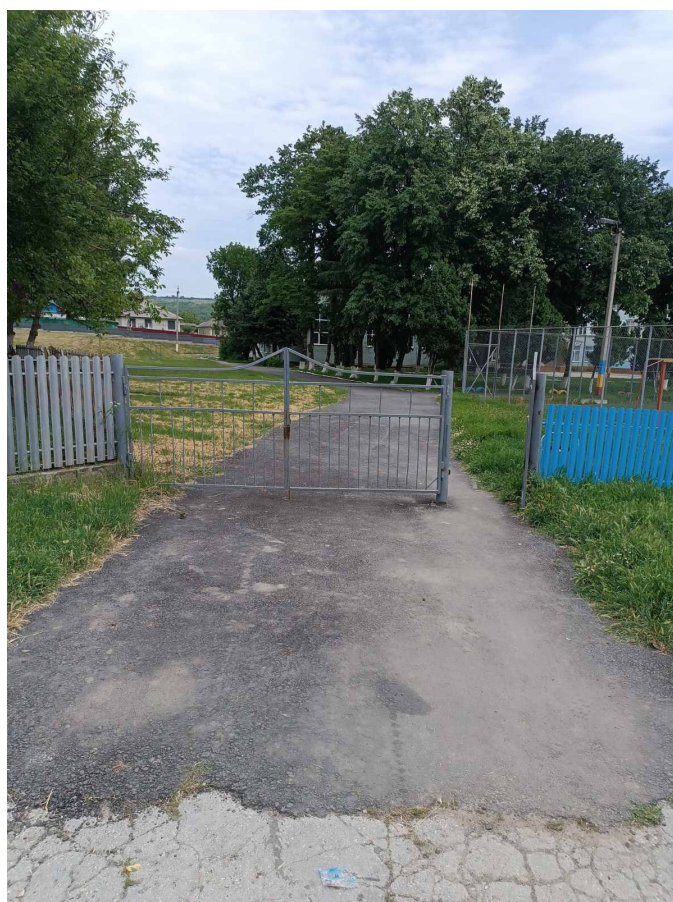
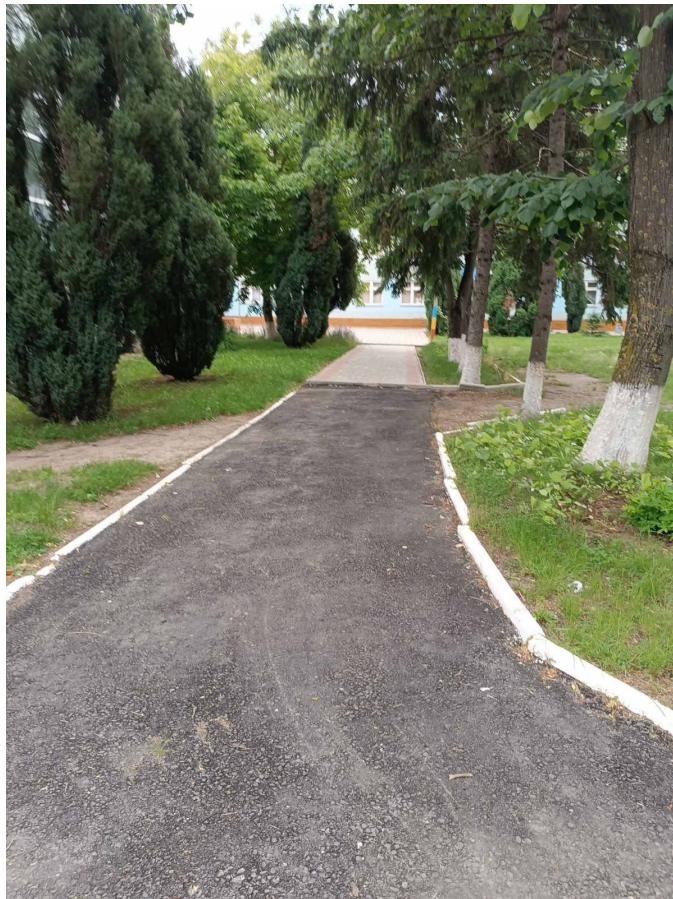
Galerie - Căi de acces către clădire

| Tip înveliș: | Asfalt |
| Drumurile/Căile de acces sunt: | Cu fisuri / gropi |

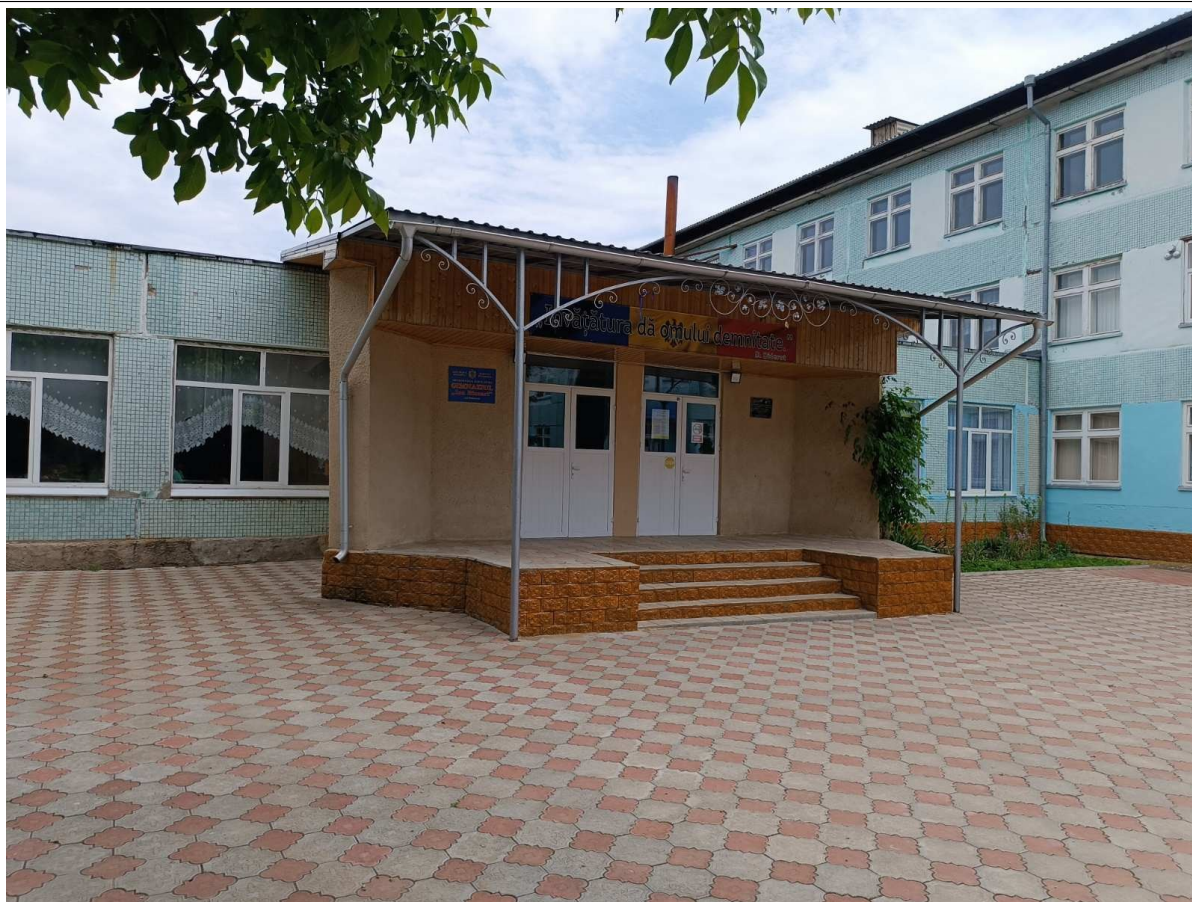
## Galerie - Intrare în clădire

| Categorii | Indicatori | Date colectate |
|---|---|---|
| | La intrare sunt trepte: | Da, 5 trepte , Înălțime totală a treptelor/scărilor (cm)63 cm |
| | Înălțimea pragului ușii (de la nivelul solului până la nivelul superior al pragului): | 63 cm<br>Standard: Se aplica regula de 1:12 |
| | Dacă există trepte, sunt semnalate treptele cu elemente contrastante și/sau tactile: | Nu<br>Standard: prima și ultima treaptă trebuie semnalate în culori contrastante |
| | Există rampă de acces: | Nu |

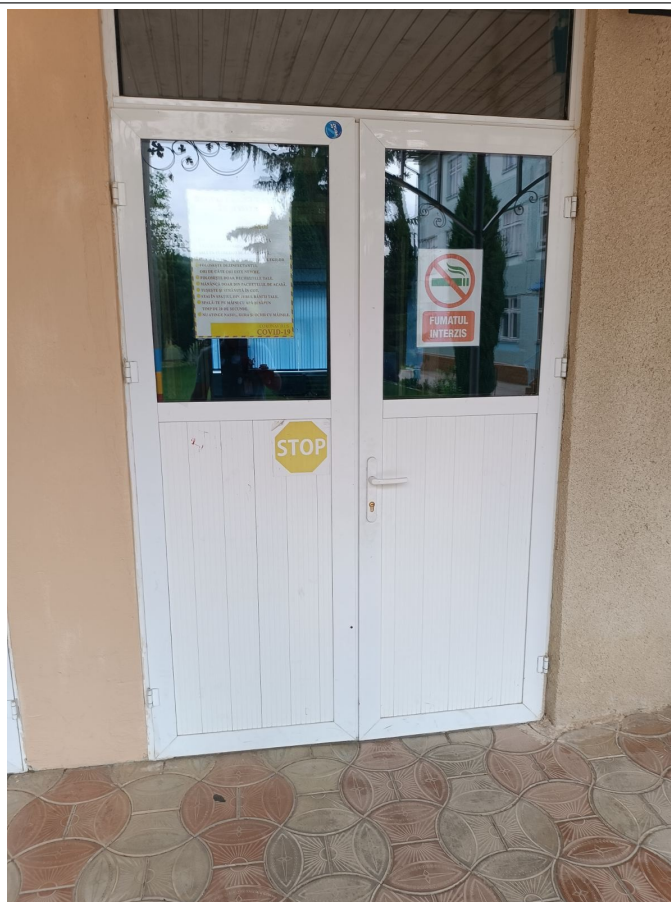
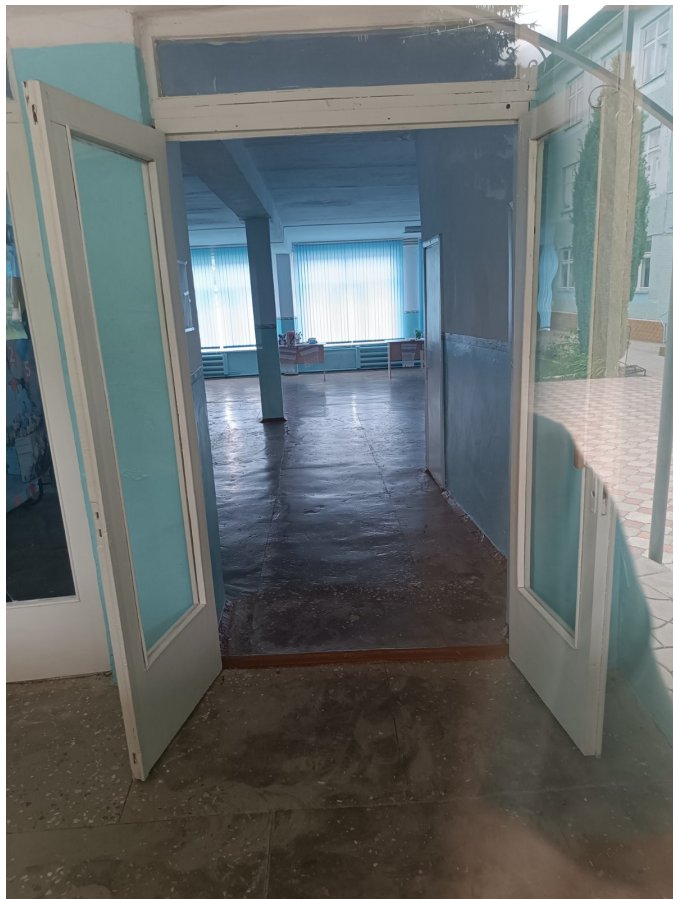
## Galerie - Uși

| | Dimensiuni ușă de intrare: | Dublă: 70 cm + 70 cm<br>Standard: lumina ușii duble trebuie să fie de minim 90 cm<br>Ușa mică din cea dublă se deschide |
| | Prag ușă de intrare: | Un prag cu înălțimea: 4 cm<br>Standard: pragul trebuie să fie de maxim 2 cm |
| | Praguri de la ușile de interior: | Prag 1 cu înălțimea: 4 cm<br>Standard: pragul trebuie să fie de maxim 2 cm |
