# Formular de evaluare a condițiilor de accesibilitate a clădirilor publice

| Categorii | Indicatori | Date colectate |
|---|---|---|
| Adresa, strada, nr.: | str. 31 August 1989, nr. 11 | |
| Instituția: | BESV - 34/1 (Casa de cultură) | |

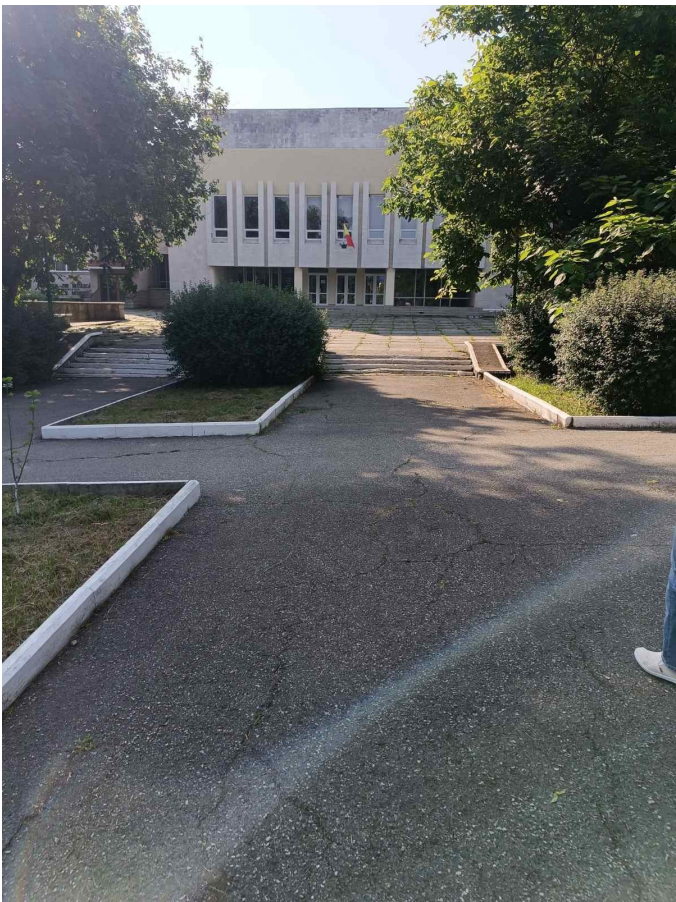
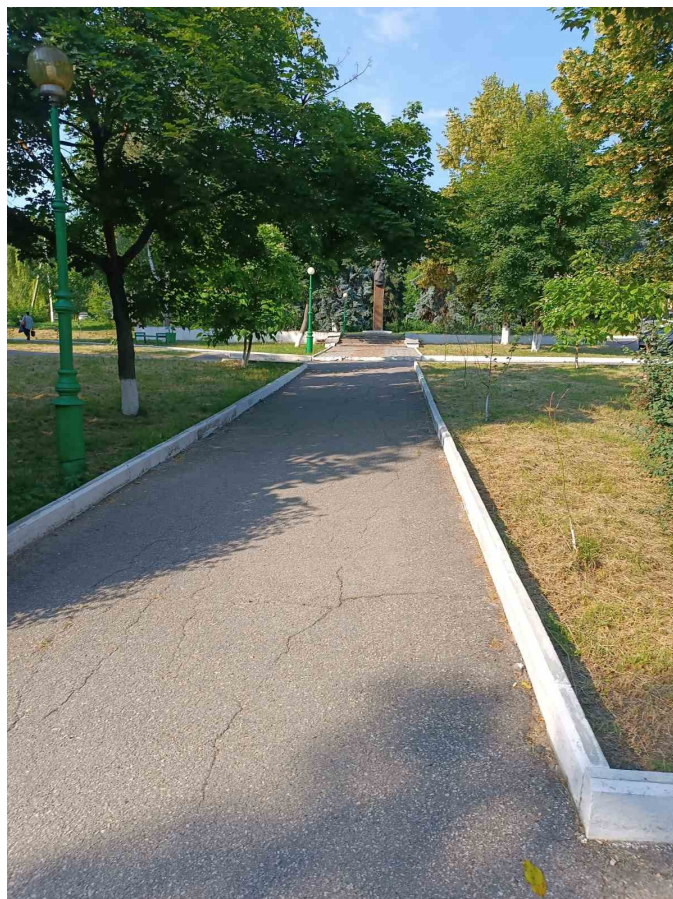
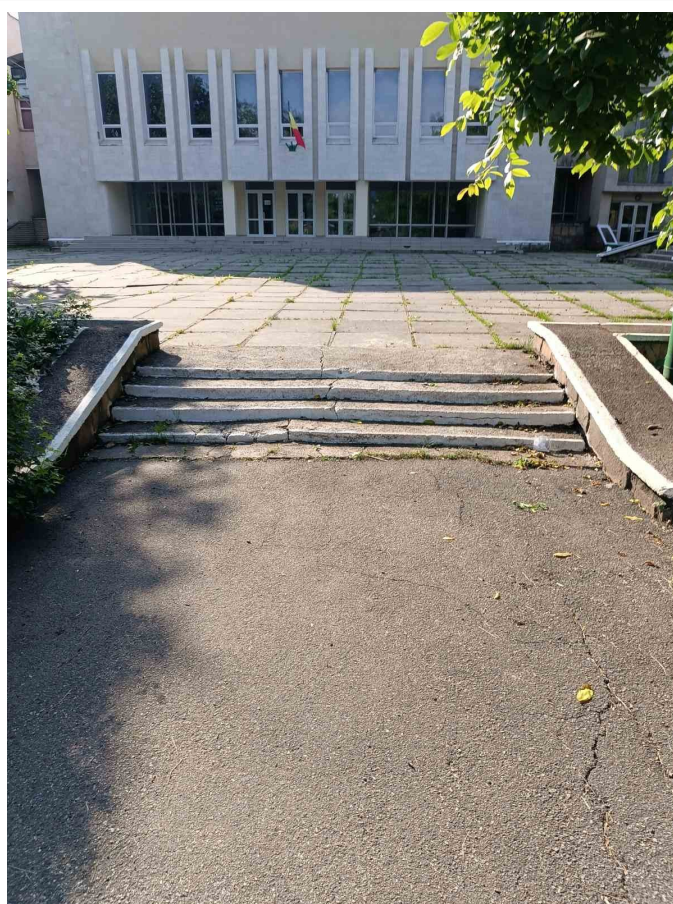
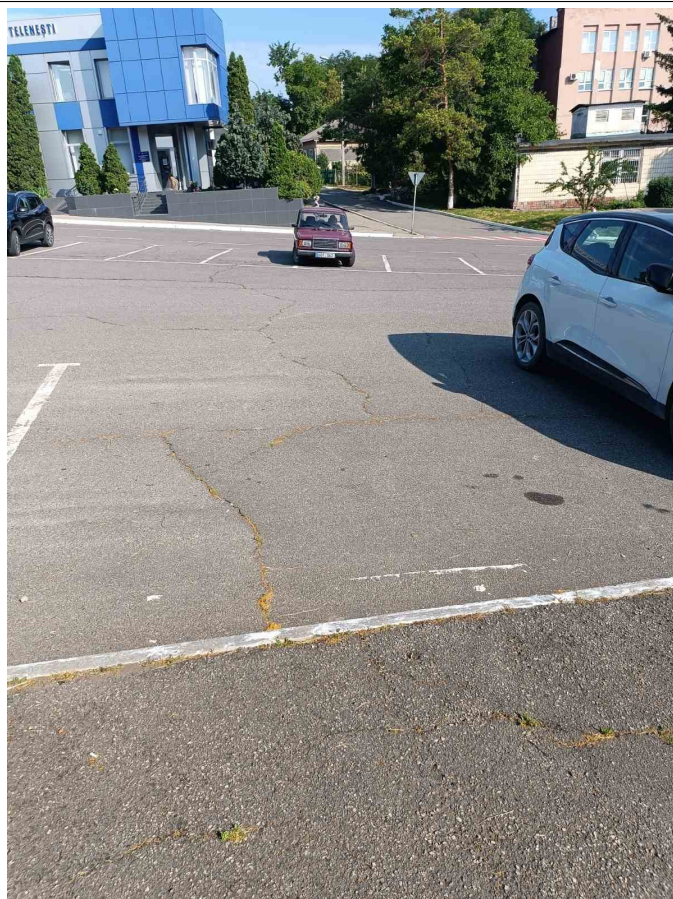
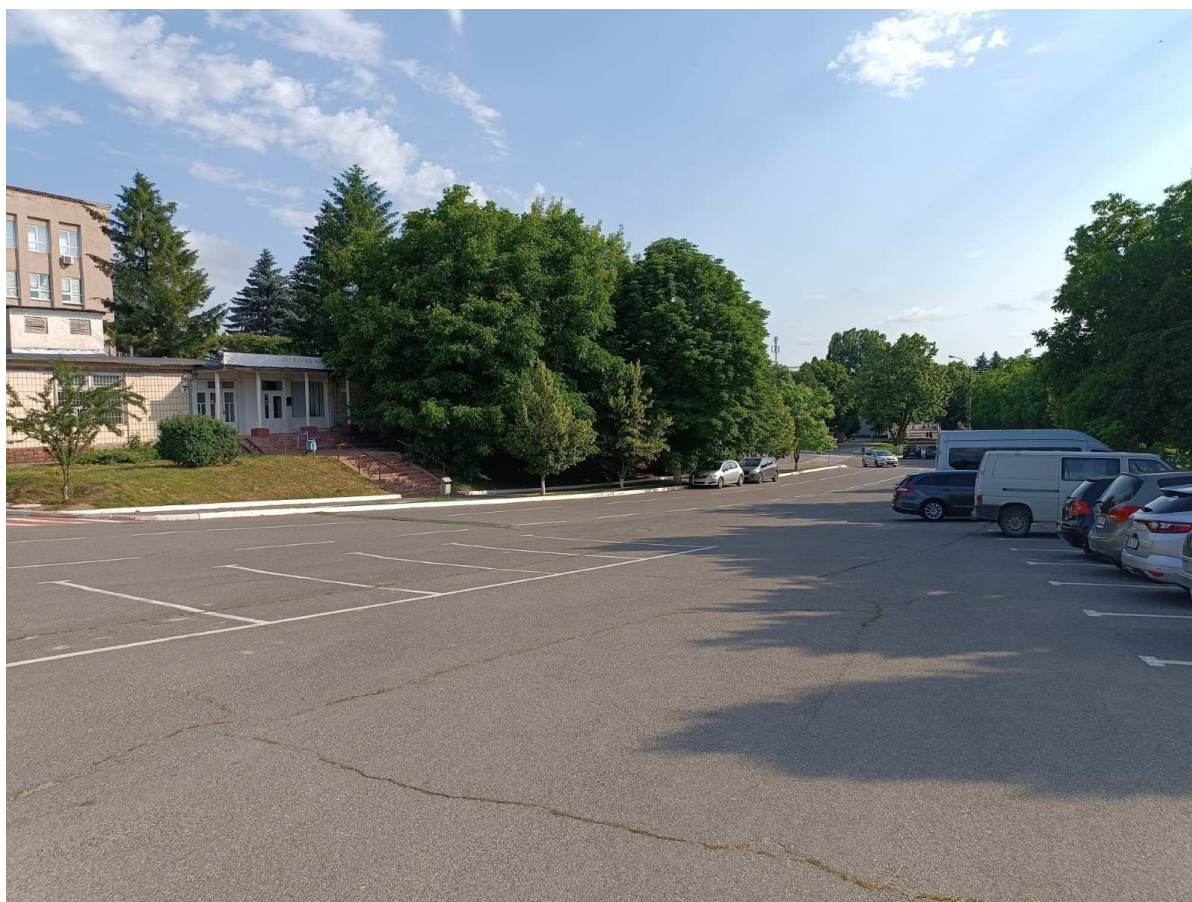
Galerie - Căi de acces către clădire

| Trecerea de pe carosabil spre trotuar/clădire: | Abruptă |
| Borduri: | Da, 1 borduri , înălțimea:14 cm |
| Scări/Trepte: | Da, 4 scări/trepte , înălțimea:64 cm |

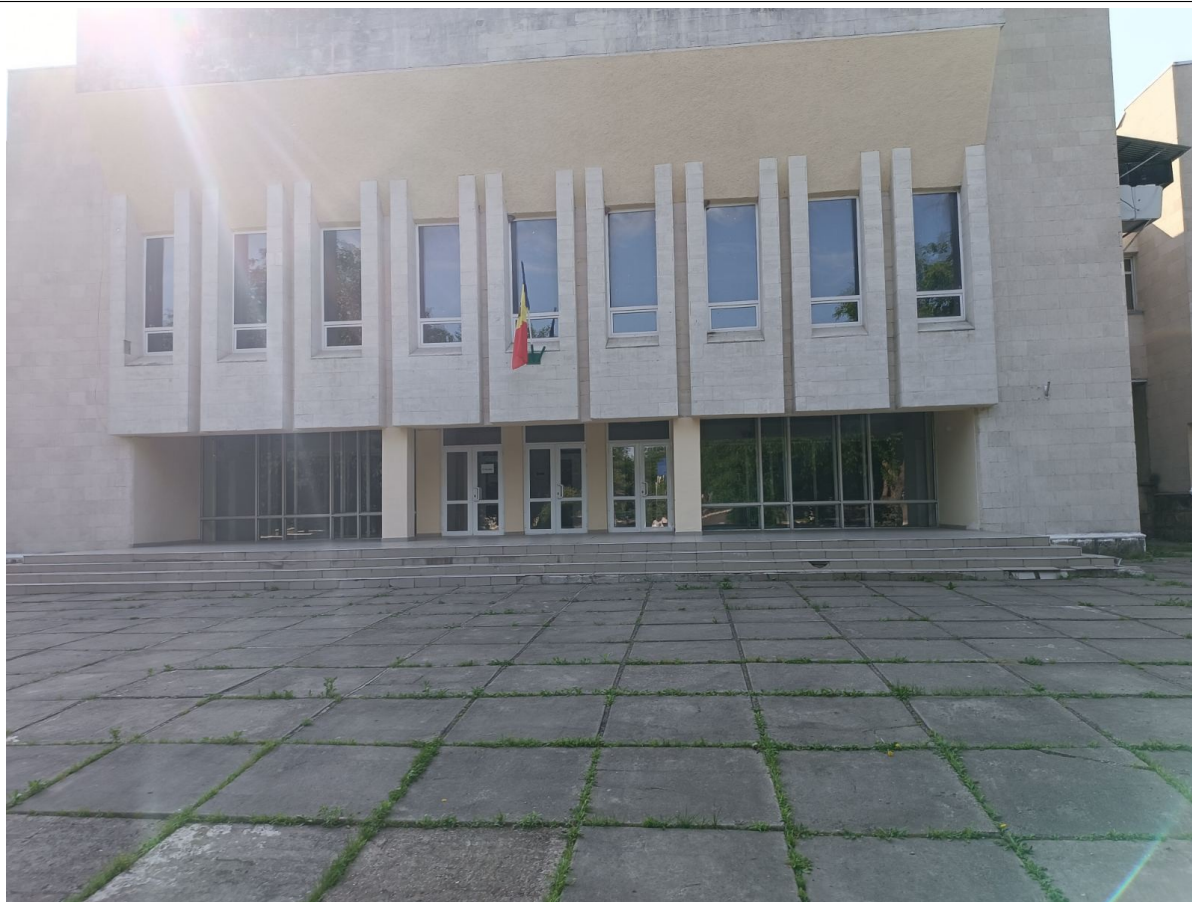
## Galerie - Intrare în clădire

| La intrare sunt trepte: | Da, 4 trepte , Înălțime totală a treptelor/scărilor (cm)60 cm |
| Înălțimea pragului ușii (de la nivelul solului până la nivelul superior al pragului): | 60 cm<br>Standard: Se aplica regula de 1:12 |
| Dacă există trepte, sunt semnalate treptele cu elemente contrastante și/sau tactile: | Nu<br>Standard: prima și ultima treaptă trebuie semnalate în culori contrastante |
| Există rampă de acces: | Nu |

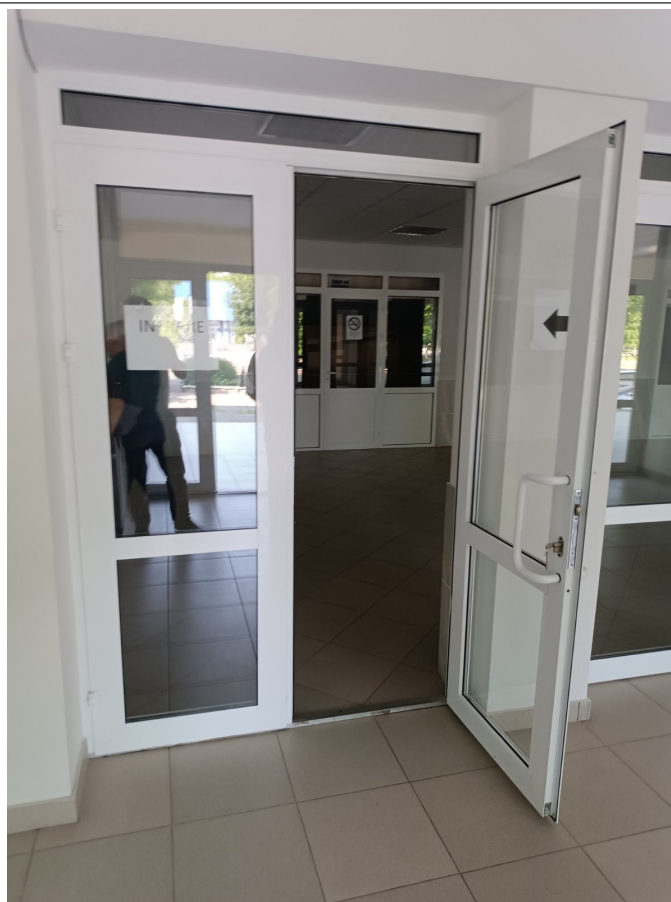
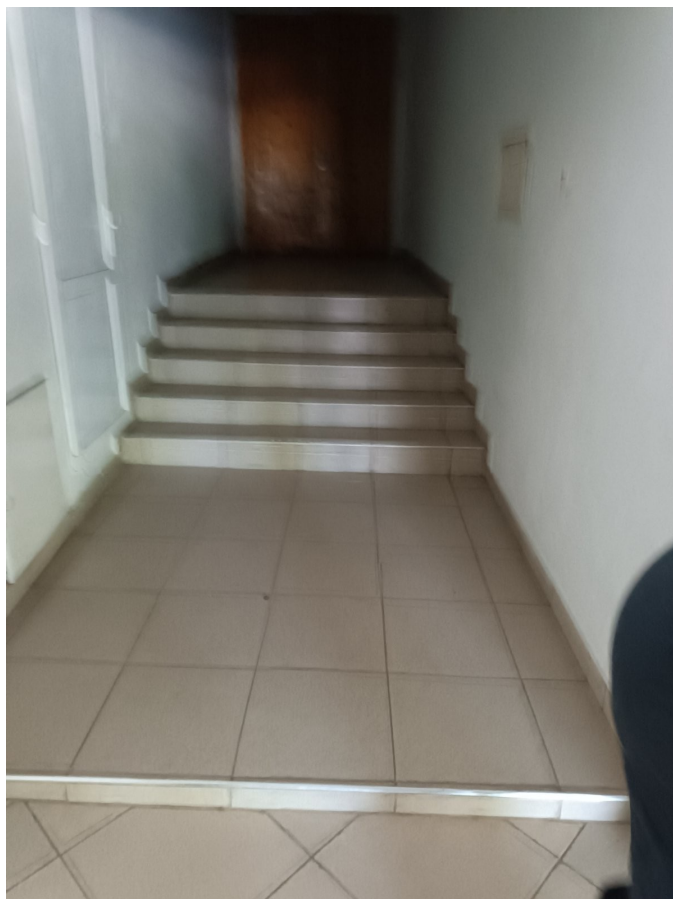
## Galerie - Uși

| Dimensiuni ușă de intrare: | Dublă: 65 cm + 65 cm<br>Standard: lumina ușii duble trebuie să fie de minim 90 cm |

| Categorii | Indicatori | Date colectate |
|---|---|---|
| | Prag ușă de intrare: | Un prag cu înălțimea: 17 cm<br><b>Standard: pragul trebuie să fie de maxim 2 cm</b> |
| | Ușile de la intrare și din interiorul clădirii sunt dotate/marcate corespunzător cu semne contrastante: | Nu<br><b>Standard: este o diferență de culoare contrastantă (culori închise / culori deschise) între perete și podea</b> |
