# Formular de evaluare a condițiilor de accesibilitate a clădirilor publice

| Categorii | Indicatori | Date colectate |
|---|---|---|
| Adresa, strada, nr.: | str. Vasile Alecsandri | |
| Instituția: | BESV - 34/3 (Biblioteca raională) | |

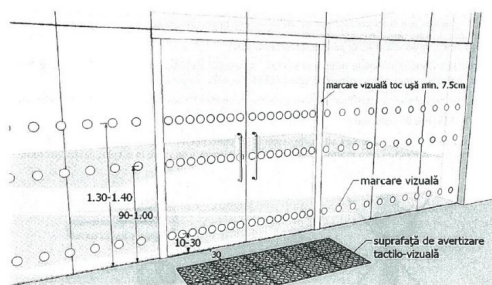
Fig. V.24. - Exemplu de conformare a suprafețelor vitrate în cadrul foii de ușă și realizarea contrastului vizual, atunci când ușa și suprafețele adiacente sunt vitrate

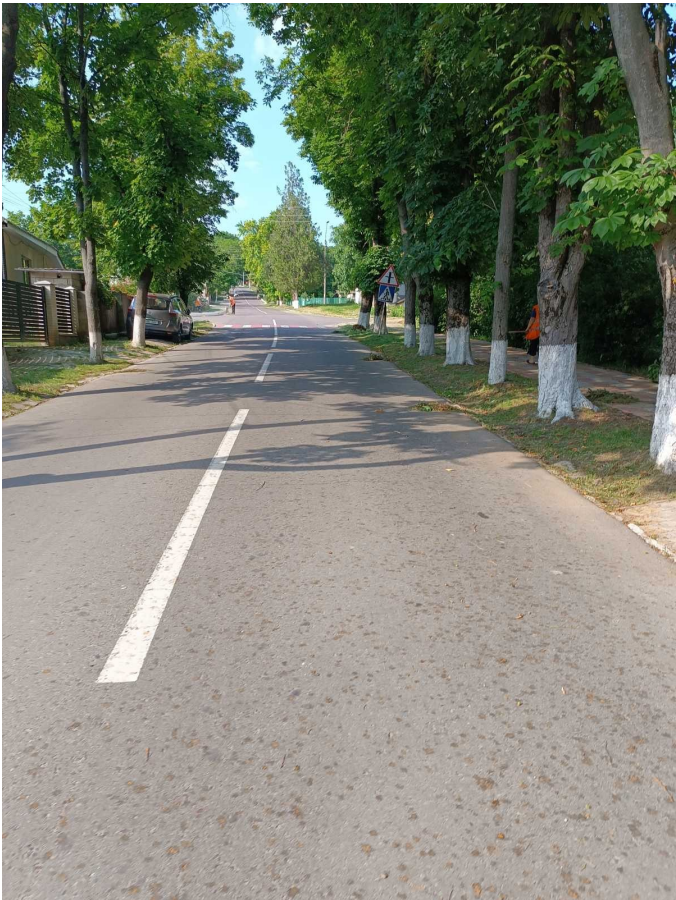
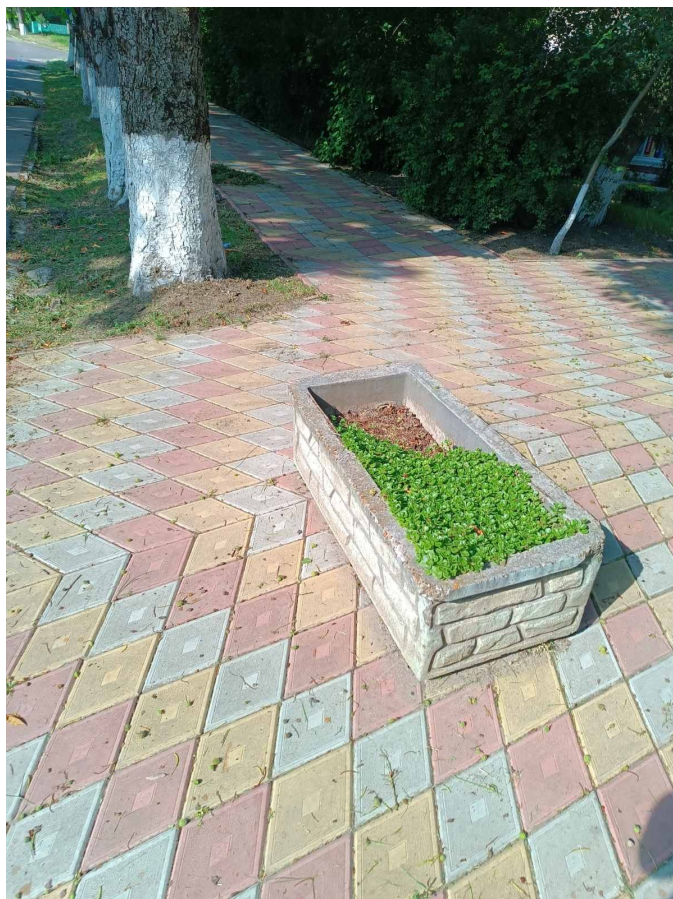
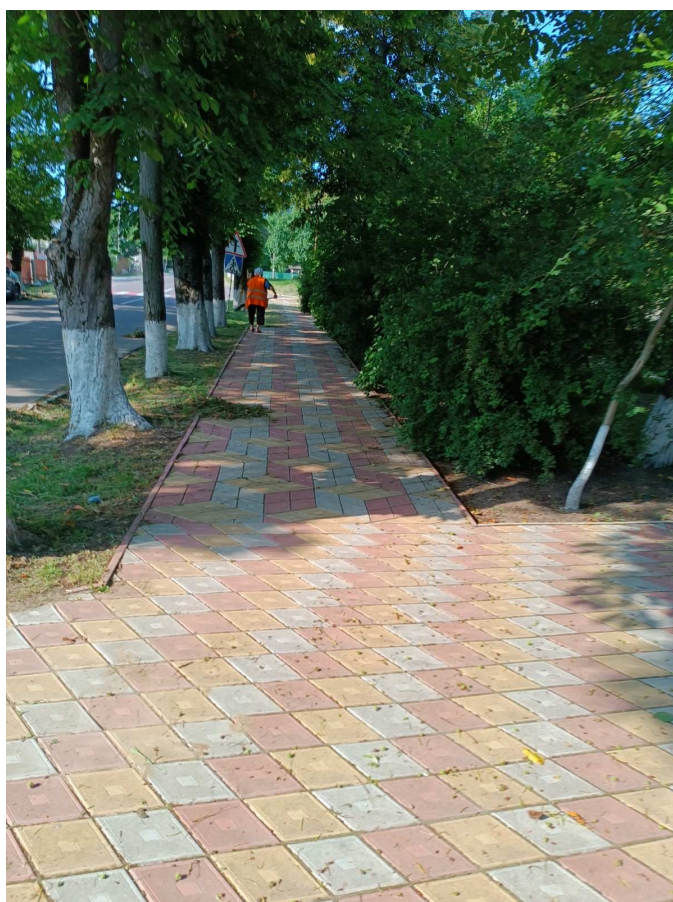
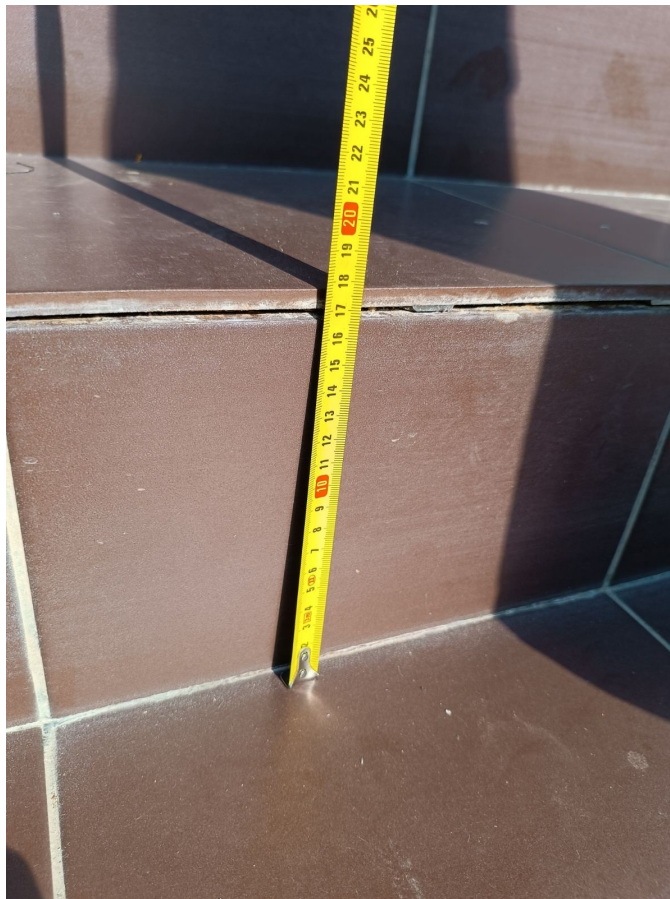
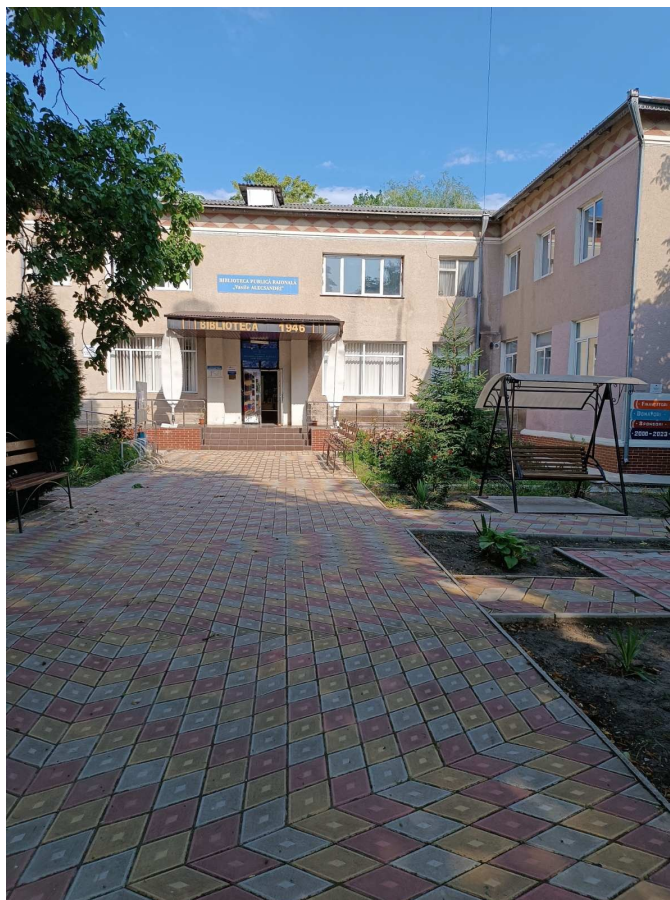
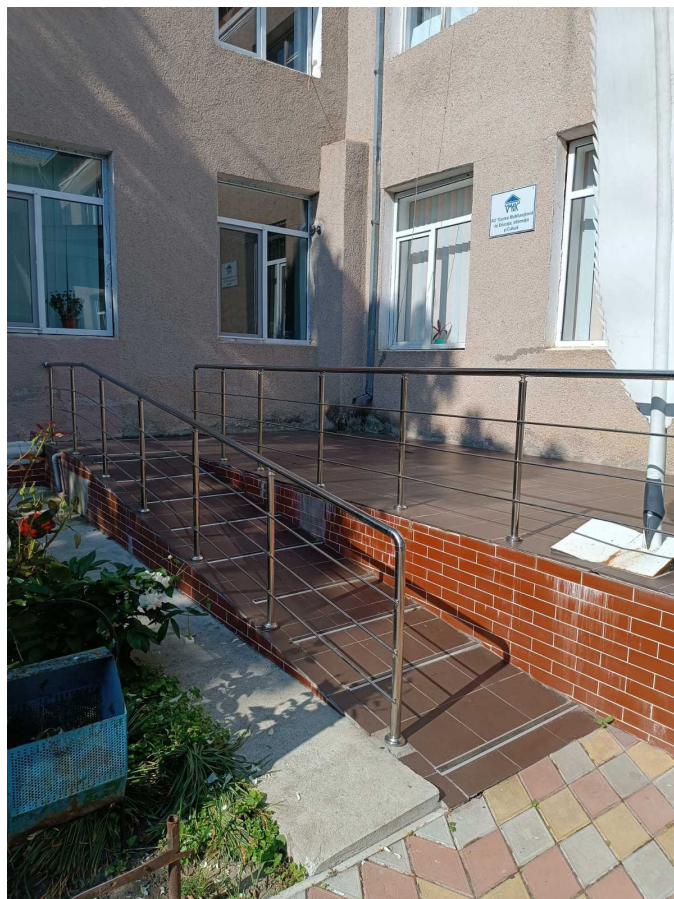
Galerie - Căi de acces către clădire

| Bariere (piloni și/sau bolarzi stradali, panouri publicitare): | Da, 1 barieră , înălțimea:40 cm |

| La intrare sunt trepte: | Da, 4 trepte , Înălțime totală a treptelor/scărilor (cm)72 cm |
| Există rampă de acces: | Da |
| Lungimea rampei: | 490 cm |
| Lățimea rampei: | 100 cm |
| Sunt bare de suport: | Da<br>Bara este doar pe partea da . Barele au două rânduri.<br>Înălțimea barele de jos: 70. Înălțimea barele de sus: 89 . |

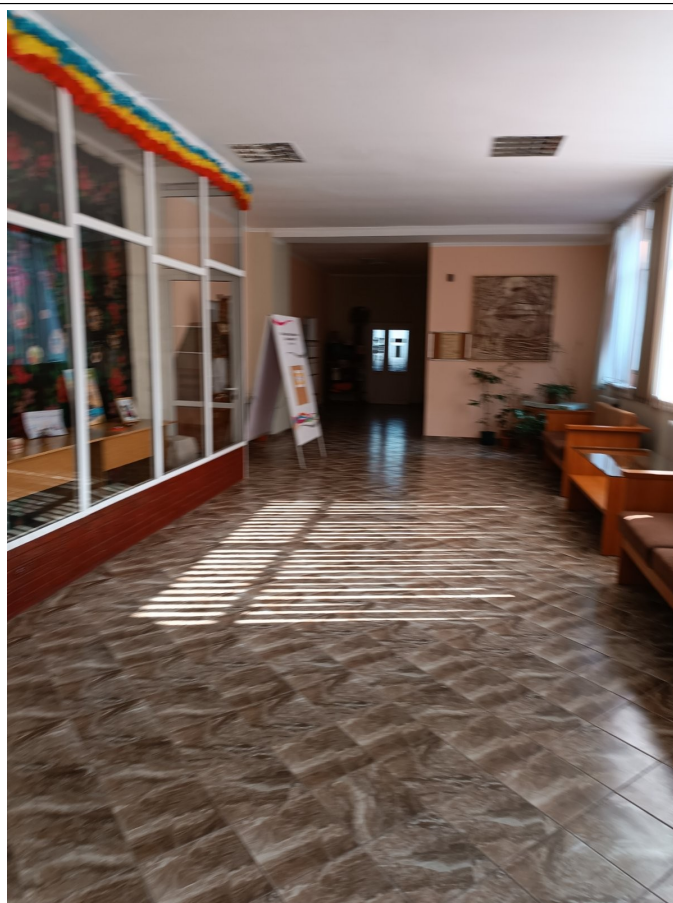
**Galerie - Coridoare**

| Lățimea coridorului (în cel mai îngust loc) este peste 150 cm? | Da |
| Culori contrastante (este o diferență de culoare contrastantă (culori închise / culori deschise) între perete și podea): | Da |

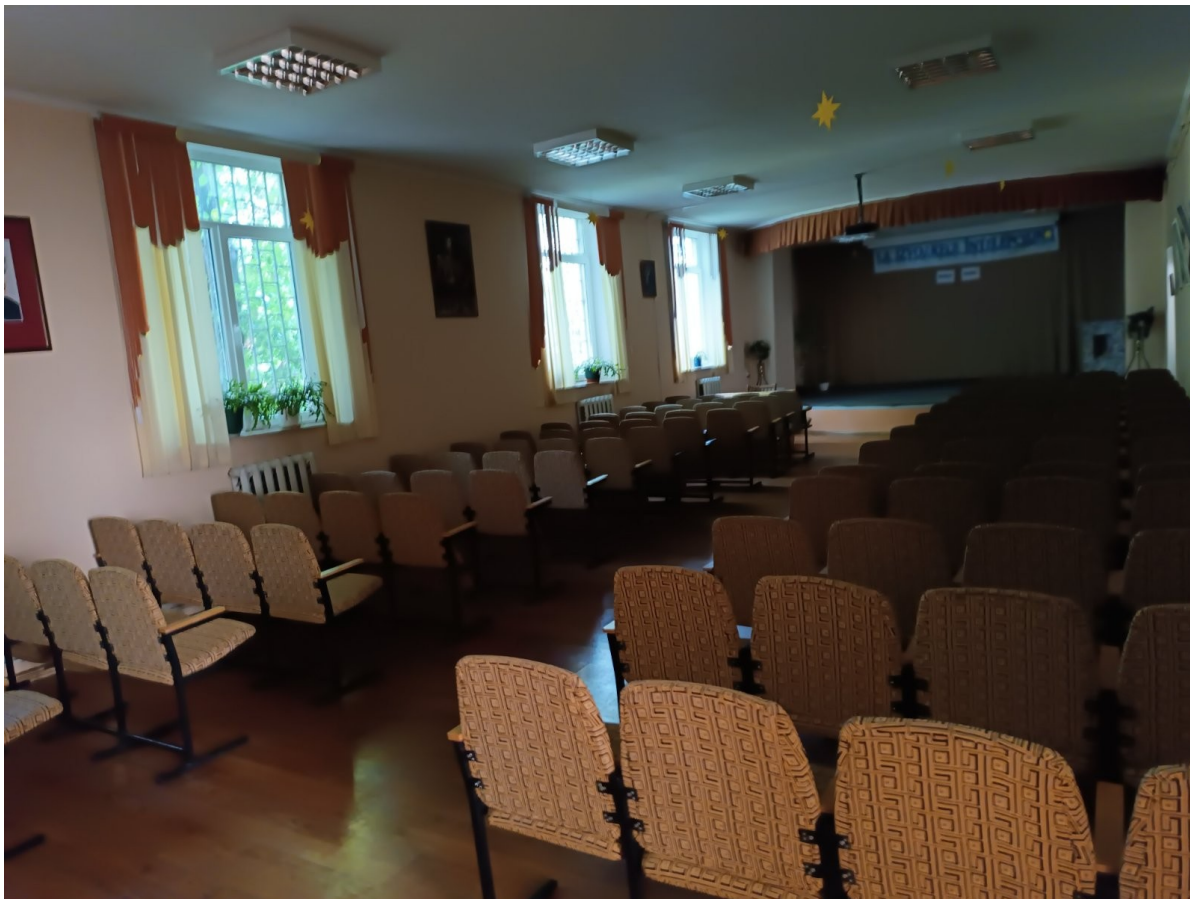
**Galerie - Sala de prestare a serviciului**

| În sală este spațiu de manevră pentru un scaun rulant cu diagonala minimă de 140 cm: | Da |
| Culori contrastante pentru sală: | Da<br>Standard: este o diferență de culoare contrastantă (culori închise / culori deschise) între perete și podea |

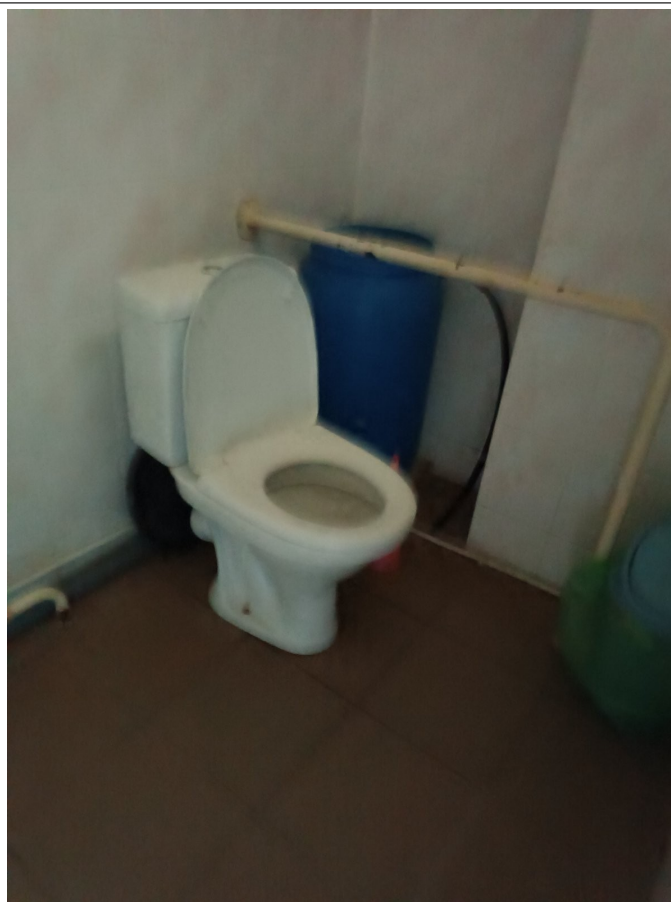
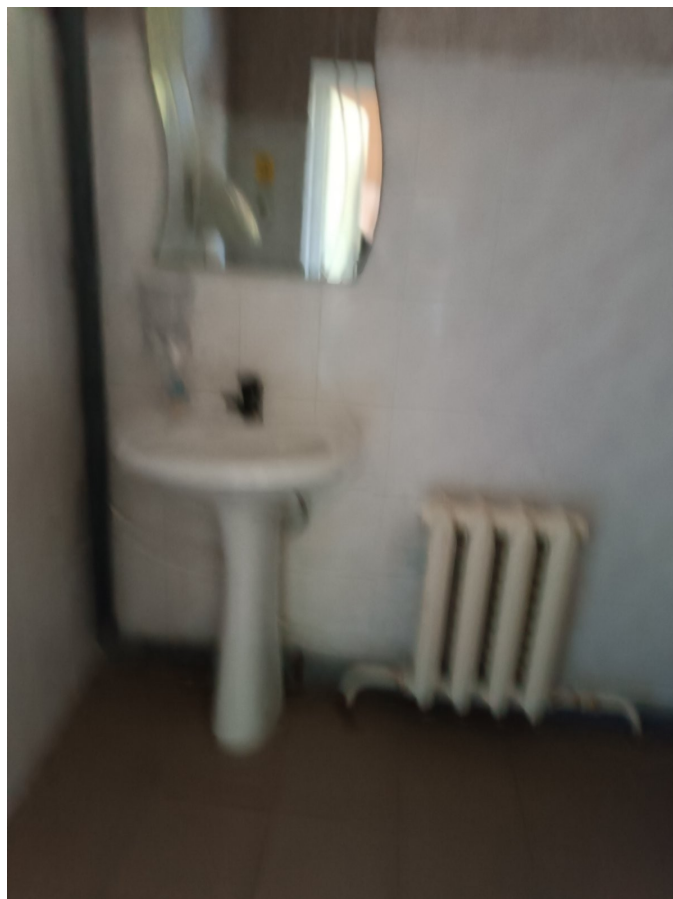
**Galerie - Grup sanitar**

| Ușa de intrare WC interior, lățime: | 65 cm<br>Standard: ușa trebuie să fie de minim 90 cm |
| Prag ușă de intrare: | Prag cu înălțimea: 4 cm<br>Standard: maxim 2 cm |
| Dimensiuni grup sanitar: | 220 cm x 200 cm<br>Standard: minim 160 x 180 cm |
| Vasul WC are bare de suport: | Nu |
