# Formular de evaluare a condițiilor de accesibilitate a clădirilor publice

| Categorii | Indicatori | Date colectate |
|---|---|---|
| Localitate, raion: | Budai (Telenesti) | |
| Instituția: | BESV - 34/10(Casa de cultură) | |

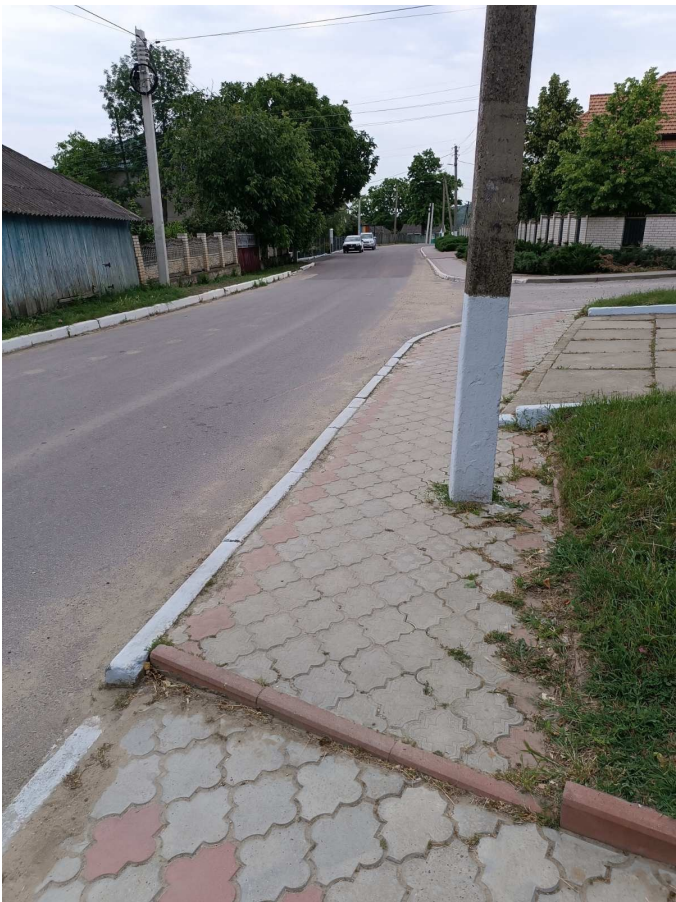
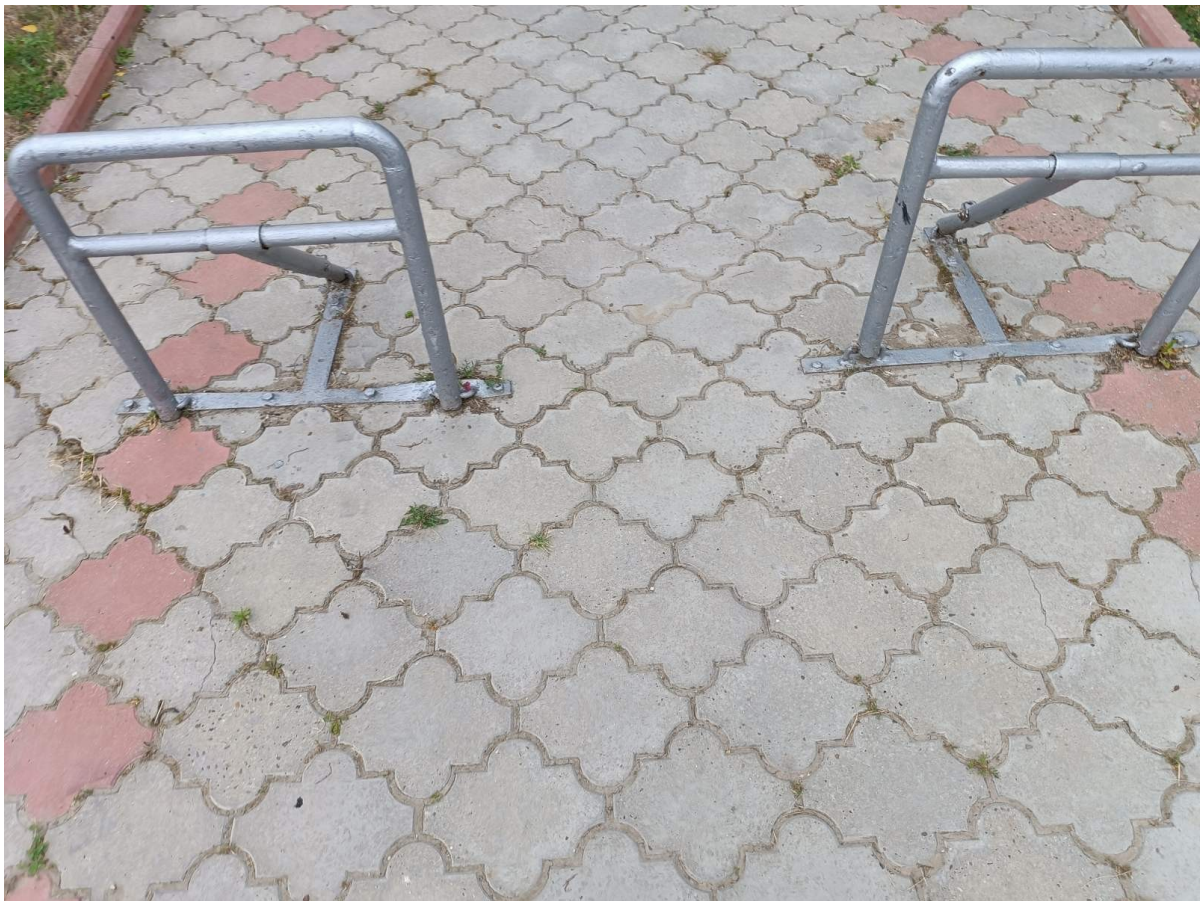
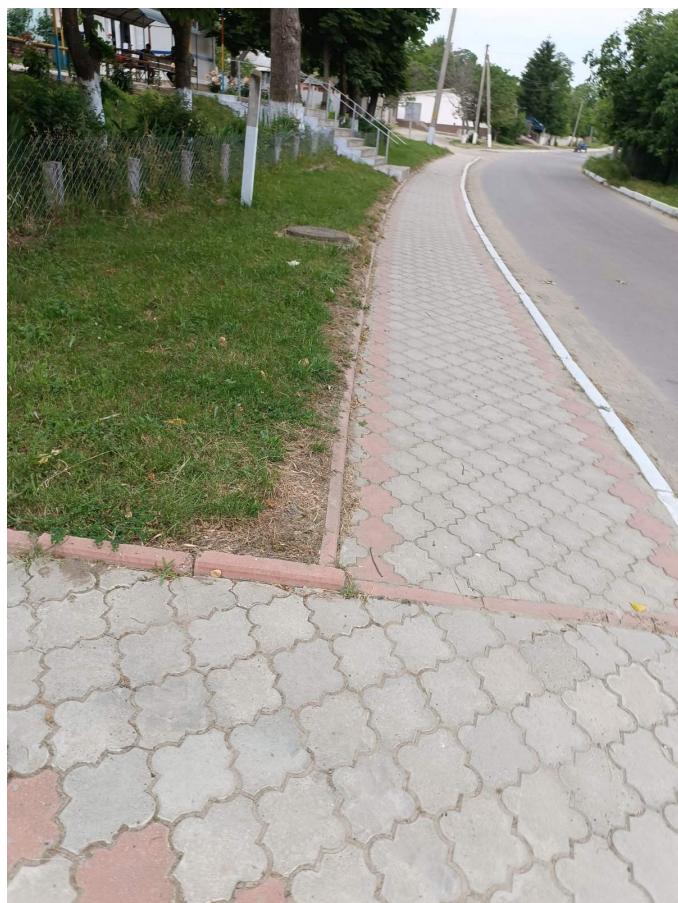
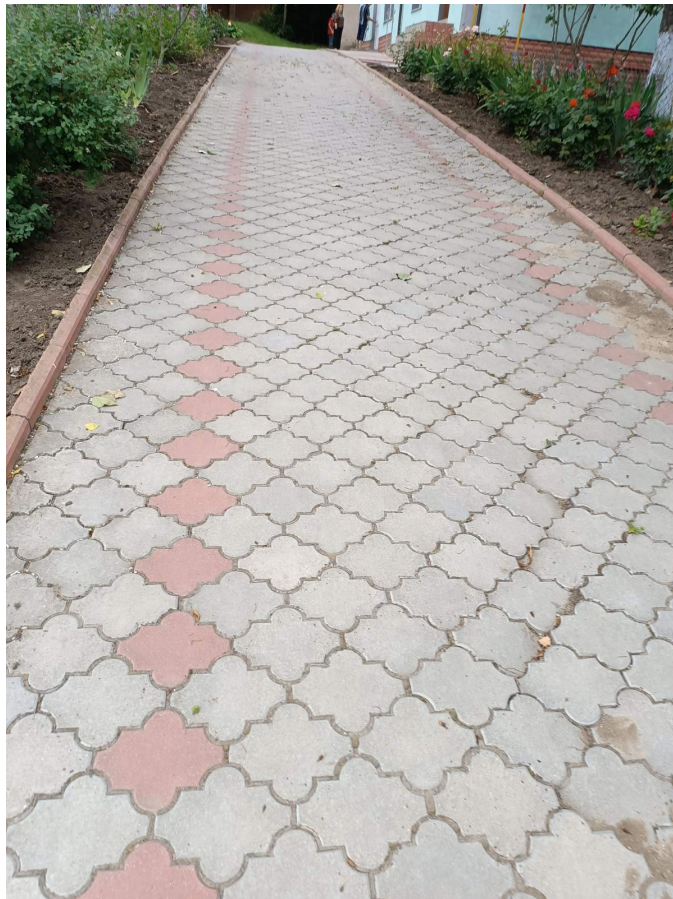
Galerie - Căi de acces către clădire

| Tip înveliș: | Asfalt |
| Bariere (piloni și/sau bolarzi stradali, panouri publicitare): | Da, 2 bariere , înălțimea:45 cm |
| Nivel: | Înclinat în urcuș |

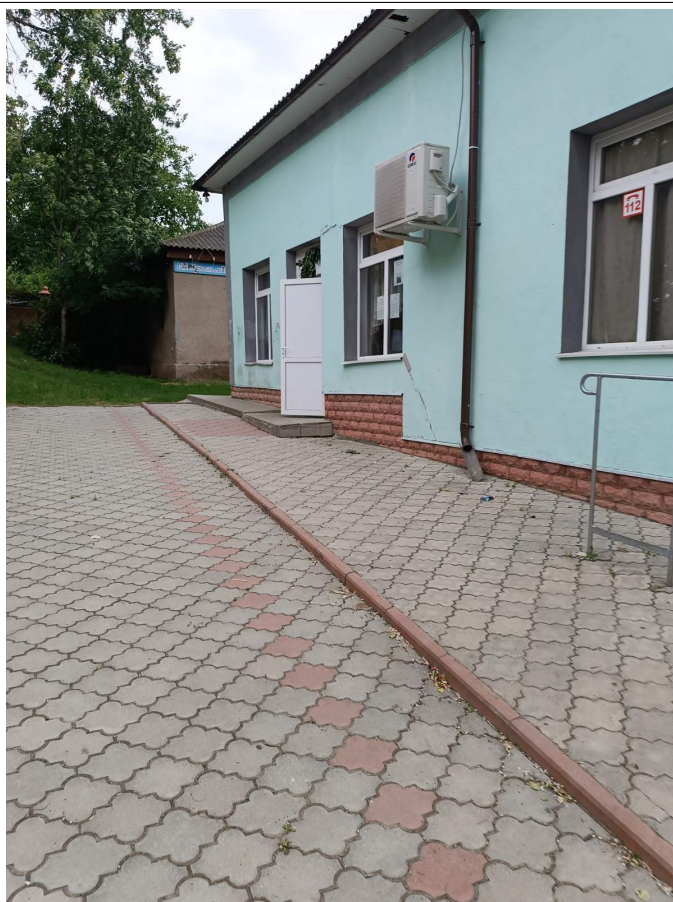
**Galerie - Intrare în clădire**

| La intrare sunt trepte: | Da, 1 trepte , Înălțime totală a treptelor/scărilor (cm)15 cm |
| Înălțimea pragului ușii (de la nivelul solului până la nivelul superior al pragului): | 15 cm<br>Standard: Se aplica regula de 1:10 |
| Dacă există trepte, sunt semnalate treptele cu elemente contrastante și/sau tactile: | Nu<br>Standard: prima și ultima treaptă trebuie semnalate în culori contrastante |

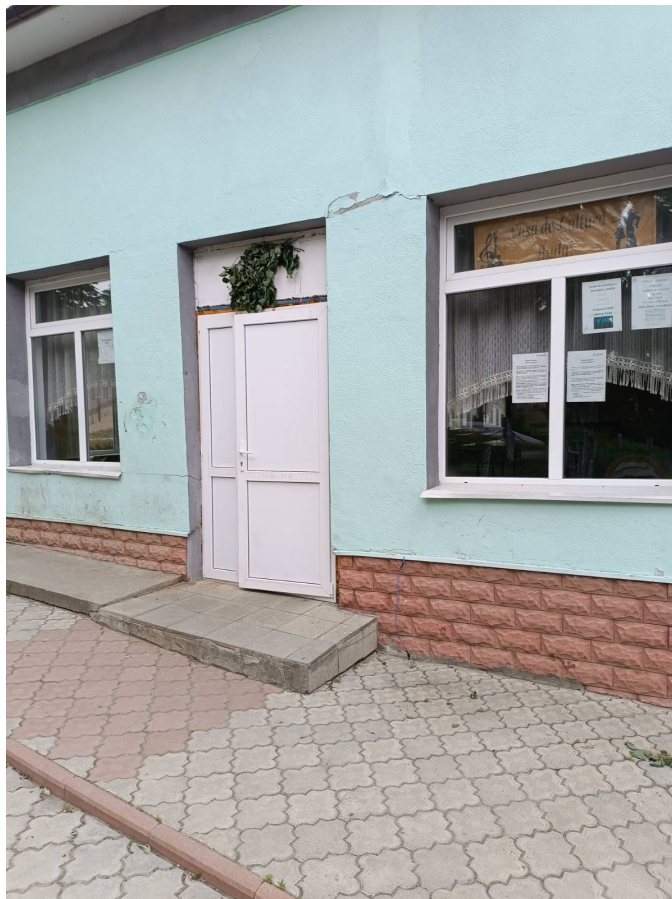
## **Galerie - Uși**

| Categorii | Indicatori | Date colectate |
|---|---|---|
| | Dimensiuni ușă de intrare: | Dublă: 70 cm + 40 cm<br>Standard: lumina ușii duble trebuie să fie de minim 90 cm<br>Ușa mică din cea dublă se deschide |
| | Prag ușă de intrare: | Un prag cu înălțimea: 4 cm<br>Standard: pragul trebuie să fie de maxim 2 cm |
| | Ușile de la intrare și din interiorul clădirii sunt dotate/marcate corespunzător cu semne contrastante: | Nu<br>Standard: este o diferență de culoare contrastantă (culori închise / culori deschise) între perete și podea |
