# Formular de evaluare a condițiilor de accesibilitate a clădirilor publice

| Categorii | Indicatori | Date colectate |
|---|---|---|
| Localitate, raion: | Crasnaseni (Telenesti) | |
| Instituția: | BESV - 34/20 (Casa de cultură) | |

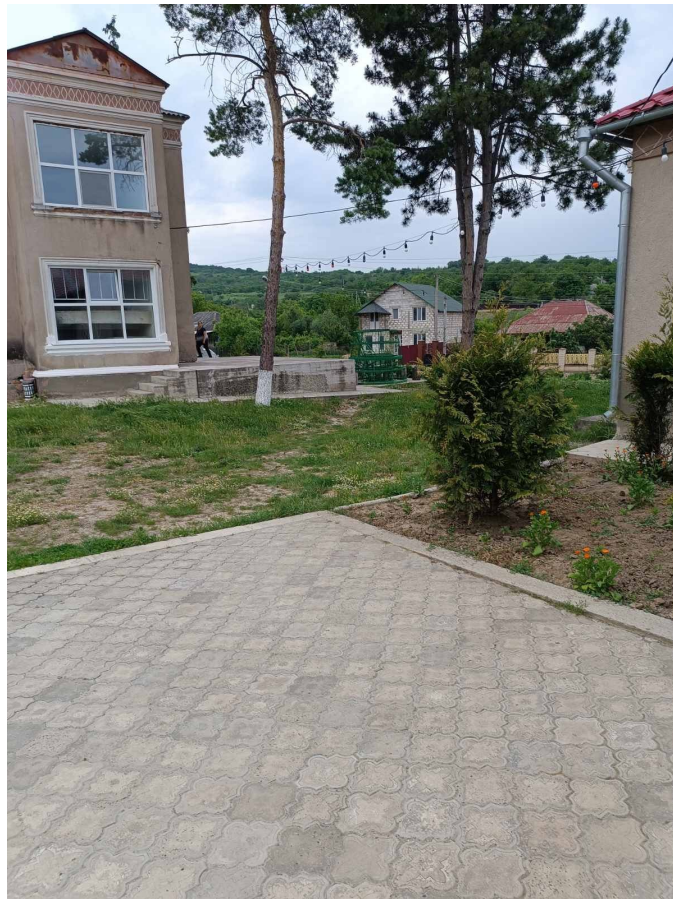
### Galerie - Căi de acces către clădire

| Tip înveliș: | Asfalt |
| Drumurile/Căile de acces sunt: | Calitative |
| Trotuare: | Da |
| Trecerea de pe carosabil spre trotuar/clădire: | Lină |
| Scări/Trepte: | Da, 7 scări/trepte , înălțimea:90 cm |
| Nivel: | Înclinat în urcuș |

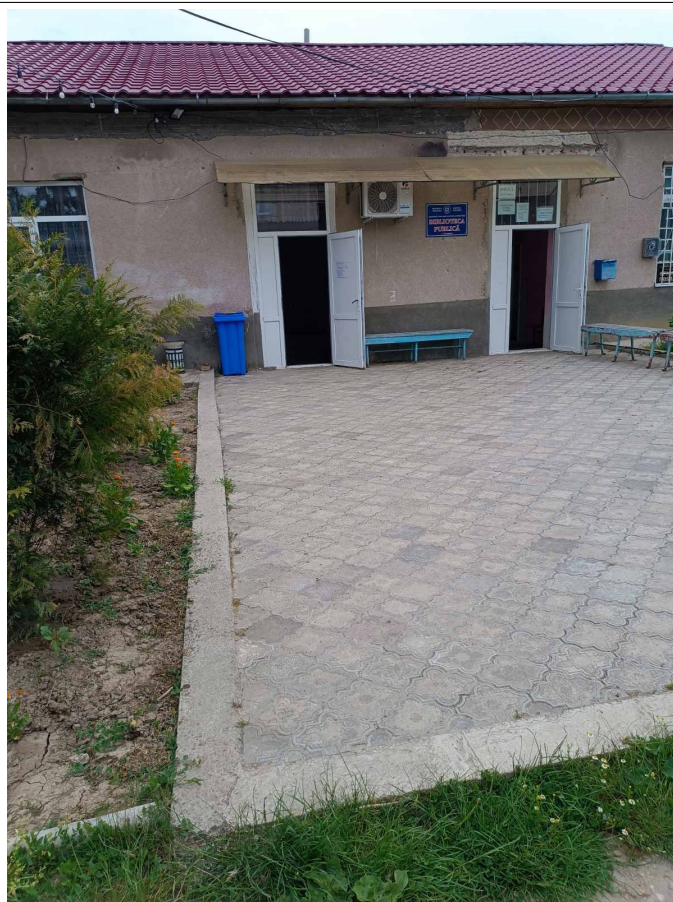
**Galerie - Intrare în clădire**

| Dimensiuni ușă de intrare: | Dublă: 70 cm + 40 cm<br>Standard: lumina ușii duble trebuie să fie de minim 90 cm |
| Prag ușă de intrare: | Un prag cu înălțimea: 14 cm<br>Standard: pragul trebuie să fie de maxim 2 cm |
| Ușile de la intrare și din interiorul clădirii sunt dotate/marcate corespunzător cu semne contrastante: | Nu<br>Standard: este o diferență de culoare contrastantă (culori închise / culori deschise) între perete și podea |
