# Formular de evaluare a condițiilor de accesibilitate a clădirilor publice

| Categorii | Indicatori | Date colectate |
|---|---|---|
| Localitate, raion: | Bogzesti (Telenesti) | |
| Instituția: | BESV - 34/7 (Casa de cultură) | |

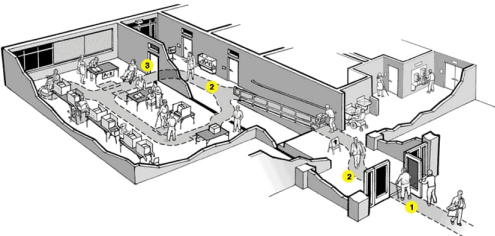
| Culori contrastante pentru sală: | Da<br>Standard: este o diferență de culoare contrastantă (culori închise / culori deschise) între perete și podea |

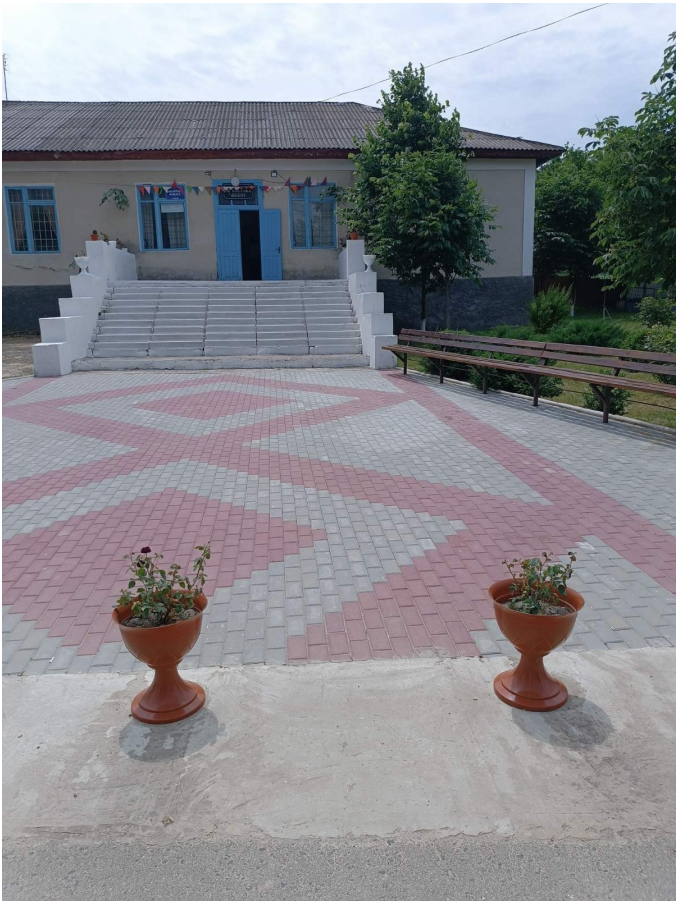
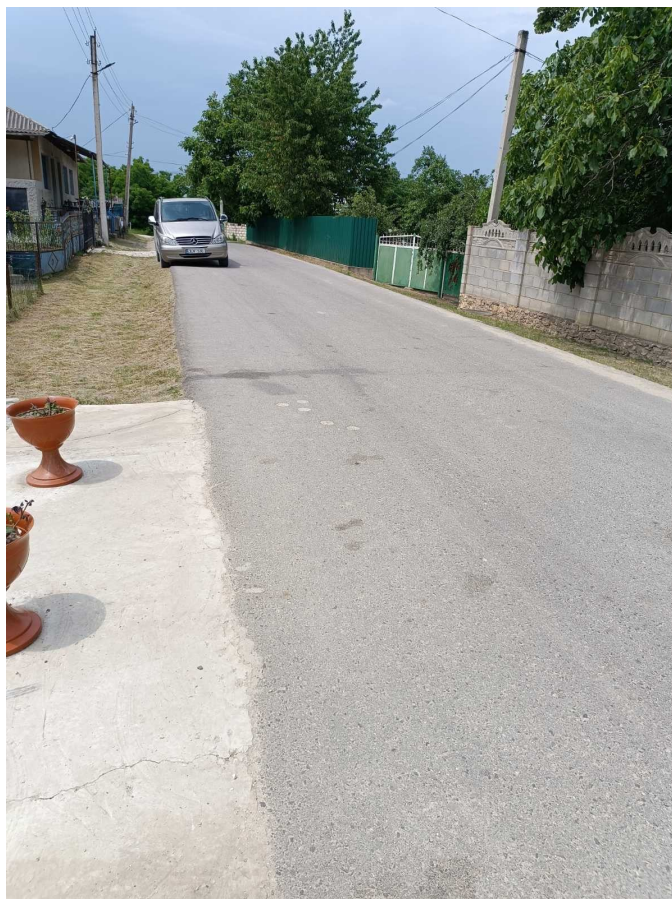
Galerie - Căi de acces către clădire

| Tip înveliș: | Asfalt |
| Drumurile/Căile de acces sunt: | Calitative |
| Bariere (piloni și/sau bolarzi stradali, panouri publicitare): | Da, 4 bariere , înălțimea:40 cm |

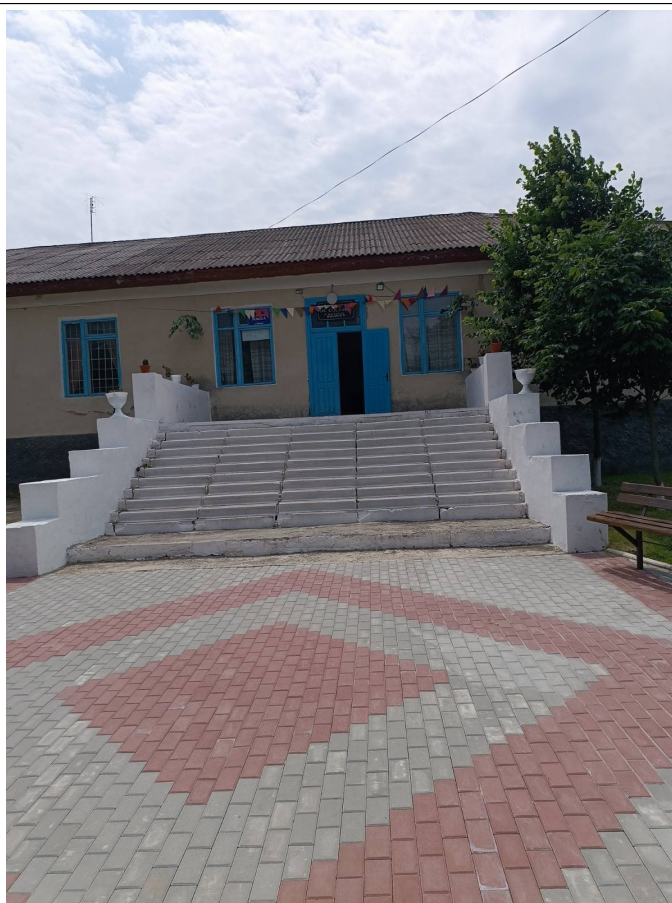
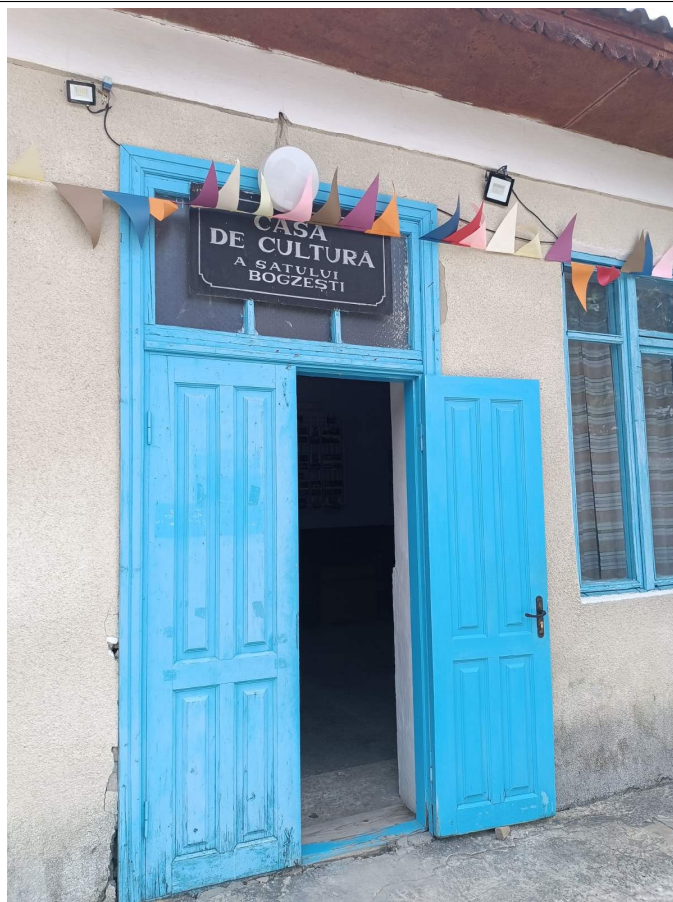
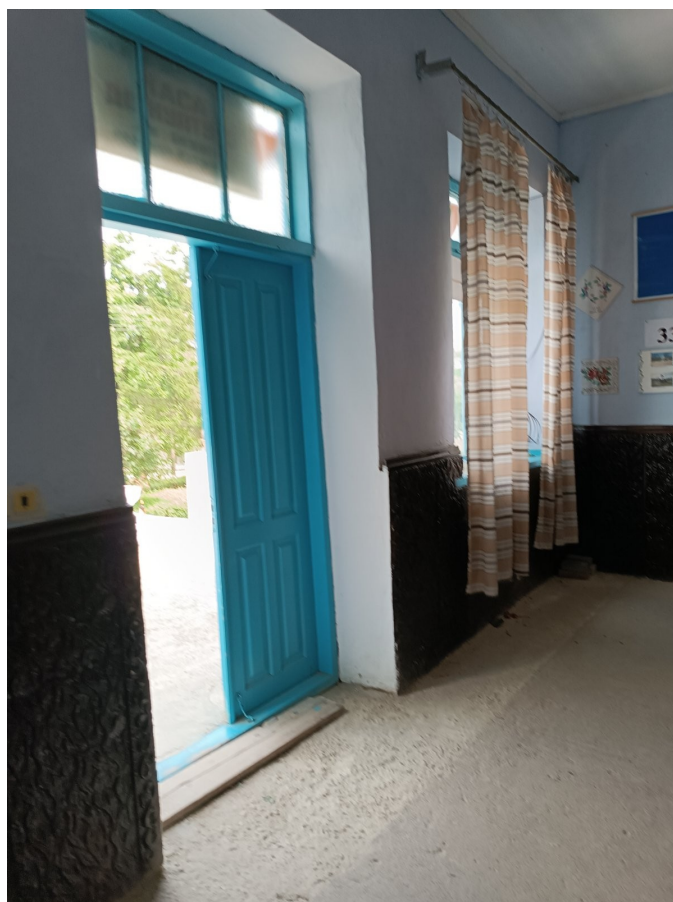
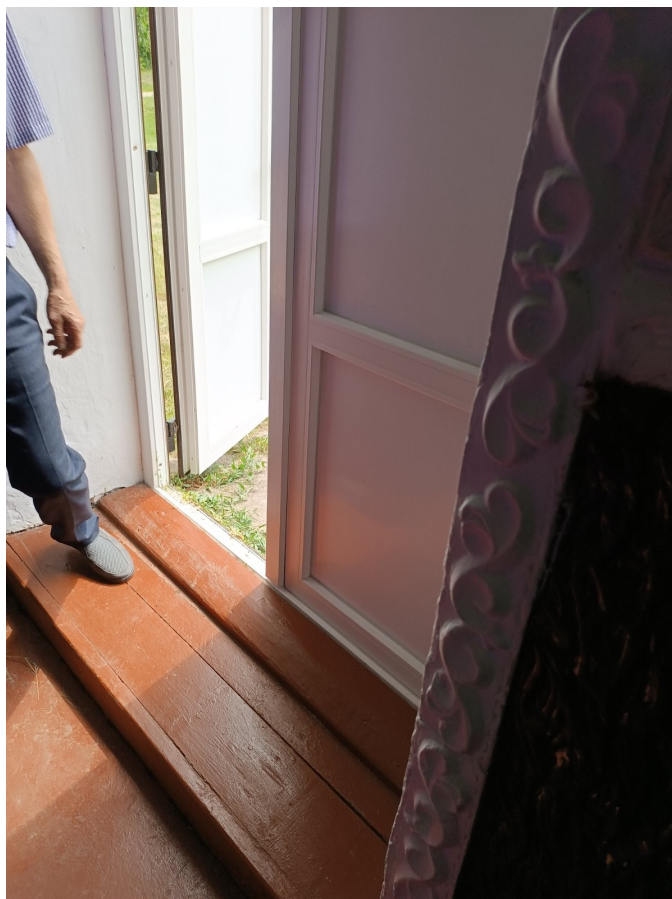
### **Galerie - Intrare în clădire**

| Categorii | Indicatori | Date colectate |
|---|---|---|
| | Dimensiuni ușă de intrare: | Dublă: 65 cm + 65 cm<br>Standard: lumina ușii duble trebuie să fie de minim 90 cm |
| | Prag ușă de intrare: | Un prag cu înălțimea: 5 cm<br>Standard: pragul trebuie să fie de maxim 2 cm |
| | Ușile de la intrare și din interiorul clădirii sunt dotate/marcate corespunzător cu semne contrastante: | Nu<br>Standard: este o diferență de culoare contrastantă (culori închise / culori deschise) între perete și podea |

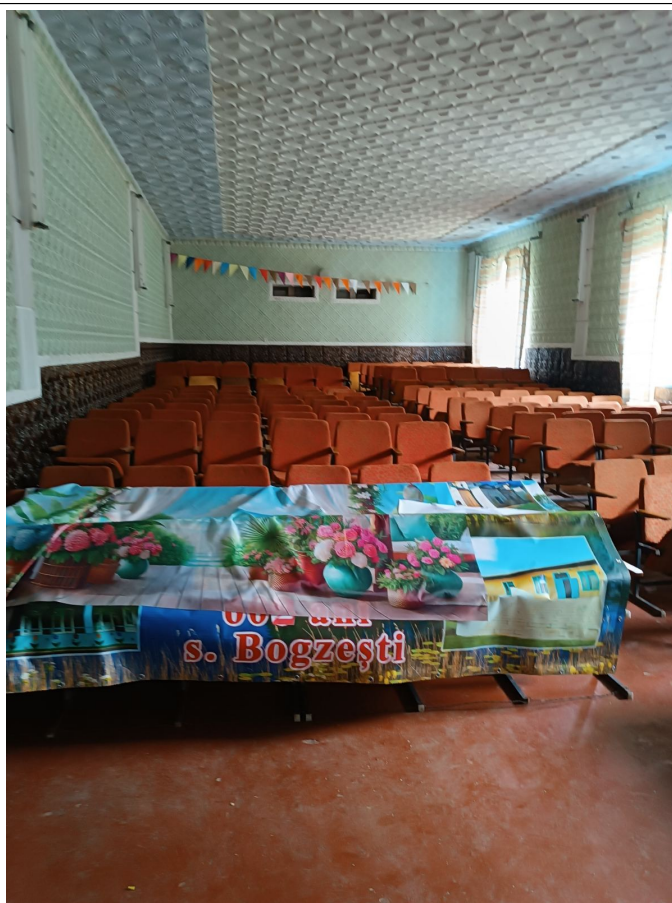
**Galerie - Sala de prestare a serviciului**

| Trepte: | Nu |
| Culori contrastante pentru trepte: | Da<br>Standard: prima și ultima treaptă trebuie semnalate în culori contrastante |
| Bariere/obstacole: | Nu |
| În sală este spațiu de manevră pentru un scaun rulant cu diagonala minimă de 140 cm: | Da |
| Spațiul interior este suficient iluminat: | Da |
