# Formular de evaluare a condițiilor de accesibilitate a clădirilor publice

| Categorii | Indicatori | Date colectate |
|---|---|---|
| Localitate, raion: | Inesti (Telenesti) | |
| Instituția: | BESV - 34/24 (Casa de cultură) | |

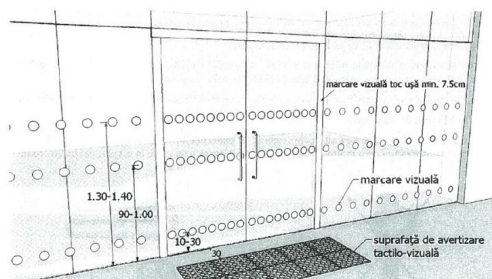
Fig. V.24. - Exemplu de conformare a suprafețelor vitrate în cadrul foii de ușă și realizarea contrastului vizual, atunci când ușa și suprafețele adiacente sunt vitrate

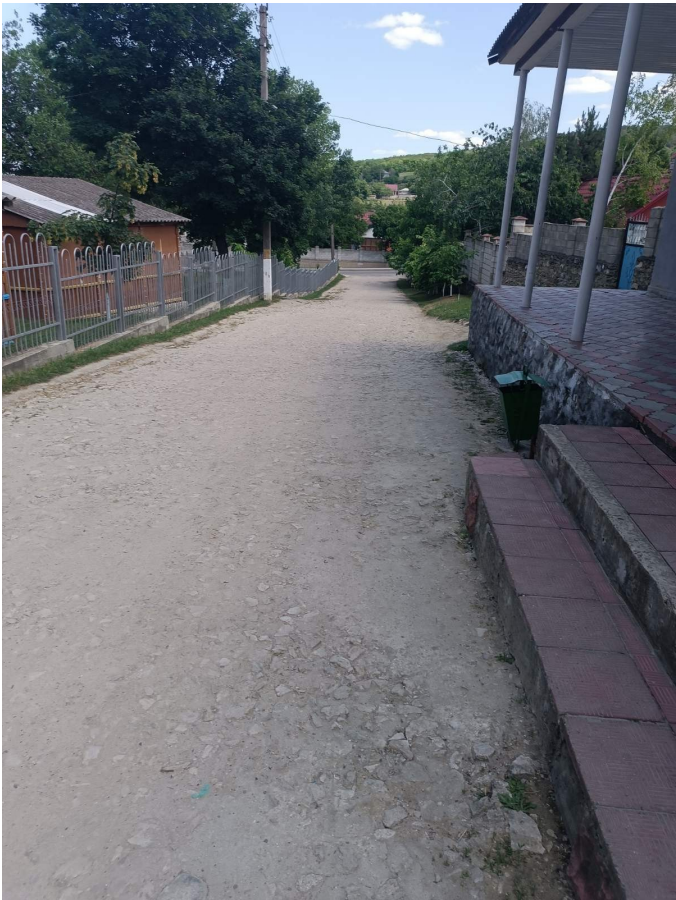
Galerie - Căi de acces către clădire

| Tip înveliș: | Prundiș |
| Drumurile/Căile de acces sunt: | Denivelate |
| Nivel: | Înclinat în urcuș |

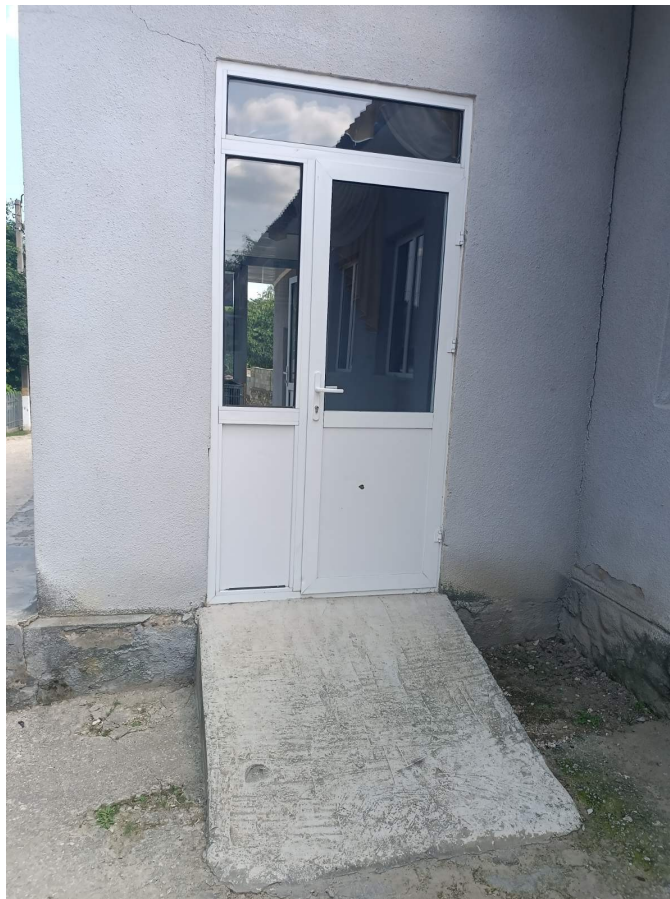
## Galerie - Intrare în clădire

| Intrarea în clădire este la nivelul solului: | Nu |
| La intrare sunt trepte: | Da, 3 trepte , Înălțime totală a treptelor/scărilor (cm)40 cm |
| Înălțimea pragului ușii (de la nivelul solului până la nivelul superior al pragului): | 40 cm<br>Standard: Se aplica regula de 1:12 |
| Dacă există trepte, sunt semnalate treptele cu elemente contrastante și/sau tactile: | Nu<br>Standard: prima și ultima treaptă trebuie semnalate în culori contrastante |
| Lungimea rampei: | 120 cm |
| Sunt bare de suport: | Nu |
| Rampa are bară de siguranță: (din țevă sau beton, la H = 5-10 cm) | Nu |

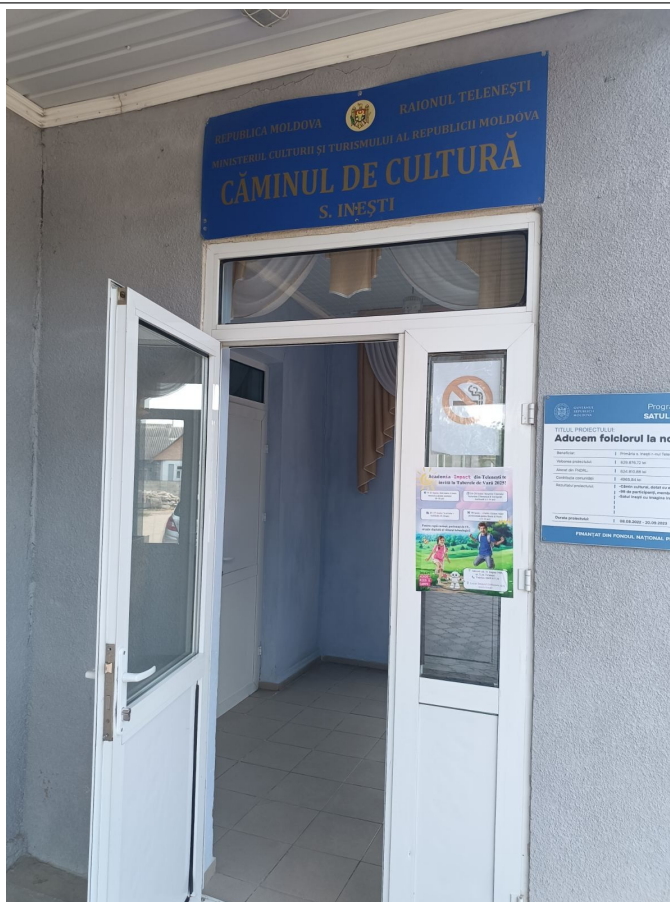
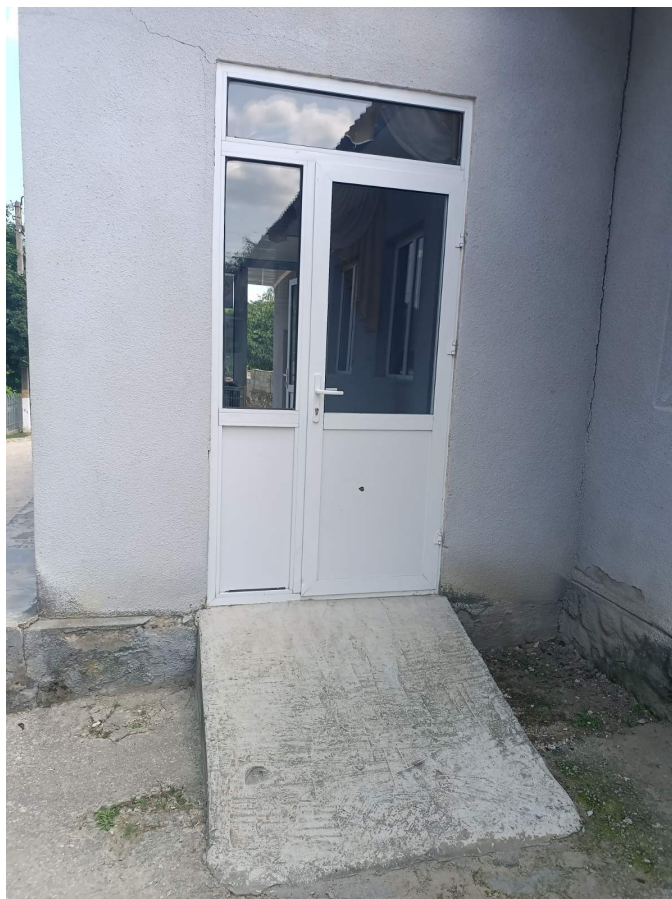
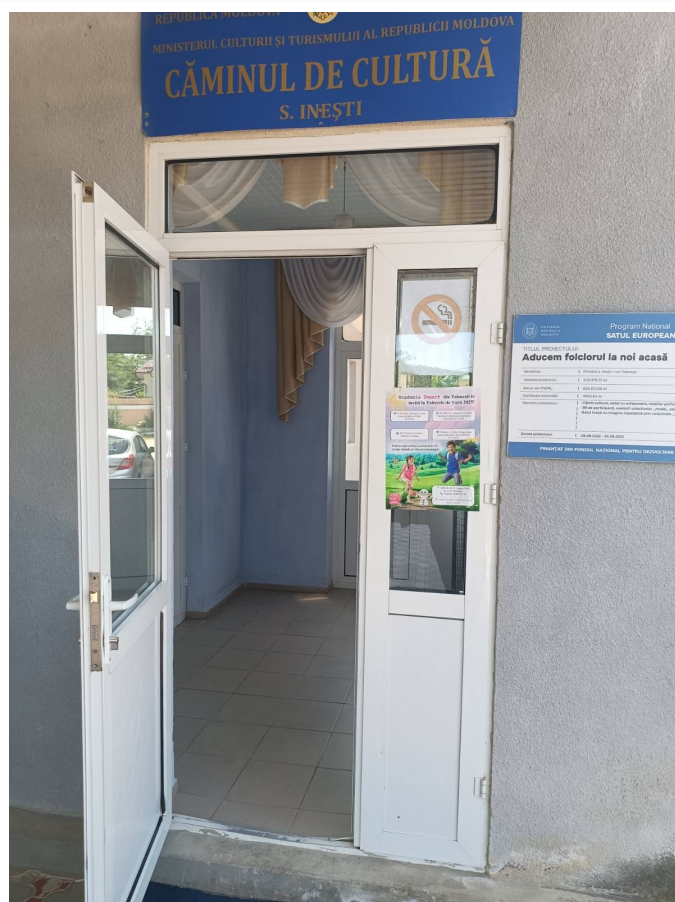
## Galerie - Uși

| Pentru persoanele cu dizabilități este rezervată o intrare separată: | Da . Este prin lateral . Ușa nu este semnalată printr-un indicator |
| Dimensiuni ușă de intrare: | Dublă: 71 cm + 54 cm<br>Standard: lumina ușii duble trebuie să fie de minim 90 cm<br>Ușa mică din cea dublă se deschide |
| Prag ușă de intrare: | Un prag cu înălțimea: 4 cm<br>Standard: pragul trebuie să fie de maxim 2 cm |
| Praguri de la ușile de interior: | Prag 1 cu înălțimea: 4 cm<br>Standard: pragul trebuie să fie de maxim 2 cm<br>Prag 2 cu înălțimea: 4 cm<br>Standard: pragul trebuie să fie de maxim 2 cm |
| Ușile de la intrare și din interiorul clădirii sunt dotate/marcate corespunzător cu semne contrastante: | Nu<br>Standard: este o diferență de culoare contrastantă (culori închise / culori deschise) între perete și podea |

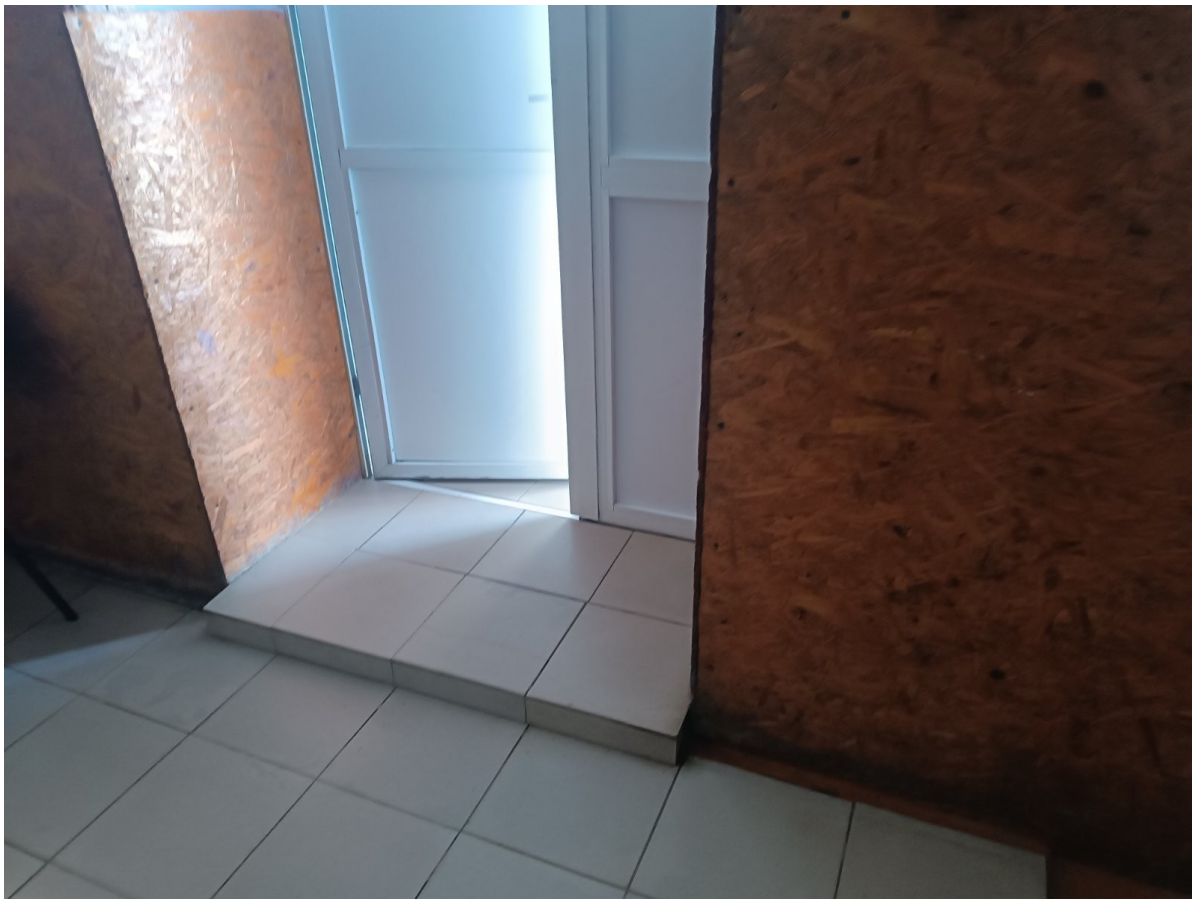
## Galerie - Coridoare

| Lățimea coridorului (în cel mai îngust loc) este peste 150 cm? | Da |
| Pardoseala/podeaua în coridor este suprafață accesibilă: | Da |

| Categorii | Indicatori | Date colectate |
|---|---|---|
| | Culori contrastante (este o diferență de culoare contrastantă (culori închise / culori deschise) între perete și podea): | Da |
| | Iluminare bună (lumină de zi și lumină artificială) pe hol și pe culoarele principale: | Da |

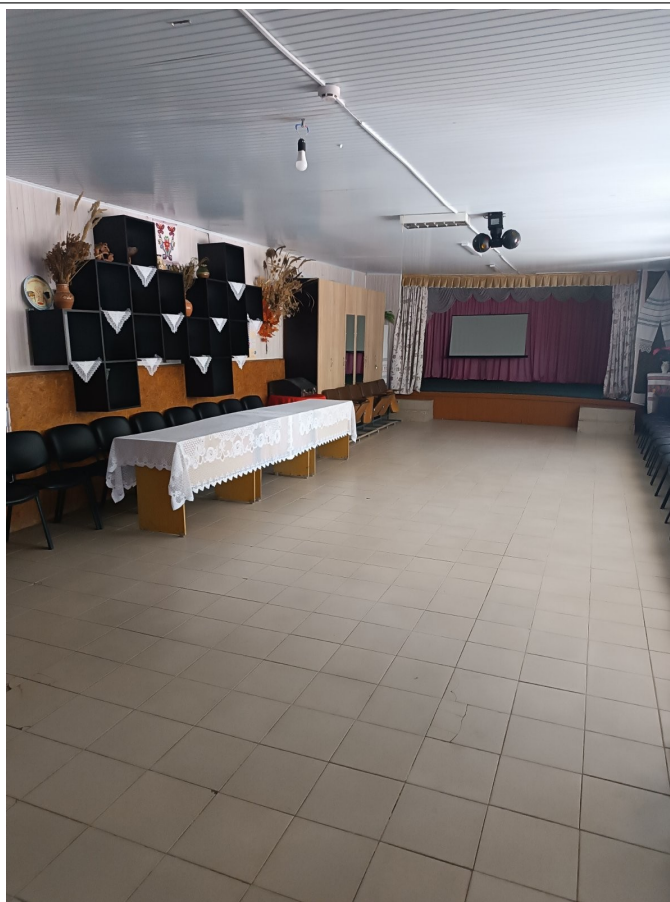
## Galerie - Sala de prestare a serviciului

Parter

În sală este spațiu de manevră pentru un scaun rulant cu diagonala minimă de 140 cm:

Spațiul interior este suficient iluminat:

Culori contrastante pentru sală:
