# Formular de evaluare a condițiilor de accesibilitate a clădirilor publice

| Categorii | Indicatori | Date colectate |
|---|---|---|
| Adresa, strada, nr.: | str. S. Lazo nr. 24 | |
| Instituția: | BESV-10/41 ( Gospodăria Bogat Mos) | |

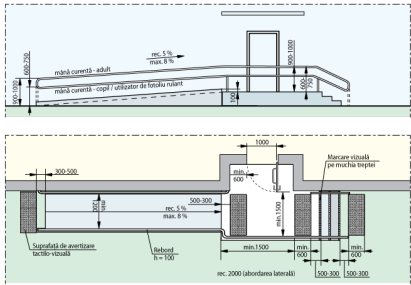
Fig. V.32.b Rampă de acces paralelă cu intrare în clădire

| Există rampă de acces: | Da |
| Lungimea rampei: | 460 cm |
| Lățimea rampei: | 90 cm |
| Rampa este din: | Metal |
| Sunt bare de suport: | Da<br>Barele sunt pe ambele părți. Barele au două rânduri.<br>Înălțimea barele de jos: 75. Înălțimea barele de sus: 90 . |
| Rampa are bară de siguranță: (din țeavă sau beton, la H = 5-10 cm) | Da, la înălțimea: 5 cm |

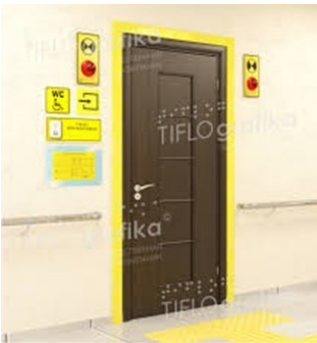
Fig. V.23. – Exemplu de conformare a suprafețelor vitrate în cadrul foi de ușă și realizarea contrastului vizual

| Ușile de la intrare și din interiorul clădirii sunt dotate/marcate corespunzător cu semne contrastante: | Nu<br>Standard: este o diferență de culoare contrastantă (culori închise / culori deschise) între perete și podea |

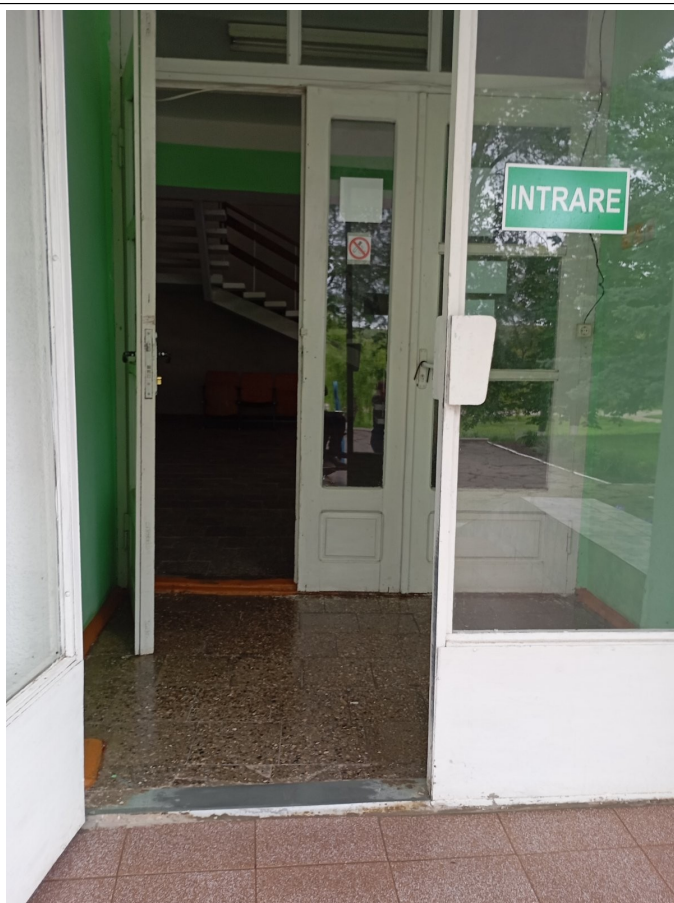
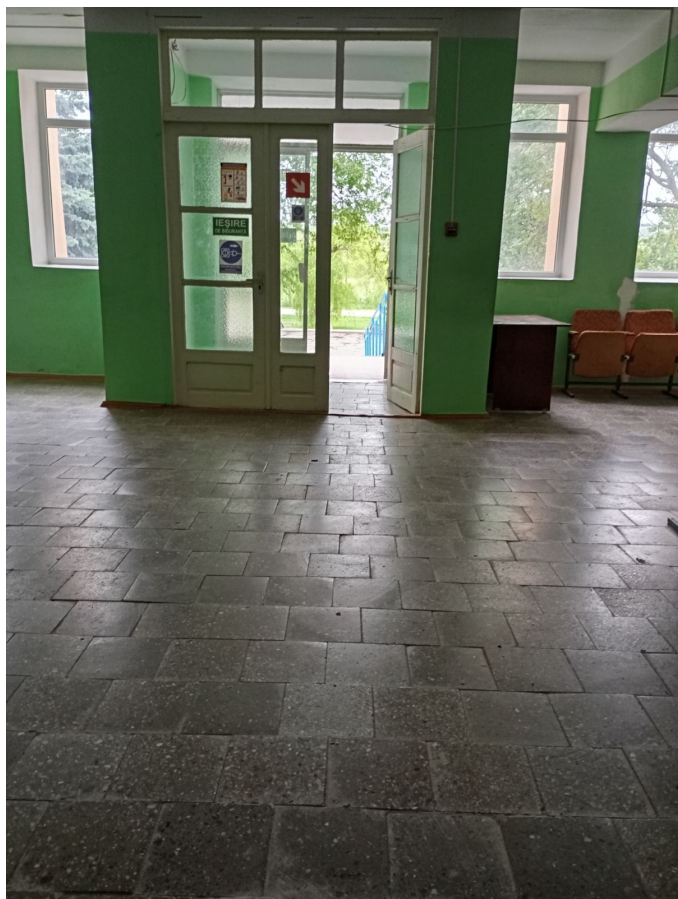
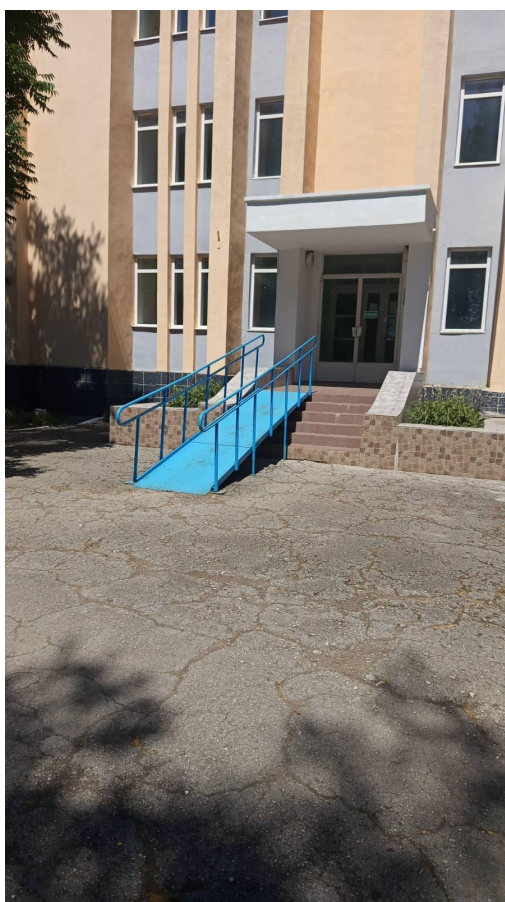
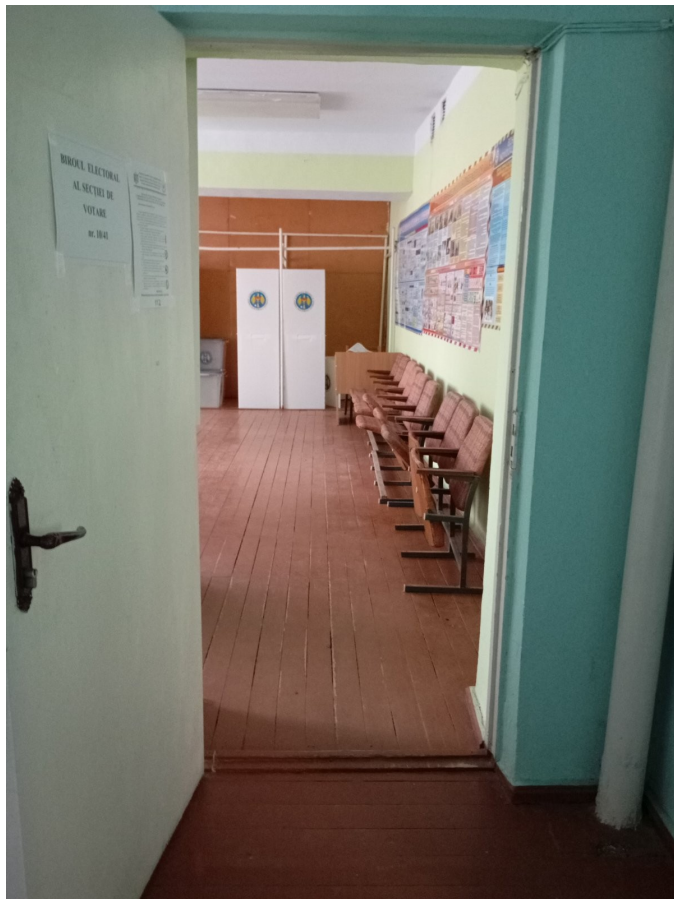
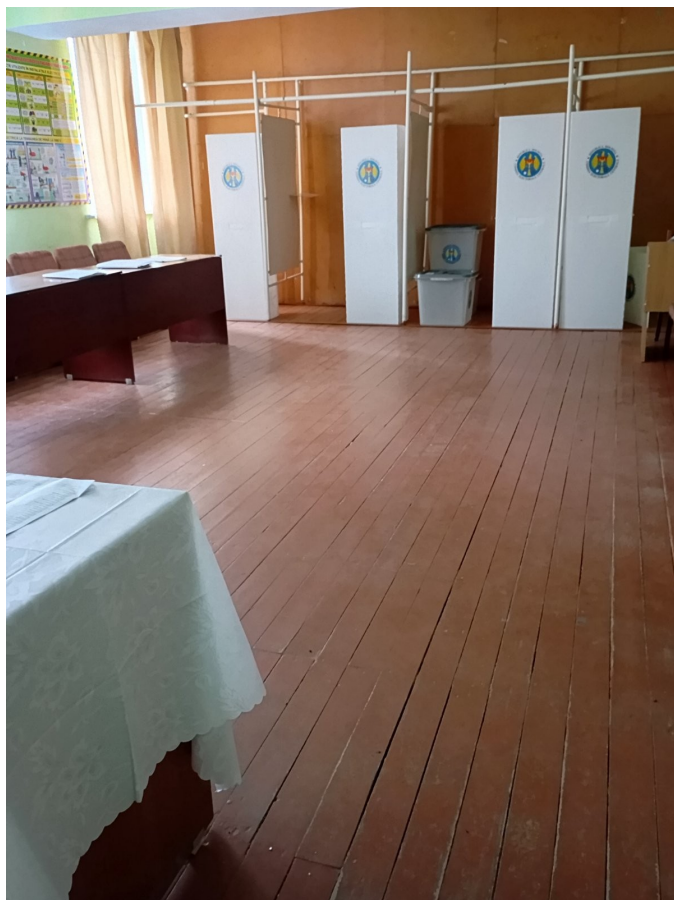
**Galerie - Intrare în clădire**

| La intrare sunt trepte: | Da, 6 trepte , Înălțime totală a treptelor/scărilor (cm)20 cm |
| Înălțimea pragului ușii (de la nivelul solului până la nivelul superior al pragului): | 120 cm<br>! Pentru h - până în 20 cm – se aplica regula de 1:10<br>! La fiecare 9 m de cm x 140 cm |
