# Formular de evaluare a condițiilor de accesibilitate a clădirilor publice

Data: 28-05-2025

Echipa de evaluare: Vasile Savca, monitor de accesibilitate

| Categorii | Indicatori | Date colectate |
|---|---|---|
| Instituția: | BESV-10/38 (Căminul cultural) | |

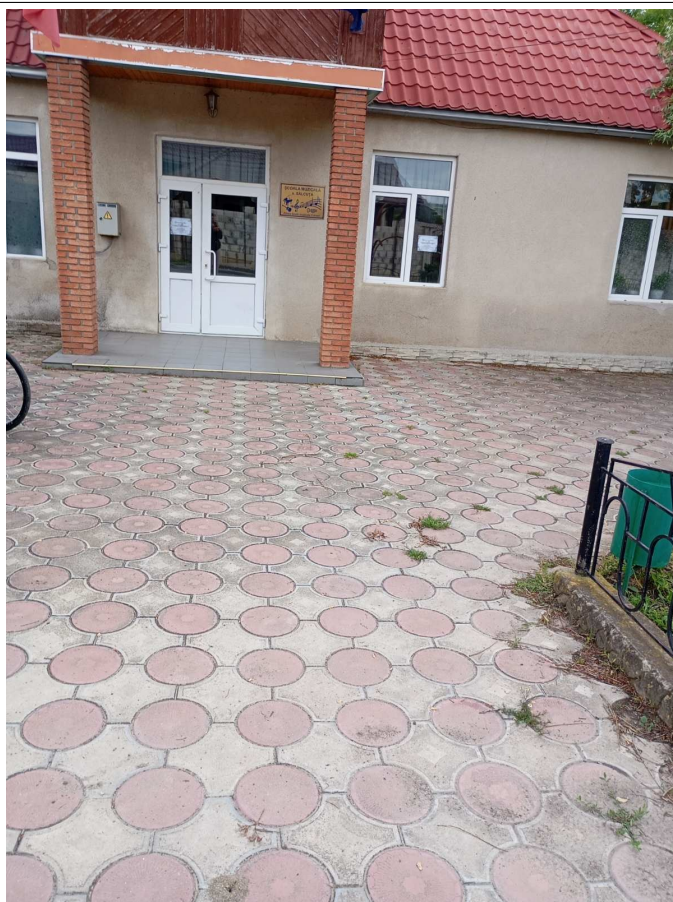
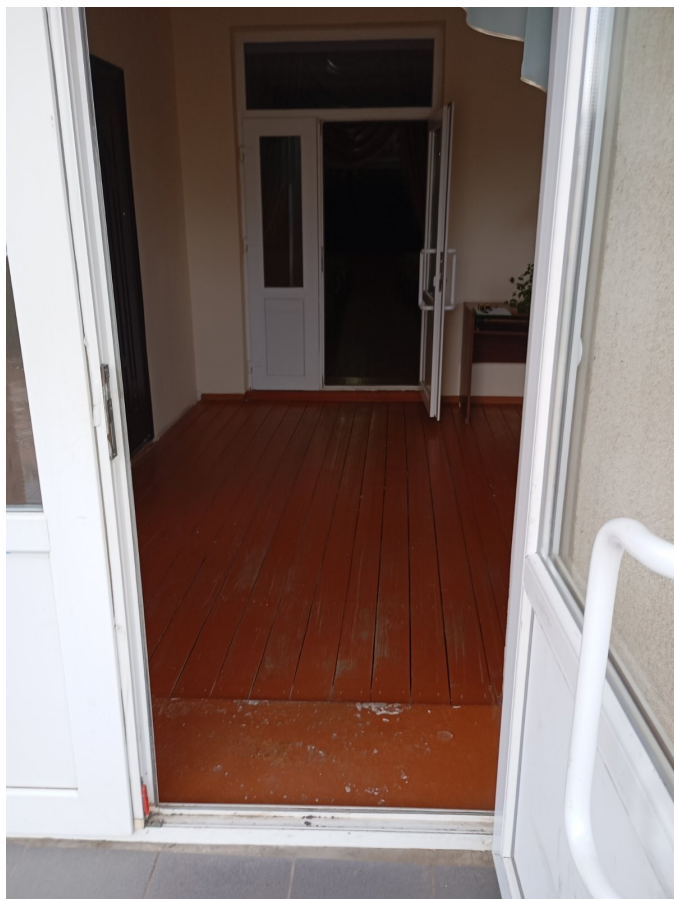
**Galerie - Intrare în clădire**

| La intrare sunt trepte: | Da, 1 trepte , Înălțime totală a treptelor/scărilor (cm)9 cm |
| Înălțimea pragului ușii (de la nivelul solului până la nivelul superior al pragului): | 9 cm<br>Standard: Se aplica regula de 1:10 |

| Categorii | Indicatori | Date colectate |
|---|---|---|
| | Prag ușă de intrare: | Un prag cu înălțimea: 5 cm<br>Standard: pragul trebuie să fie de maxim 2 cm |

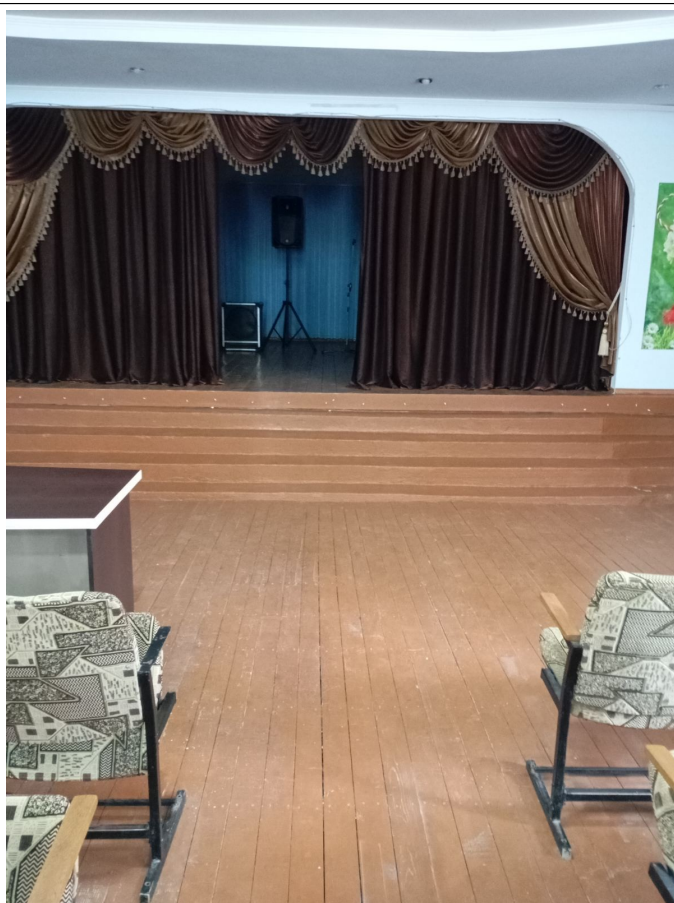
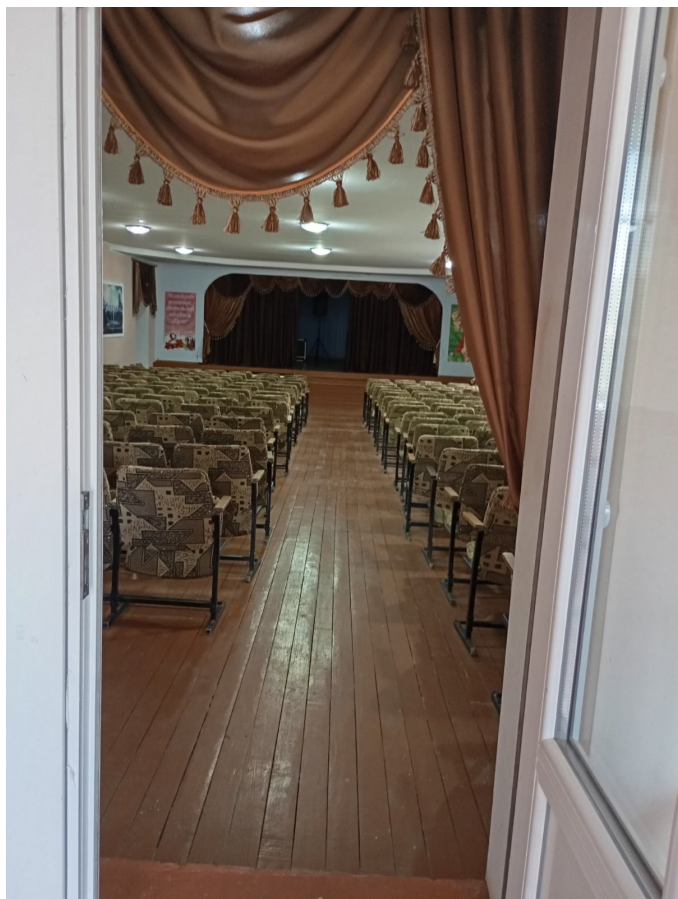
**Galerie - Sala de prestare a serviciului**

Bariere/obstacole: Da . De tipul: scaune

Spațiul interior este suficient iluminat: Nu
