# Formular de evaluare a condițiilor de accesibilitate a clădirilor publice

Data: 28-05-2025

Echipa de evaluare: Vasile Savca, monitor de accesibilitate

| Categorii | Indicatori | Date colectate |
|---|---|---|
| Instituția: | BESV-10/39 (Centrul pentru Tineret și Sport) | |

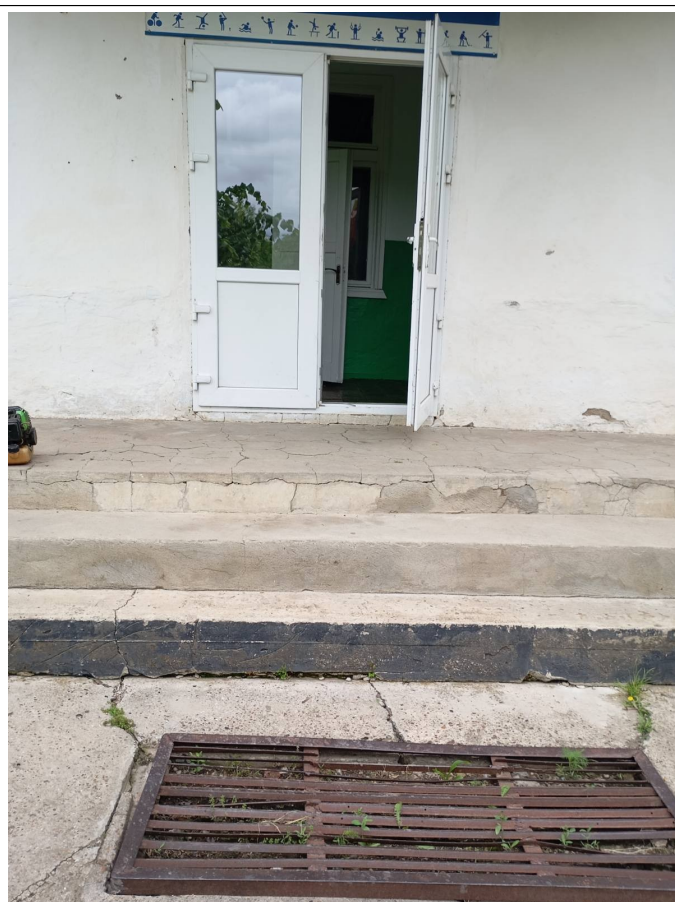
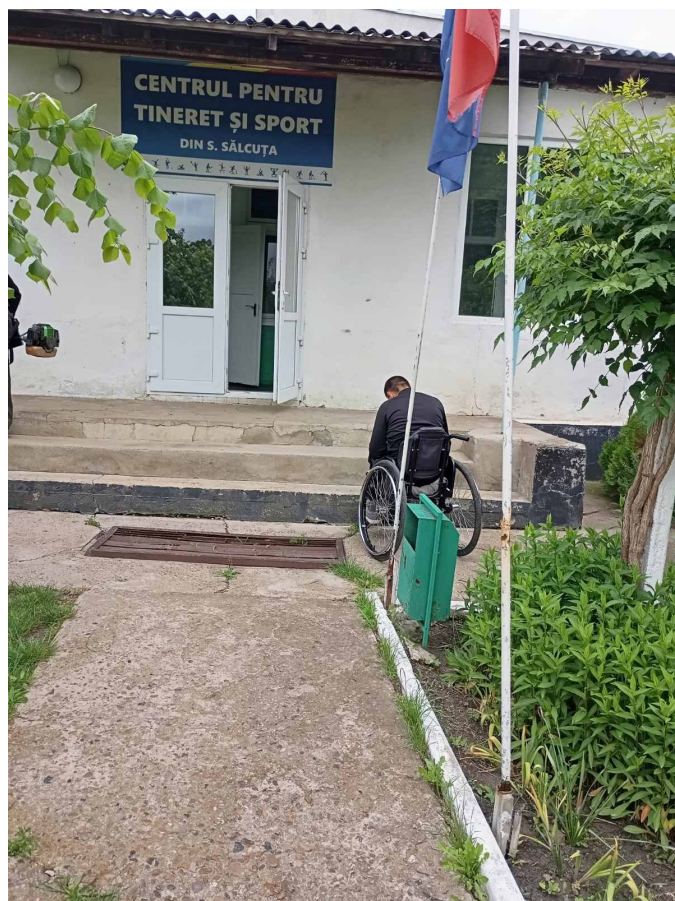
#### Galerie - Intrare în clădire

| Intrarea în clădire este la nivelul solului: | Nu |
| La intrare sunt trepte: | Da, 3 trepte , Înălțime totală a treptelor/scărilor (cm)22 cm |
| Înălțimea pragului ușii (de la nivelul solului până la nivelul superior al pragului): | 8 cm<br>Standard: Se aplica regula de 1:10 |
| Dacă există trepte, sunt semnalate treptele cu elemente contrastante și/sau tactile: | Nu<br>Standard: prima și ultima treaptă trebuie semnalate în culori contrastante |
| Există rampă de acces: | Nu |

| Categorii | Indicatori | Date colectate |
|---|---|---|
| | Dimensiuni ușă de intrare: | Dublă: 70 cm + 70 cm<br>Standard: lumina ușii duble trebuie să fie de minim 90 cm<br>Ușa mică din cea dublă se deschide |
| | Prag ușă de intrare: | Un prag cu înălțimea: 11 cm<br>Standard: pragul trebuie să fie de maxim 2 cm |

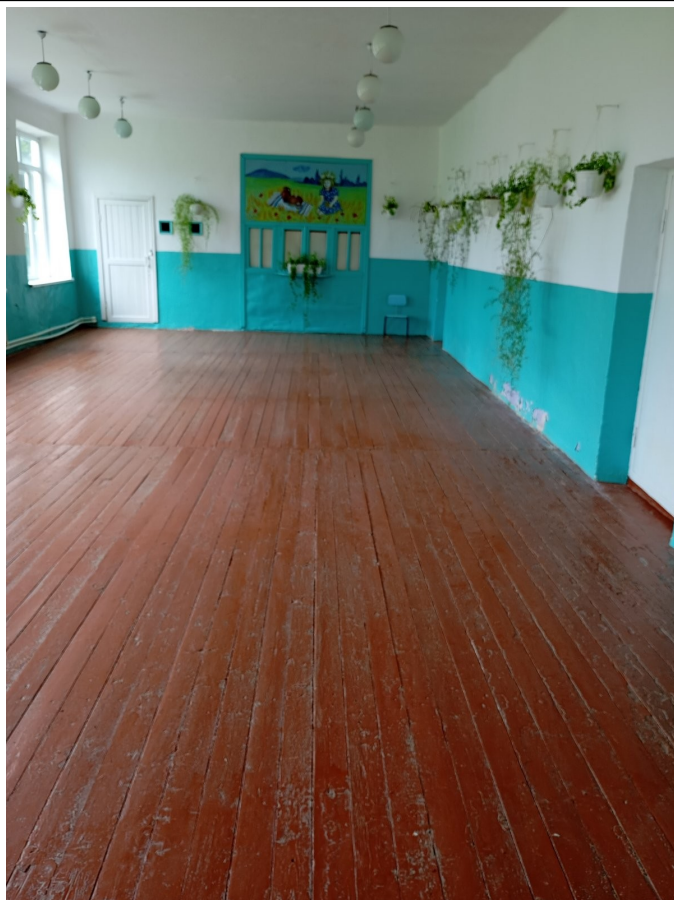
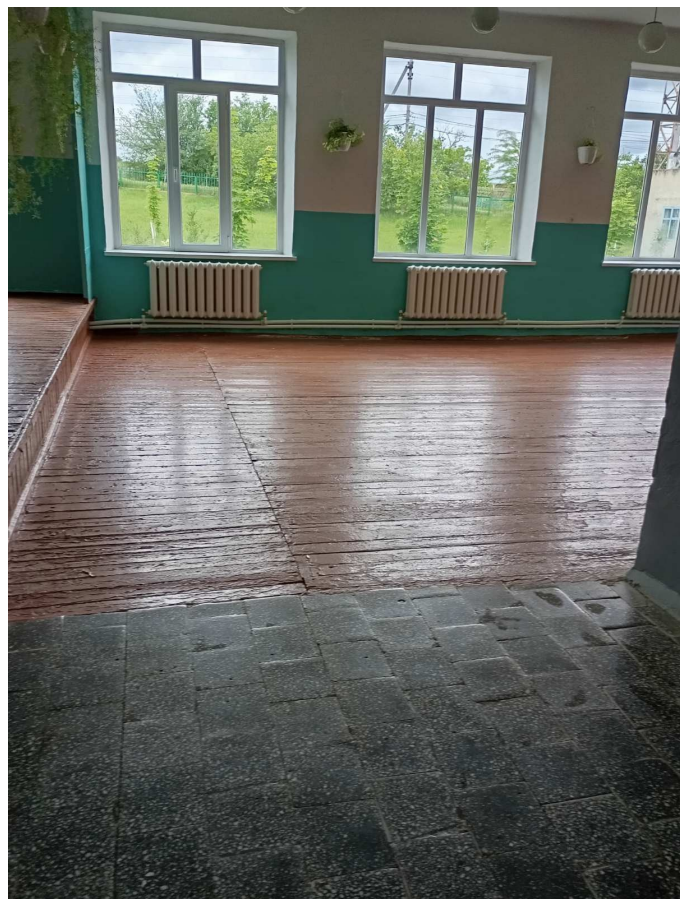
**Galerie - Sala de prestare a serviciului**

Parter

Nu  
Standard: prima și ultima treaptă trebuie semnalate în culori contrastante

Da

Nu

Nu  
Standard: este o diferență de culoare contrastantă (culori închise / culori deschise) între perete și podea
