# Formular de evaluare a condițiilor de accesibilitate a clădirilor publice

Data: **11-06-2025**

| Categorii | Indicatori | Date colectate |
|---|---|---|
| Localitate, raion: | Verejeni (Telenesti) | |
| Instituția: | BESV - 34/43 (Gimnaziul) | |

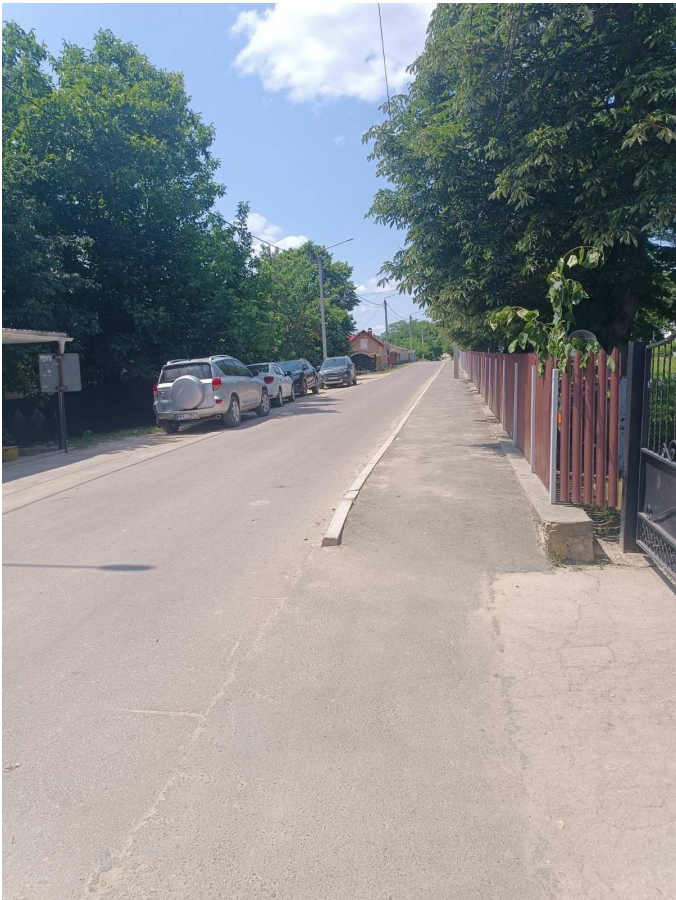
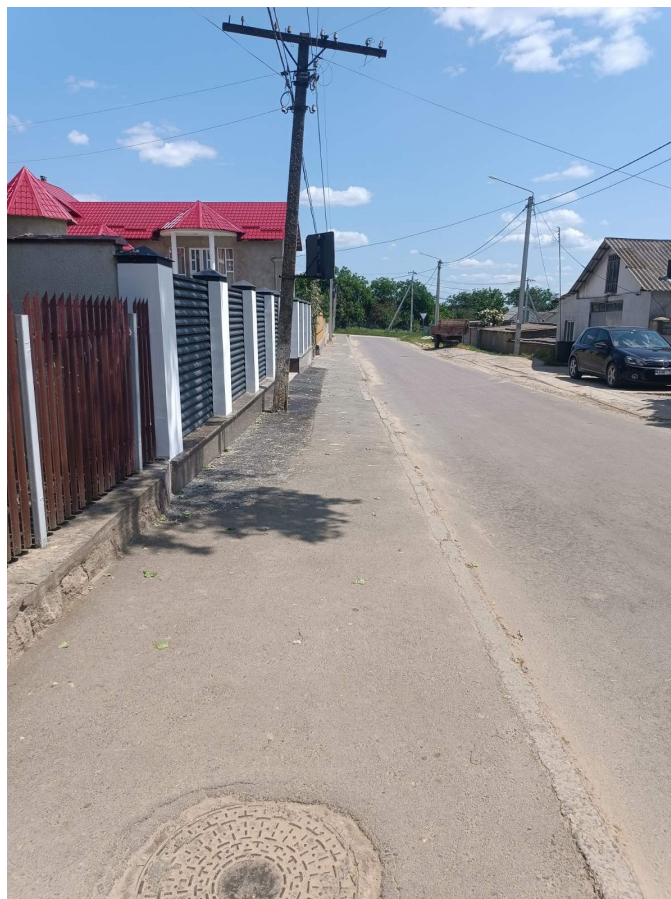
Galerie - Căi de acces către clădire

| Tip înveliș: | Asfalt |
| Drumurile/Căile de acces sunt: | Calitative |
| Există pavaj tactil sau marcaj contrastant la ieșirea de pe carosabil pe trotuar: | Nu |
| Trotuarul are pavaj tactil sau marcaj contrastant: | Nu |

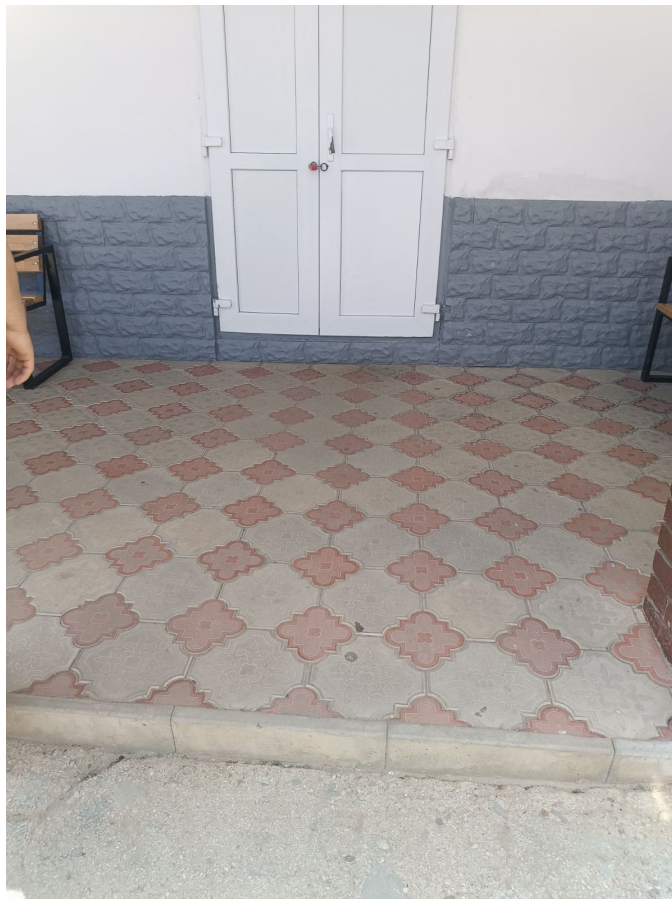
## Galerie - Intrare în clădire

| La intrare sunt trepte: | Da, 1 trepte , Înălțime totală a treptelor/scărilor (cm)13 cm |
| Înălțimea pragului ușii (de la nivelul solului până la nivelul superior al pragului): | 13 cm<br>Standard: Se aplica regula de 1:10 |
| Dacă există trepte, sunt semnalate treptele cu elemente contrastante și/sau tactile: | Nu<br>Standard: prima și ultima treaptă trebuie semnalate în culori contrastante |
| Există rampă de acces: | Nu |

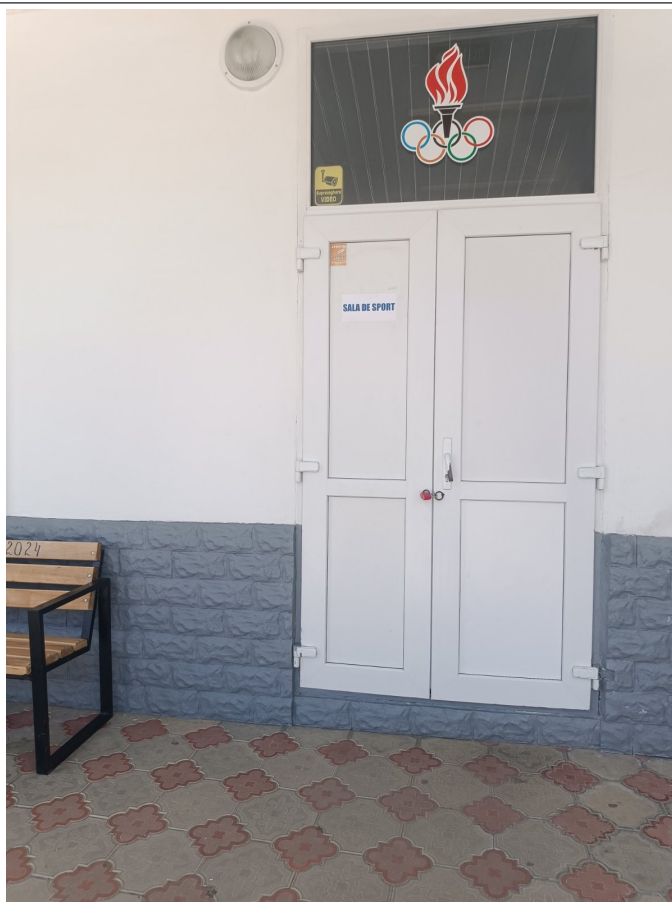
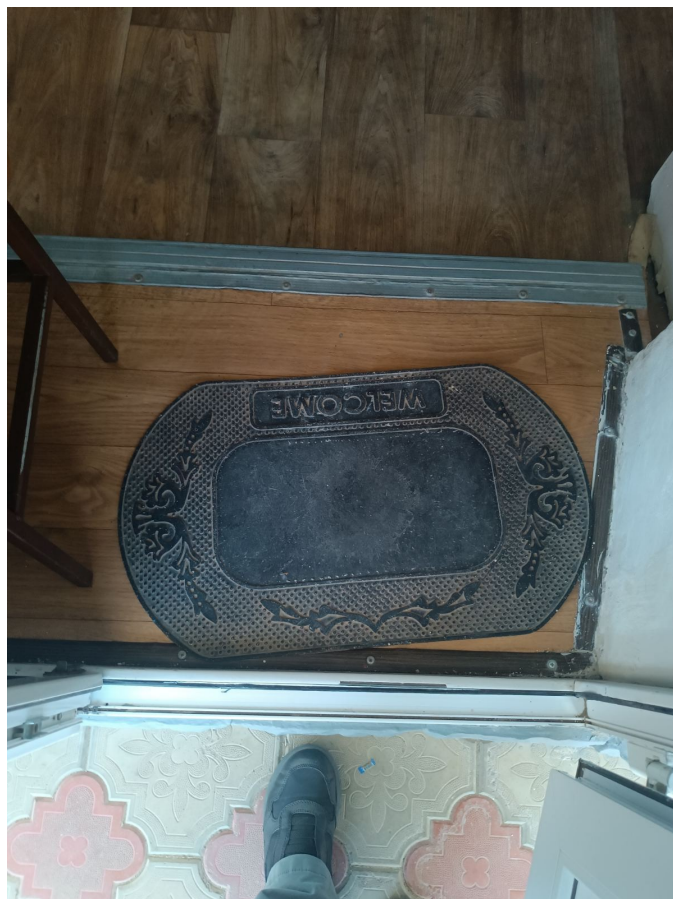
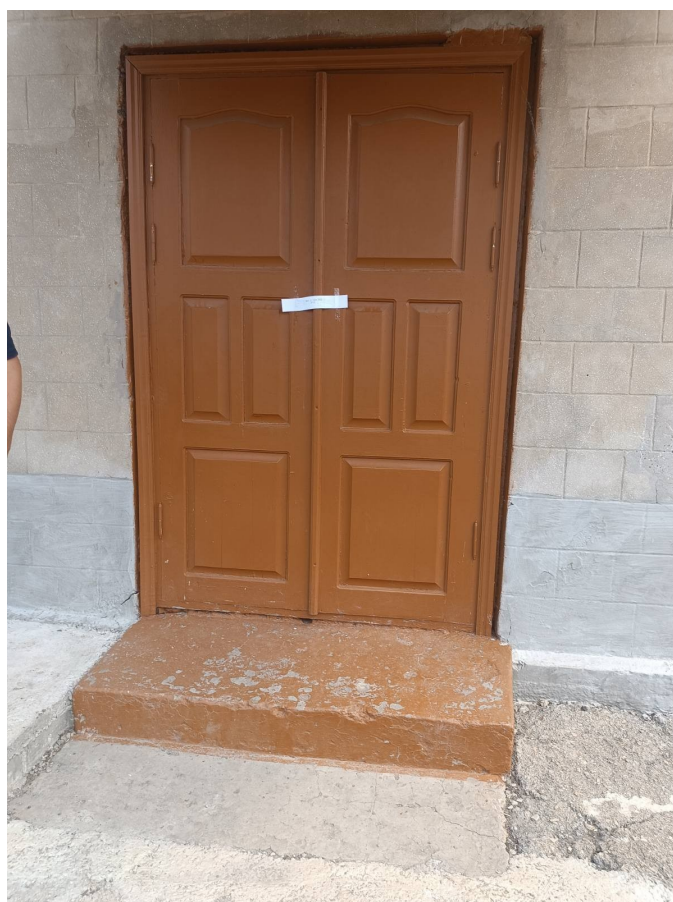
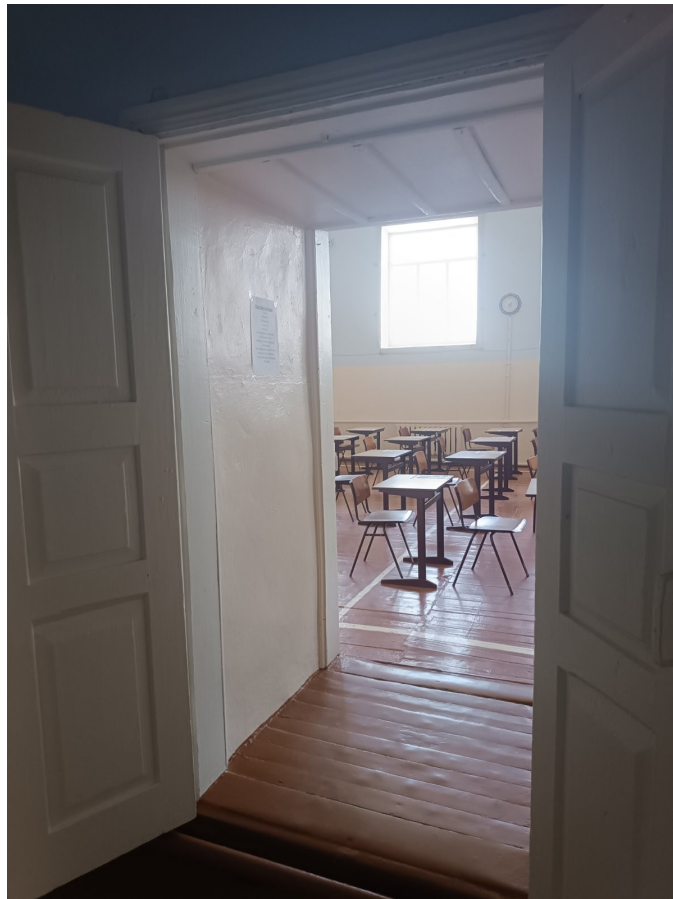
## Galerie - Uși

| Categorii | Indicatori | Date colectate |
|---|---|---|
| | Dimensiuni ușă de intrare: | Dublă: 65 cm + 65 cm<br><b>Standard: lumina ușii duble trebuie să fie de minim 90 cm</b><br>Ușa mică din cea dublă se deschide |
| | Prag ușă de intrare: | Un prag cu înălțimea: 4 cm<br><b>Standard: pragul trebuie să fie de maxim 2 cm</b> |
| | Praguri de la ușile de interior: | Prag 1 cu înălțimea: 5 cm<br><b>Standard: pragul trebuie să fie de maxim 2 cm</b> |
| | Ușile de la intrare și din interiorul clădirii sunt dotate/marcate corespunzător cu semne contrastante: | Nu<br><b>Standard: este o diferență de culoare contrastantă (culori închise / culori deschise) între perete și podea</b> |
