# Formular de evaluare a condițiilor de accesibilitate a clădirilor publice

| Categorii | Indicatori | Date colectate |
|---|---|---|
| Localitate, raion: | Coropcenii (Telenesti) | |
| Instituția: | BESV - 34/19 (Cantina Gimnaziului) | |

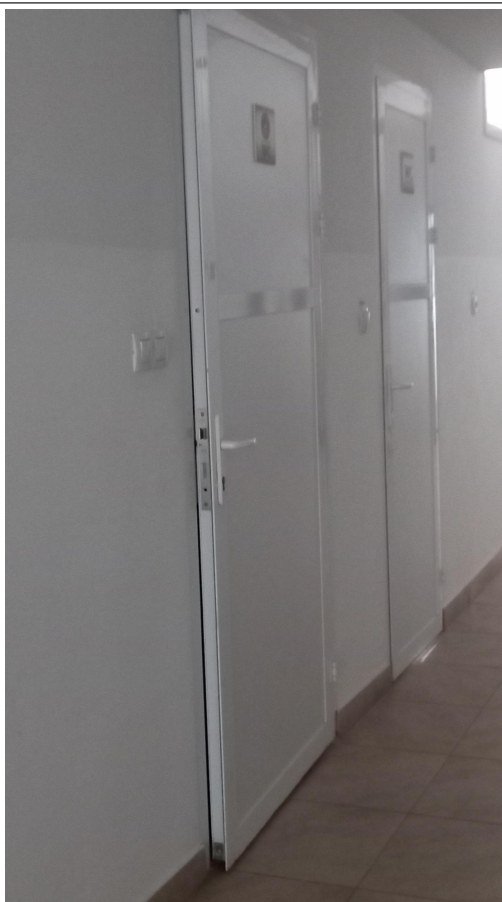
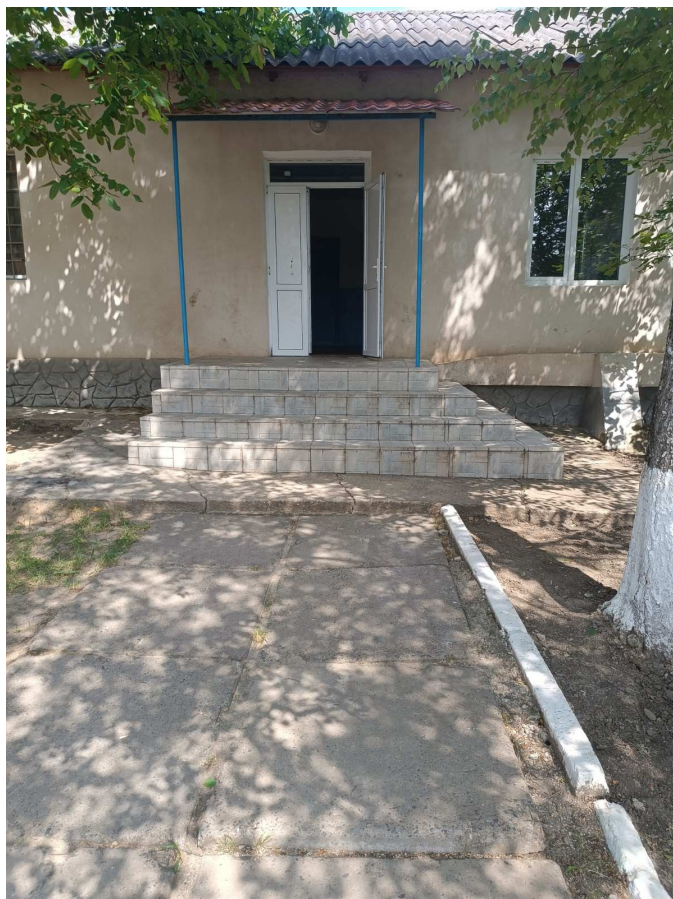
## **Galerie - Intrare în clădire**

| La intrare sunt trepte: | Da, 4 trepte , Înălțime totală a treptelor/scărilor (cm)68 cm |
| Înălțimea pragului ușii (de la nivelul solului până la nivelul superior al pragului): | 68 cm<br>Standard: Se aplica regula de 1:12 |
| Dacă există trepte, sunt semnalate treptele cu elemente contrastante și/sau tactile: | Nu<br>Standard: prima și ultima treaptă trebuie semnalate în culori contrastante |
| Există rampă de acces: | Nu |

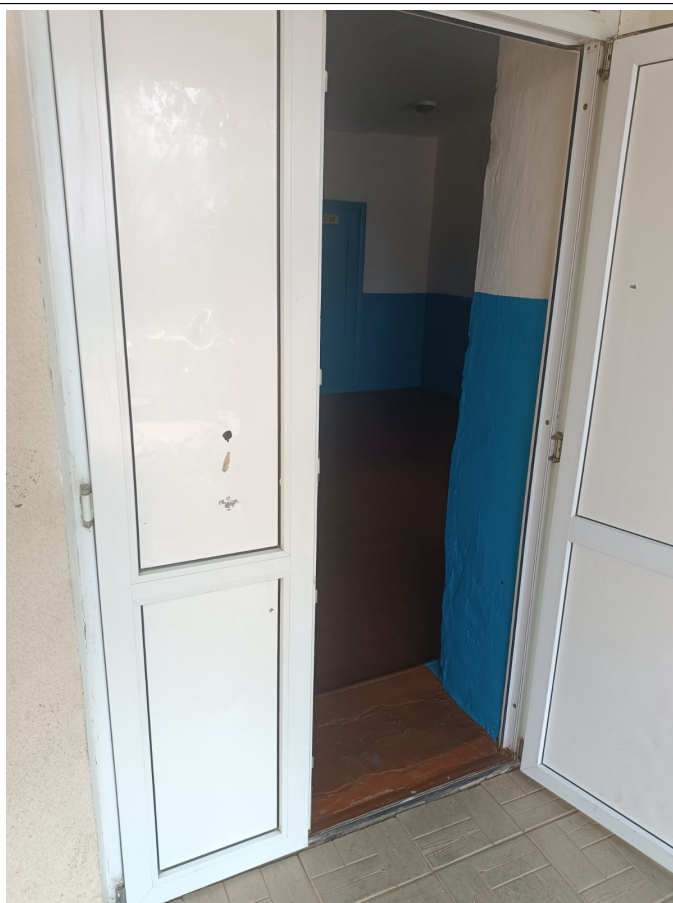
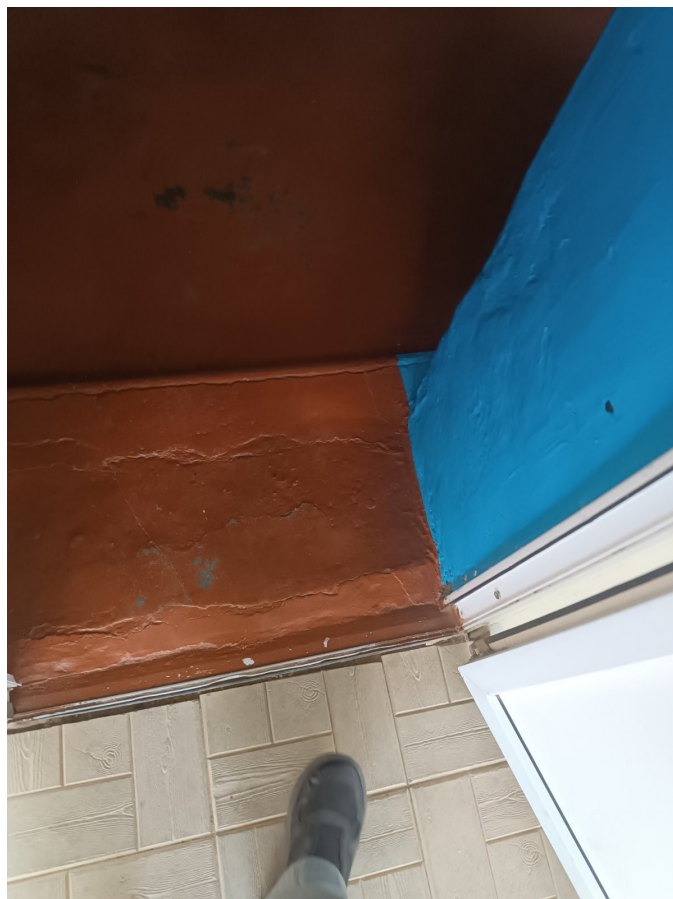
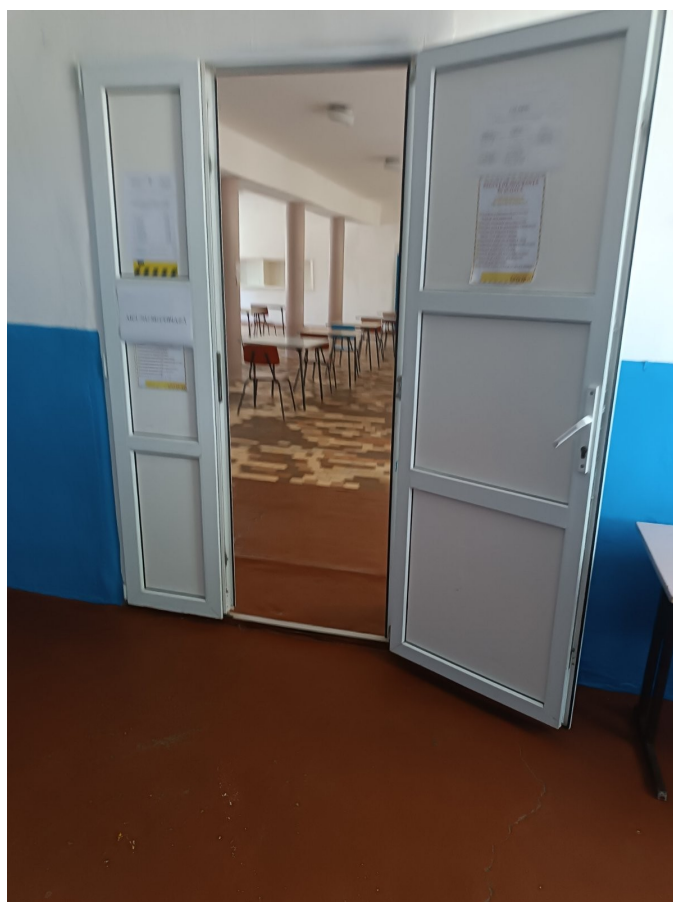
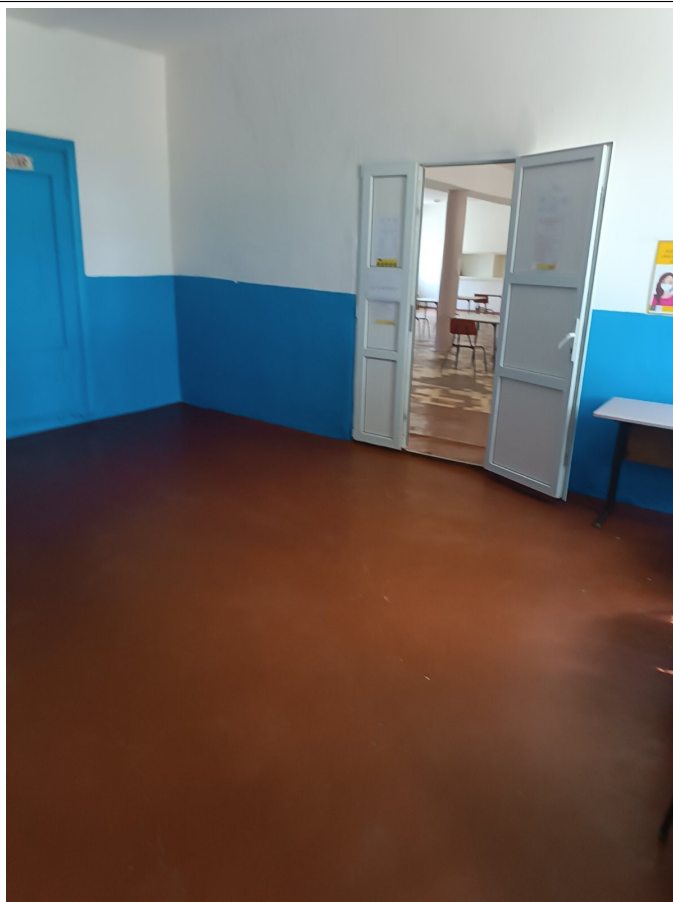
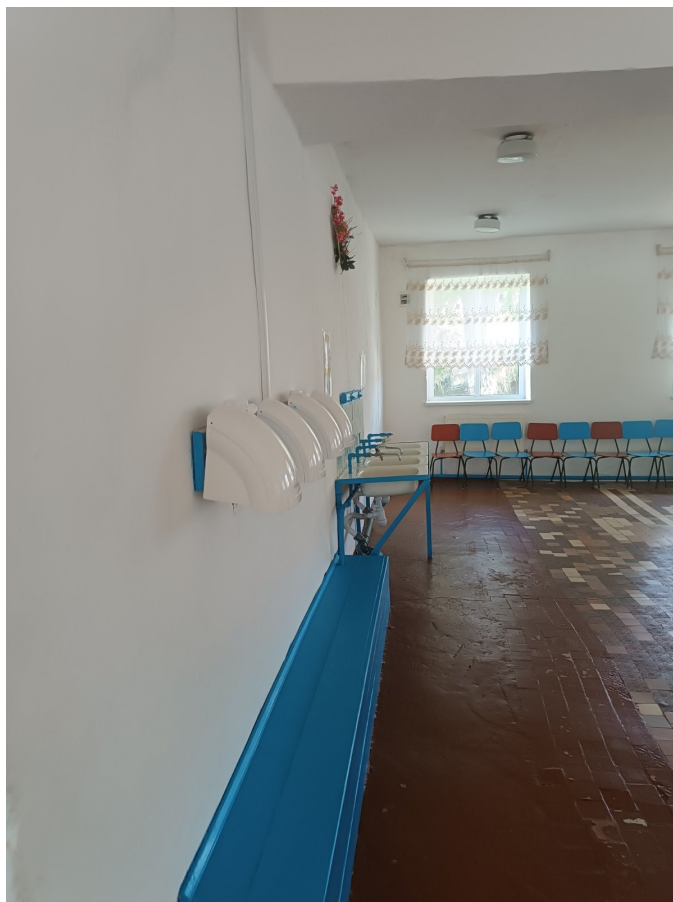
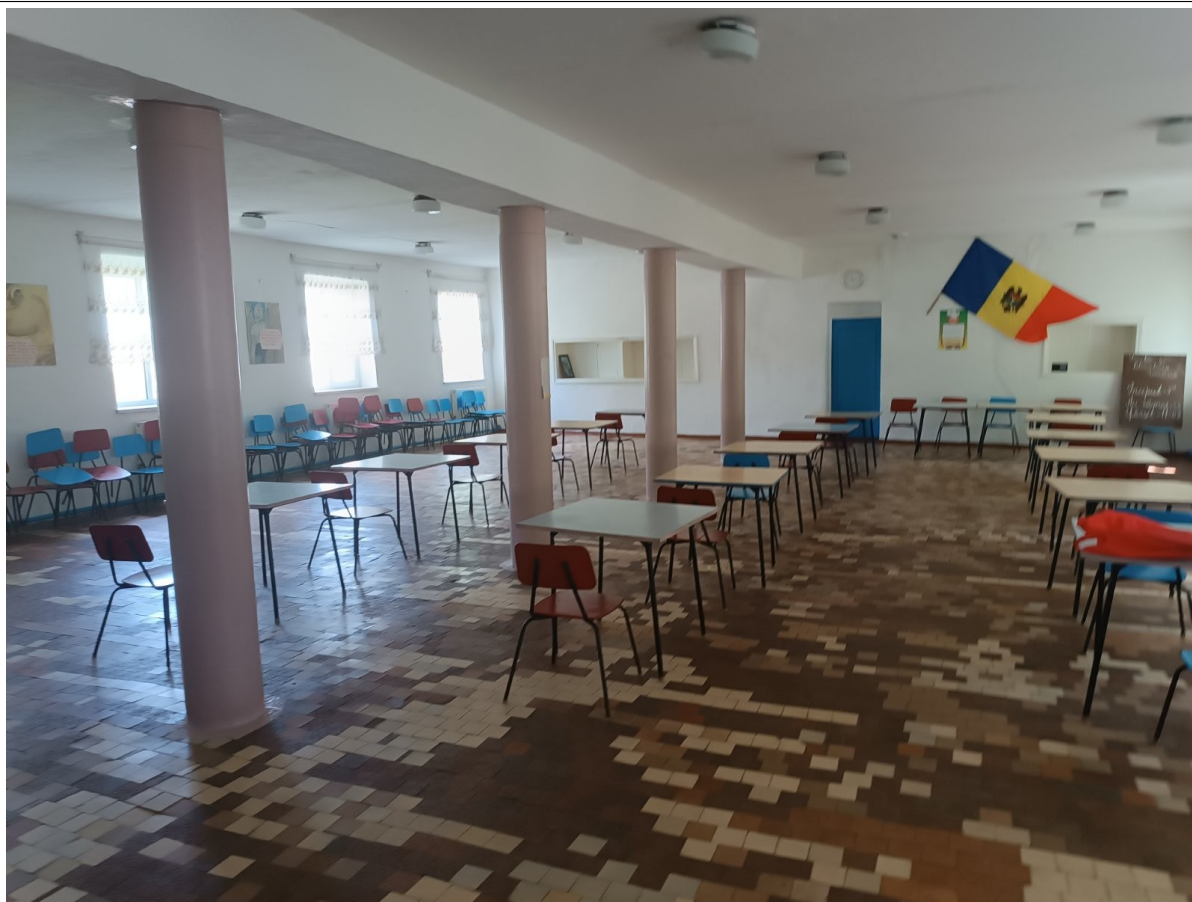
**Galerie - Uși**

| Categorii | Indicatori | Date colectate |
|---|---|---|
| | Dimensiuni ușă de intrare: | Dublă: 60 cm + 40 cm<br><b>Standard: lumina ușii duble trebuie să fie de minim 90 cm</b><br>Ușa mică din cea dublă se deschide |
| | Prag ușă de intrare: | Un prag cu înălțimea: 4 cm<br><b>Standard: pragul trebuie să fie de maxim 2 cm</b> |
| | Praguri de la ușile de interior: | Prag 1 cu înălțimea: 5 cm<br><b>Standard: pragul trebuie să fie de maxim 2 cm</b> |
| | Ușile de la intrare și din interiorul clădirii sunt dotate/marcate corespunzător cu semne contrastante: | Nu<br><b>Standard: este o diferență de culoare contrastantă (culori închise / culori deschise) între perete și podea</b> |
