# Formular de evaluare a condițiilor de accesibilitate a clădirilor publice

Data: 05-07-2023

| Categorii | Indicatori | Date colectate |
|---|---|---|
| Instituția: | Inspectoratul fiscal de stat Leova | |

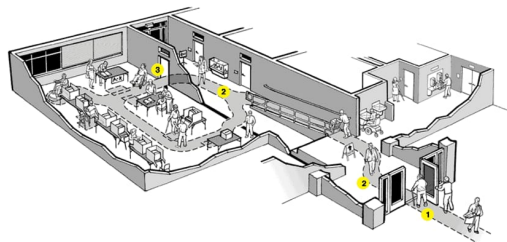
În sală este spațiu de manevră pentru un scaun rulant cu diagonala minimă de 140 cm:

Nu
