# Formular de evaluare a condițiilor de accesibilitate a clădirilor publice

| Categorii | Indicatori | Date colectate |
|---|---|---|
| Localitate, raion: | Chistelnita (Telenesti) | |
| Instituția: | BESV - 34/13(Gimnaziul T Bradescu) | |

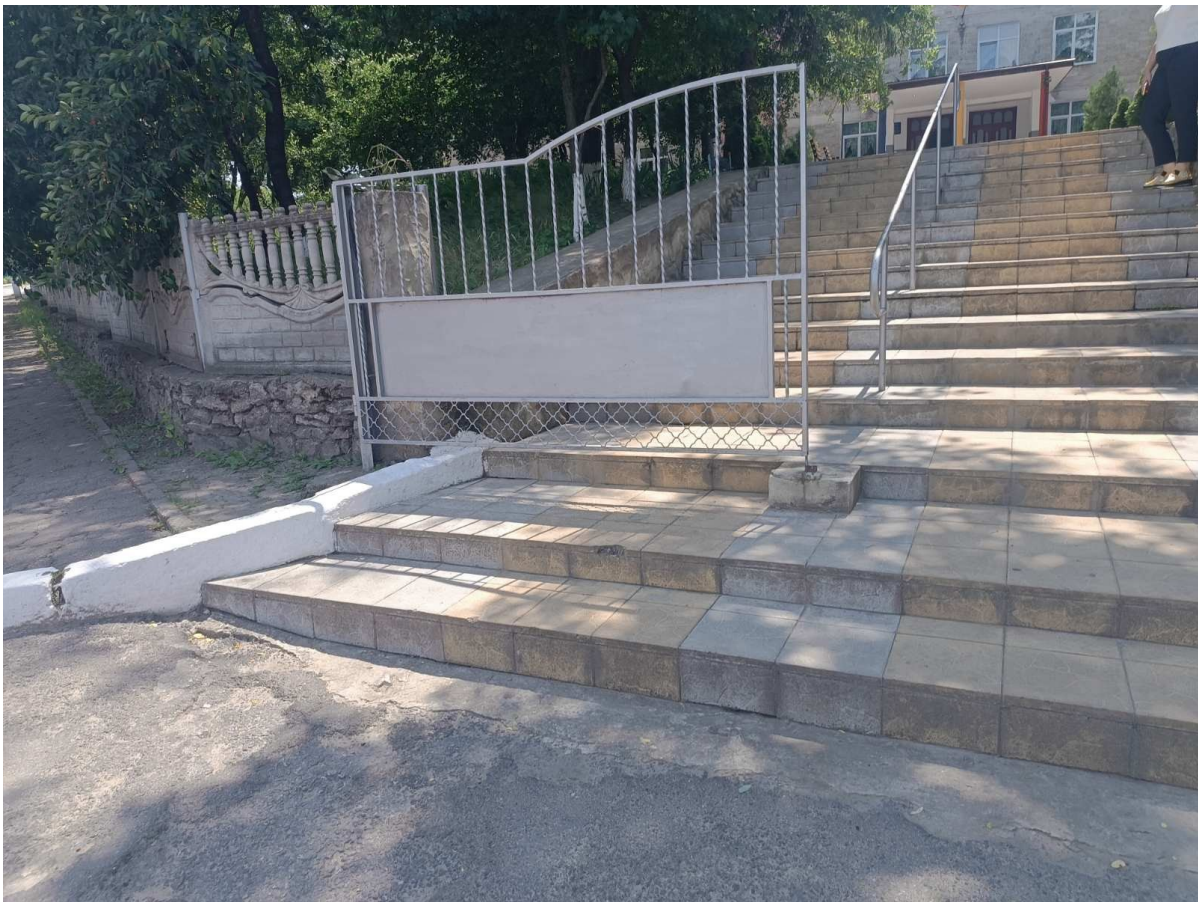
Galerie - Căi de acces către clădire

| Scări/Trepte: | Da, 15 scări/trepte , înălțimea:200 cm |
| Nivel: | Înclinat în urcuș |

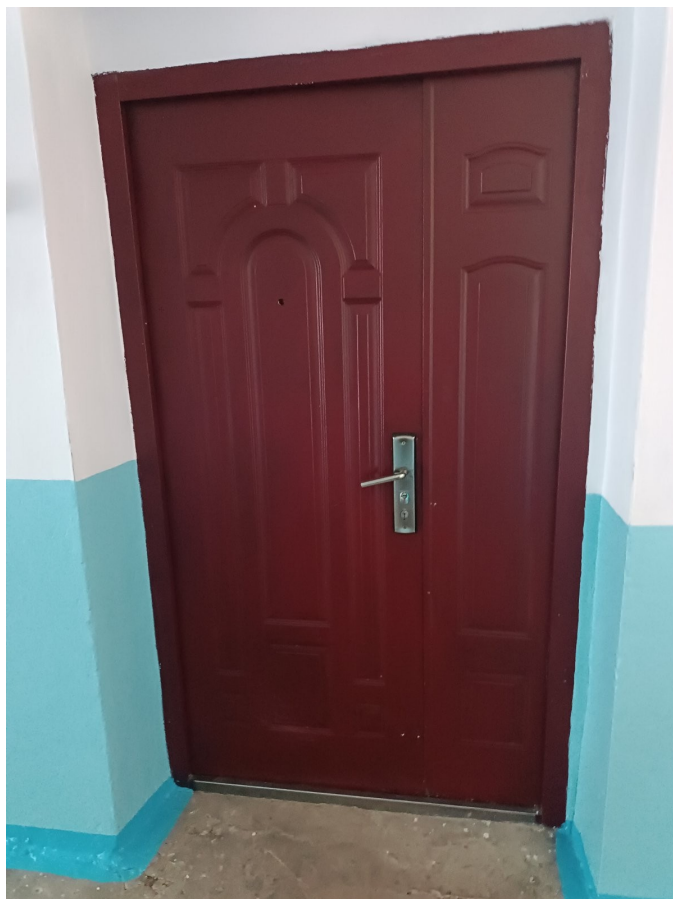
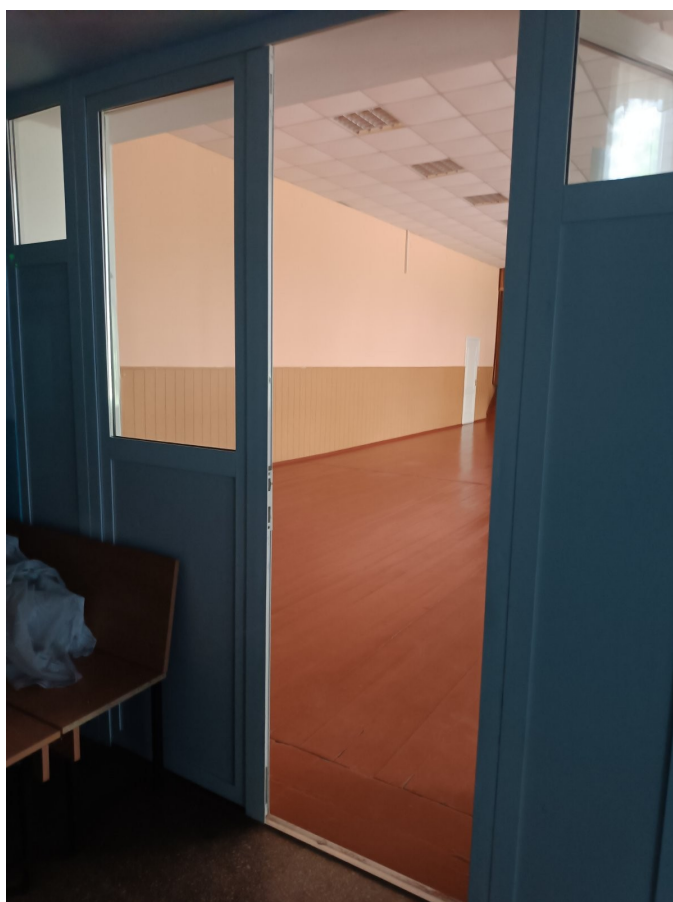
### Galerie - Uși

| Dimensiuni ușă de intrare: | Dublă: 70 cm + 70 cm<br>Standard: lumina ușii duble trebuie să fie de minim 90 cm<br>Ușa mică din cea dublă se deschide |
| Prag ușă de intrare: | Un prag cu înălțimea: 4 cm<br>Standard: pragul trebuie să fie de maxim 2 cm |
| Praguri de la ușile de interior: | Prag 1 cu înălțimea: 4 cm<br>Standard: pragul trebuie să fie de maxim 2 cm |
