# Formular de evaluare a condițiilor de accesibilitate a clădirilor publice

| Categorii | Indicatori | Date colectate |
|---|---|---|
| Adresa, strada, nr.: | str. A. Mateevici 1 | |
| Instituția: | BESV 4/9 (Gimnaziul "Anton Guzun") | |

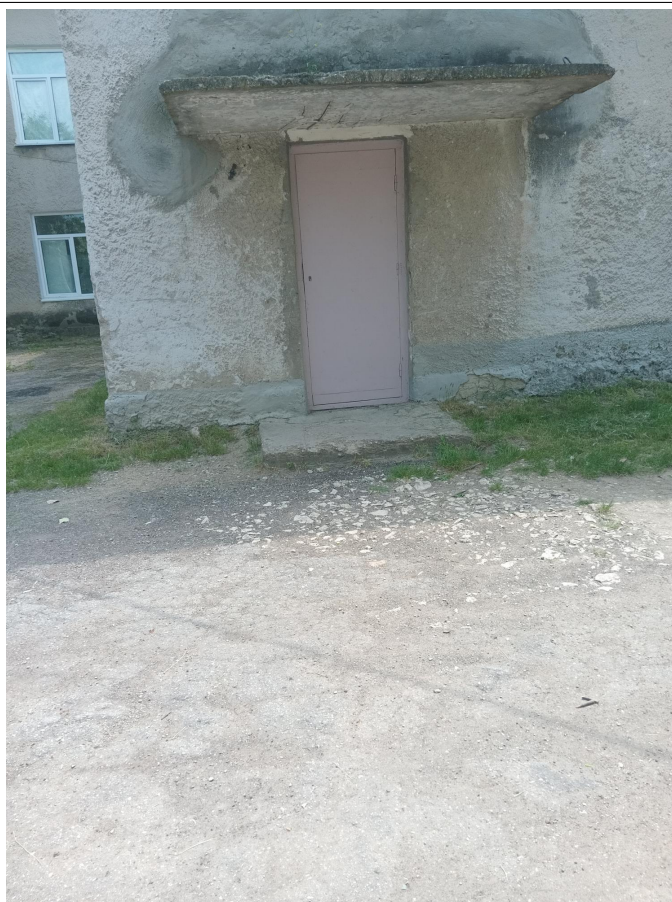
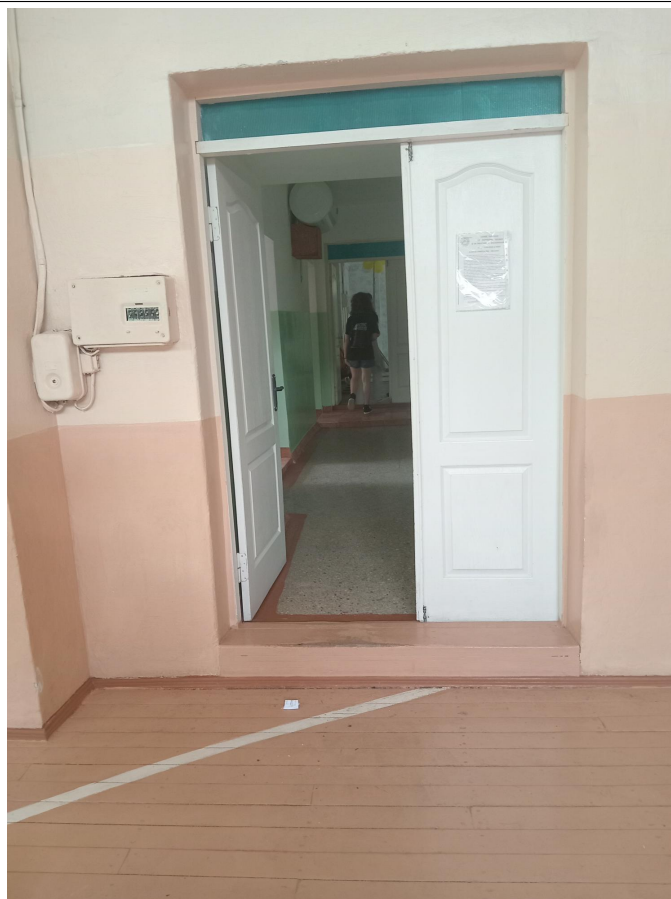
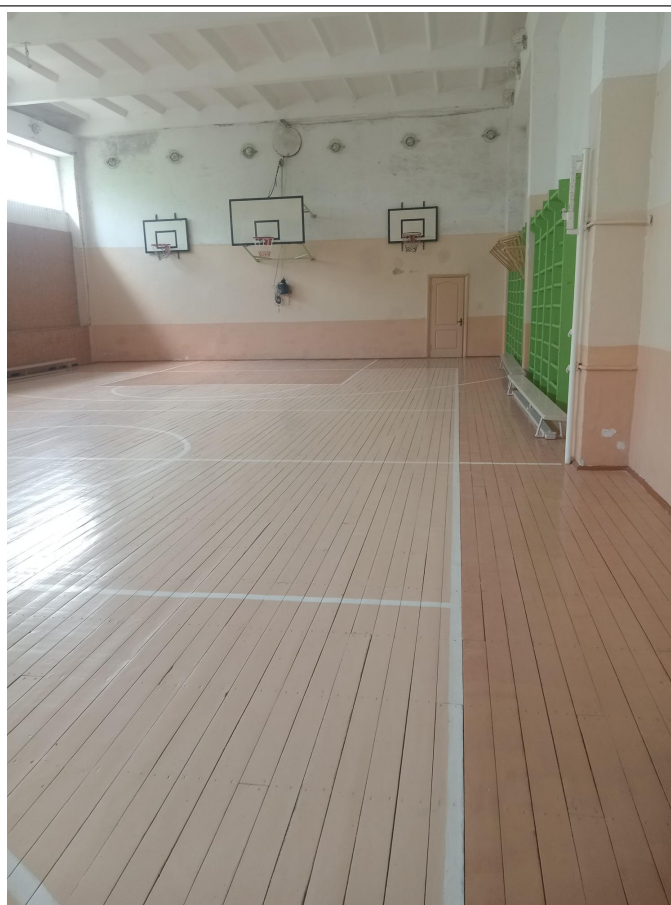
**Galerie - Intrare în clădire**

| La intrare sunt trepte: | Da, 1 trepte , Înălțime totală a treptelor/scărilor (cm)20 cm |
| Înălțimea pragului ușii (de la nivelul solului până la nivelul superior al pragului): | 20 cm<br>Standard: Se aplica regula de 1:10 |
| Dacă există trepte, sunt semnalate treptele cu elemente contrastante și/sau tactile: | Nu<br>Standard: prima și ultima treaptă trebuie semnalate în culori contrastante |
| Există rampă de acces: | Nu |
