# Formular de evaluare a condițiilor de accesibilitate a clădirilor publice

| Categorii | Indicatori | Date colectate |
|---|---|---|
| Adresa, strada, nr.: | str. N. Zelinski nr. 36/4 | |
| Instituția: | BESV 1/31 (liceul "B.P.Hasdeu) | |

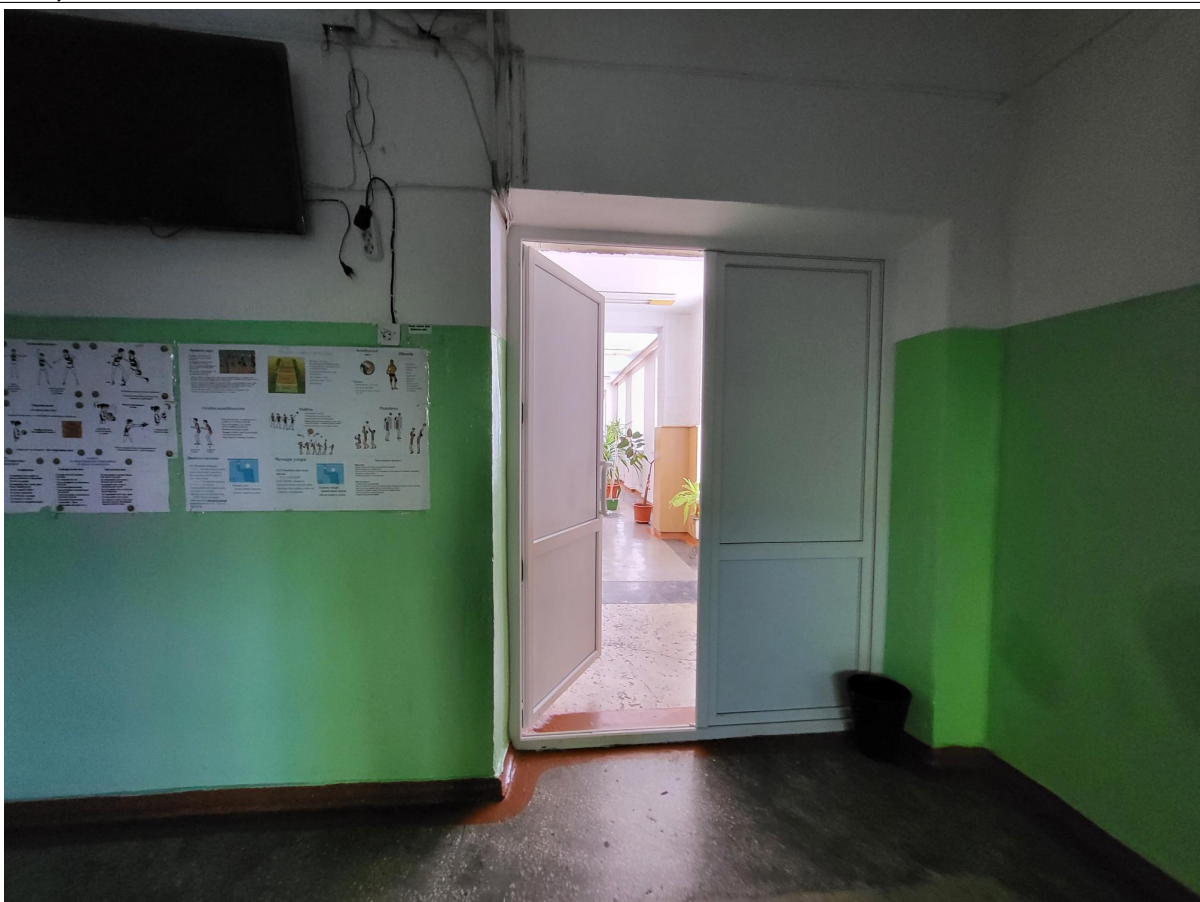
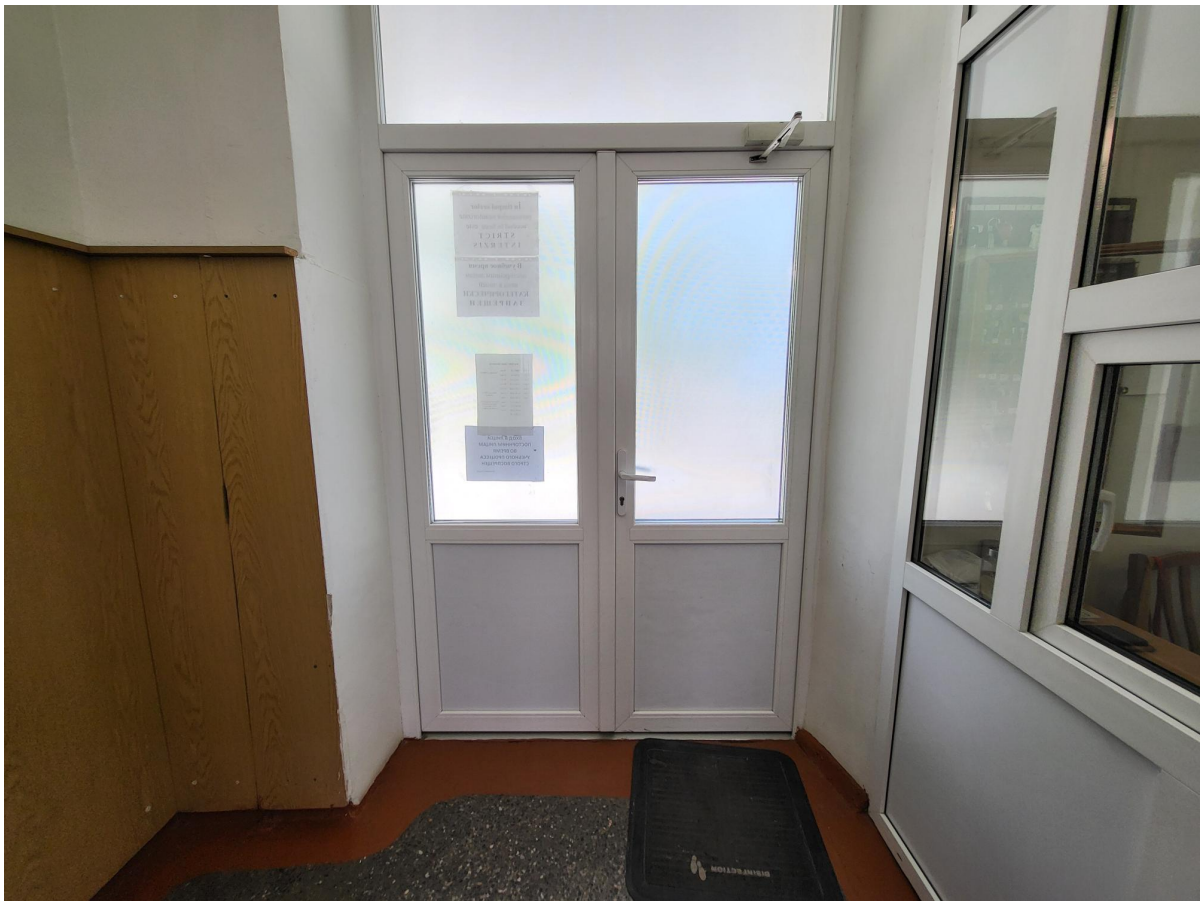
**Galerie - Uși**

| Dimensiuni ușă de intrare: | Dublă: 70 cm + 76 cm<br>Standard: lumina ușii duble trebuie să fie de minim 90 cm<br>Ușa mică din cea dublă se deschide |
| Prag ușă de intrare: | Un prag cu înălțimea: 3 cm<br>Standard: pragul trebuie să fie de maxim 2 cm |
| Praguri de la ușile de interior: | Prag 1 cu înălțimea: 6 cm<br>Standard: pragul trebuie să fie de maxim 2 cm<br>Prag 2 cu înălțimea: 10 cm<br>Standard: pragul trebuie să fie de maxim 2 cm |

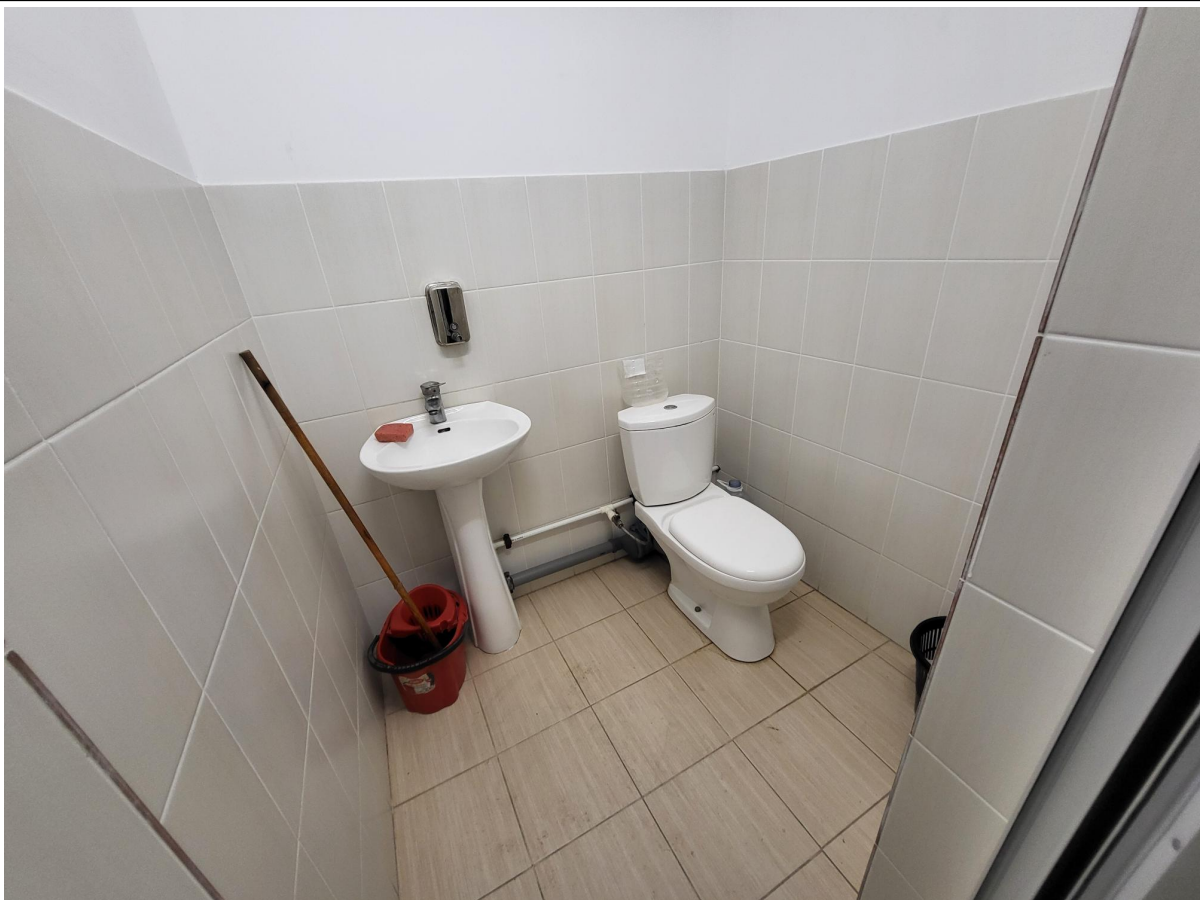
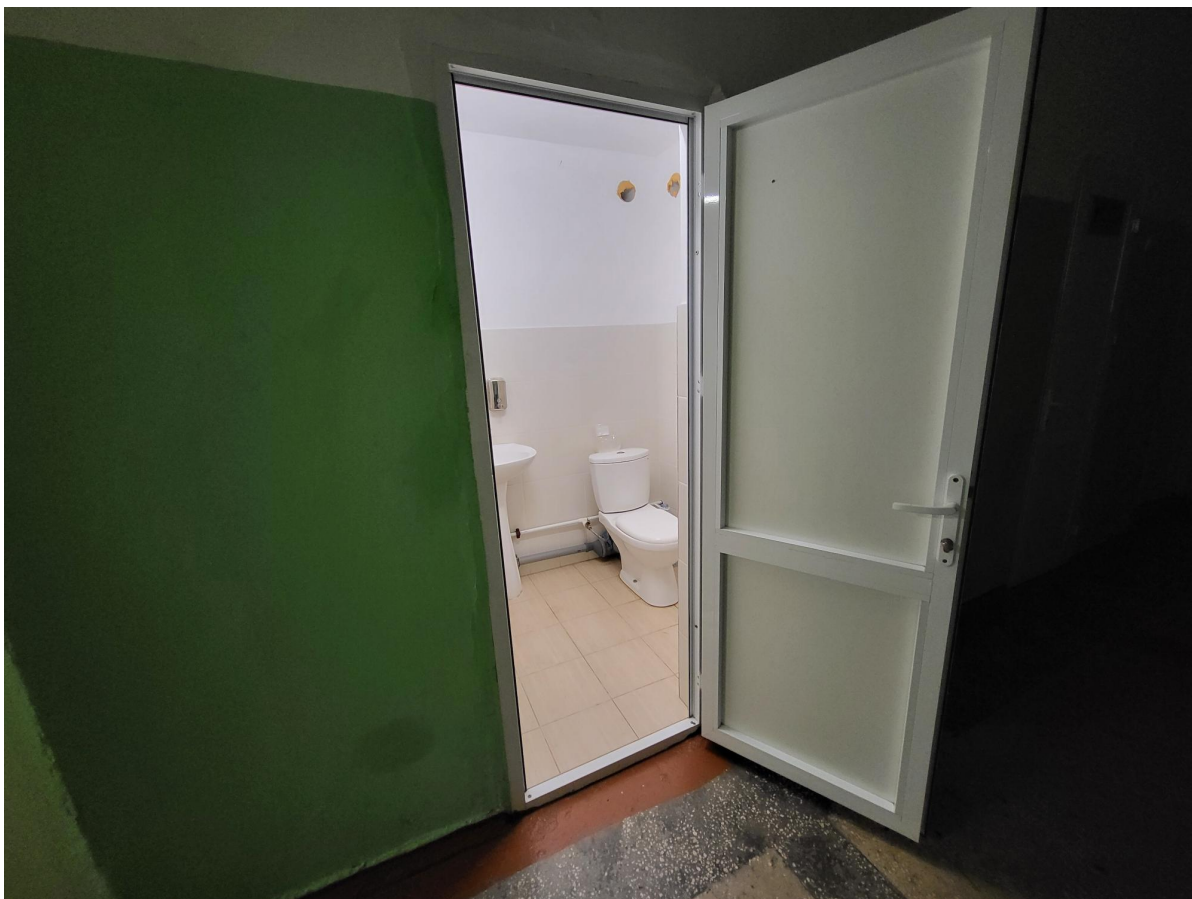
**Galerie - Grup sanitar**

| Ușa de intrare WC interior, lățime: | 62 cm<br>Standard: ușa trebuie să fie de minim 90 cm |
| Prag ușă de intrare: | Prag cu înălțimea: 5 cm<br>Standard: maxim 2 cm |
| Dimensiuni grup sanitar: | 159 cm x 132 cm<br>Standard: minim 160 x 180 cm |
| Vasul WC are bare de suport: | Nu |
| Este spațiu liber sub lavoar: | Nu |
