# Formular de evaluare a condițiilor de accesibilitate a clădirilor publice

| Categorii | Indicatori | Date colectate |
|---|---|---|
| Localitate, raion: | Mereni (Anenii noi) | |
| Instituția: | BESV 4/29 (Primăria Mereni) | |

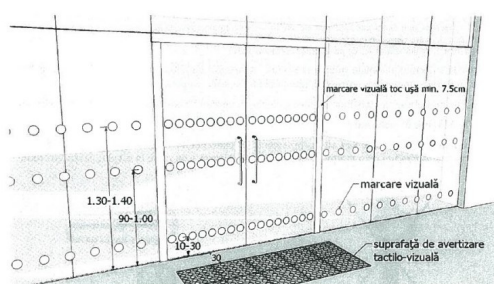
Fig. V.23. – Exemplu de conformare a suprafețelor vitrate în cadrul foi de ușă și realizarea contrastului vizual

| Categorii | Indicatori | Date colectate |
|---|---|---|
| | Ușile de la intrare și din interiorul clădirii sunt dotate/marcate corespunzător cu semne contrastante: | Nu<br><b>Standard: este o diferență de culoare contrastantă (culori închise / culori deschise) între perete și podea</b> |
