# Formular de evaluare a condițiilor de accesibilitate a clădirilor publice

Data: **12-06-2025**

Echipa de evaluare: **Bosii Gheorghe, Monitor de accesibilitate**

| Categorii | Indicatori | Date colectate |
|---|---|---|
| Instituția: | BESV - 34/36 (Casa de cultură) | |

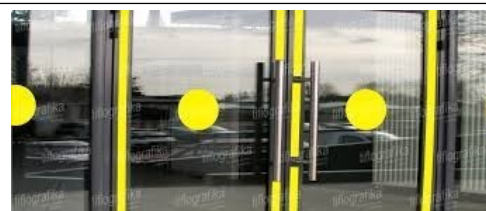
Fig. V.24. – Exemplu de conformare a suprafețelor vitrate în cadrul foi de ușă și realizarea contrastului vizual, atunci când ușa și suprafețele adiacente sunt vitrate

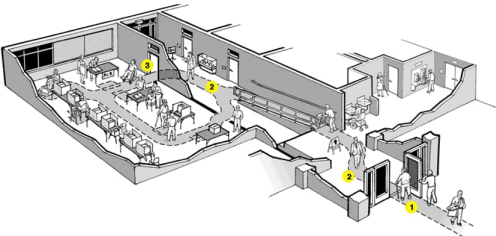
Culori contrastante pentru sală:

Da  
**Standard: este o diferență de culoare contrastantă (culori închise / culori deschise) între perete și podea**

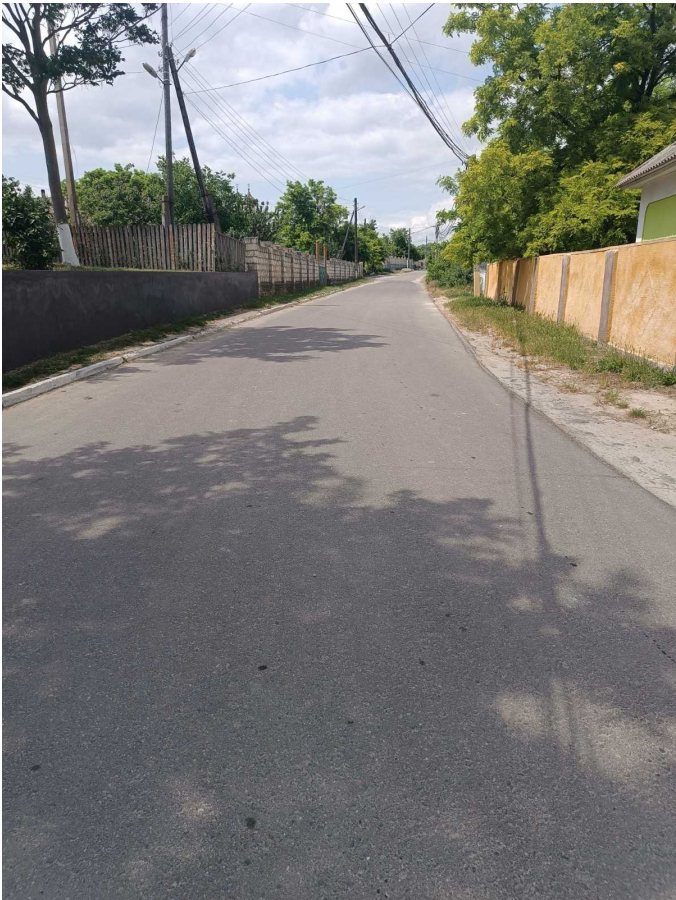
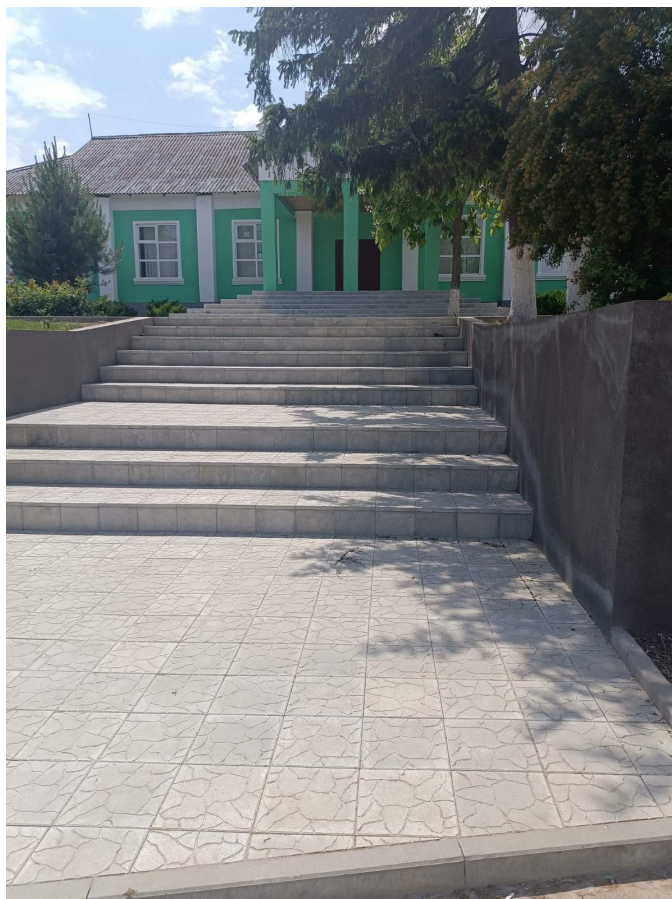
Galerie - Căi de acces către clădire

| Tip înveliș: | Asfalt |
| Drumurile/Căile de acces sunt: | Calitative |
| Scări/Trepte: | Da, 9 scări/trepte , înălțimea:120 cm |
| Nivel: | Înclinat în urcuș |

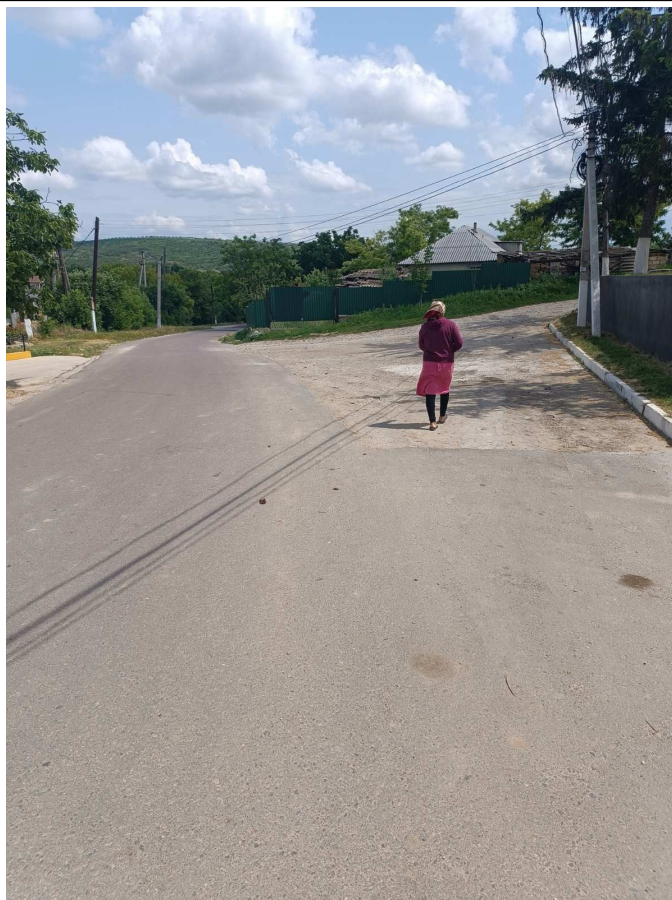
**Galerie - Loc de parcare**

| Parcare obișnuită: | Nu , dar există loc unde poate fi amenajată parcare |
| Locuri de parcare amenajate pentru persoanele cu dizabilități: | Nu |

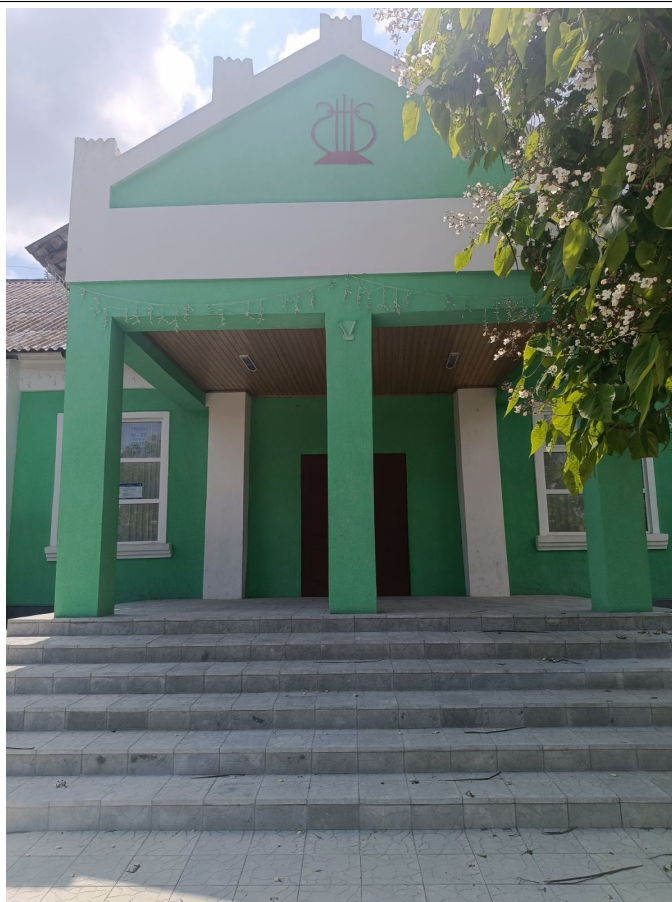
## Galerie - Intrare în clădire

| Categorii | Indicatori | Date colectate |
|---|---|---|
| | Pentru persoanele cu dizabilități este rezervată o intrare separată: | Da . Este prin spatele clădirii . Ușa nu este semnalată printr-un indicator |
| | Dimensiuni ușă de intrare: | Dublă: 80 cm + 80 cm<br><b>Standard: lumina ușii duble trebuie să fie de minim 90 cm</b><br>Ușa mică din cea dublă se deschide |
| | Prag ușă de intrare: | Un prag cu înălțimea: 2 cm<br><b>Standard: pragul trebuie să fie de maxim 2 cm</b> |

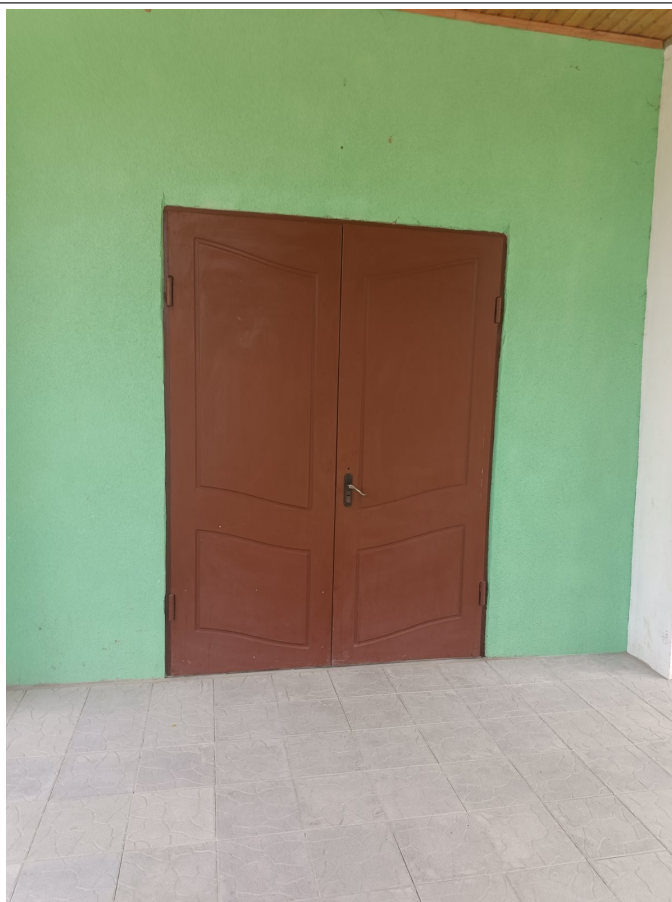
## Galerie - Uși

| Categorii | Indicatori | Date colectate |
|---|---|---|
| | Uși în interior: | Lățimea: 140 cm |
| | Praguri de la ușile de interior: | Prag 1 cu înălțimea: 2 cm<br><b>Standard: pragul trebuie să fie de maxim 2 cm</b> |
| | Ușile de la intrare și din interiorul clădirii sunt dotate/marcate corespunzător cu semne contrastante: | Nu<br><b>Standard: este o diferență de culoare contrastantă (culori închise / culori deschise) între perete și podea</b> |
